KASARMI
RAUTATIENKATU 12 C
YLIVIESKA
NYKYTILANNEARVIO

2 Nykytilannearvio

KASARMI
RAUTATIENKATU 12 D
YLIVIESKA
NYKYTILANNEARVIO

KASARMI
RAUTATIENKATU 12E
YLIVIESKA
NYKYTILANNEARVIO

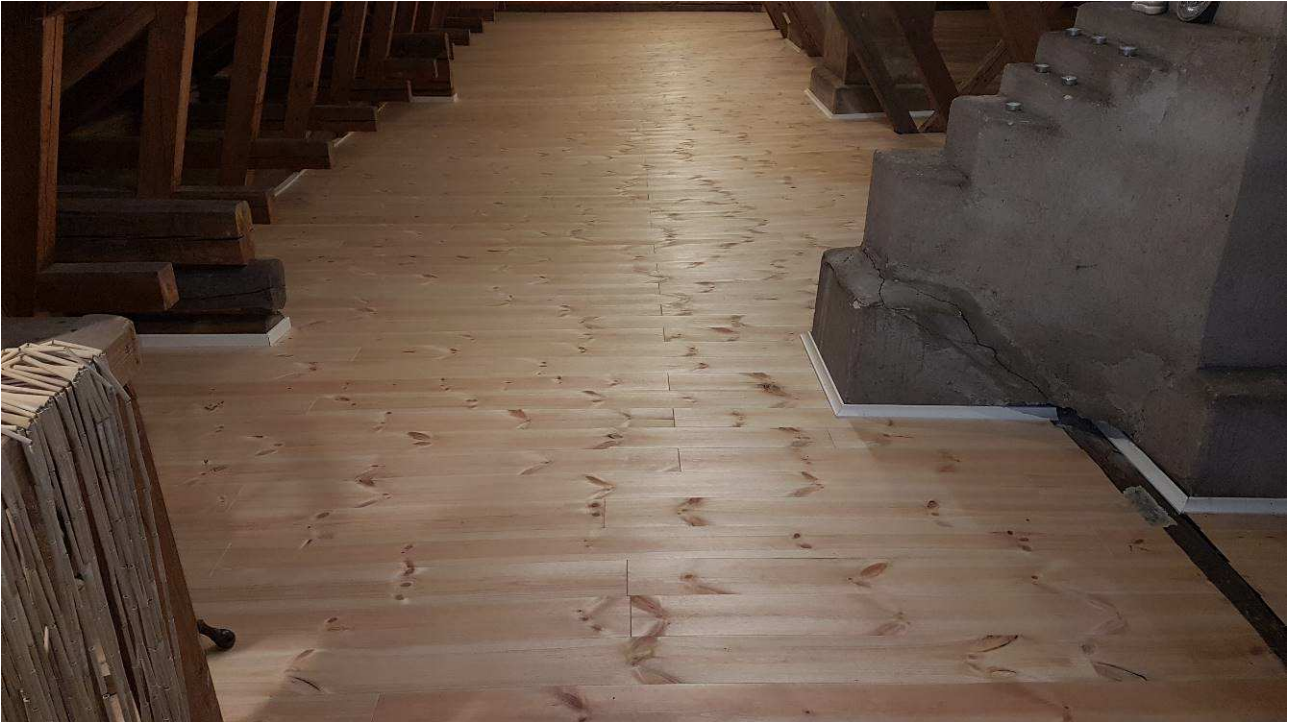
Huoneistoissa on ollut kakluunilämmitys. Isossa huoneessa on varaava tiilitakka ja keittiössä on puuhella. Tulisijat ovat käyttökuntoiset. Yhdessä hormissa on halkeamia ullakolla.

Ullakolle on tehty lankkulattia, Hormissa halkeamia

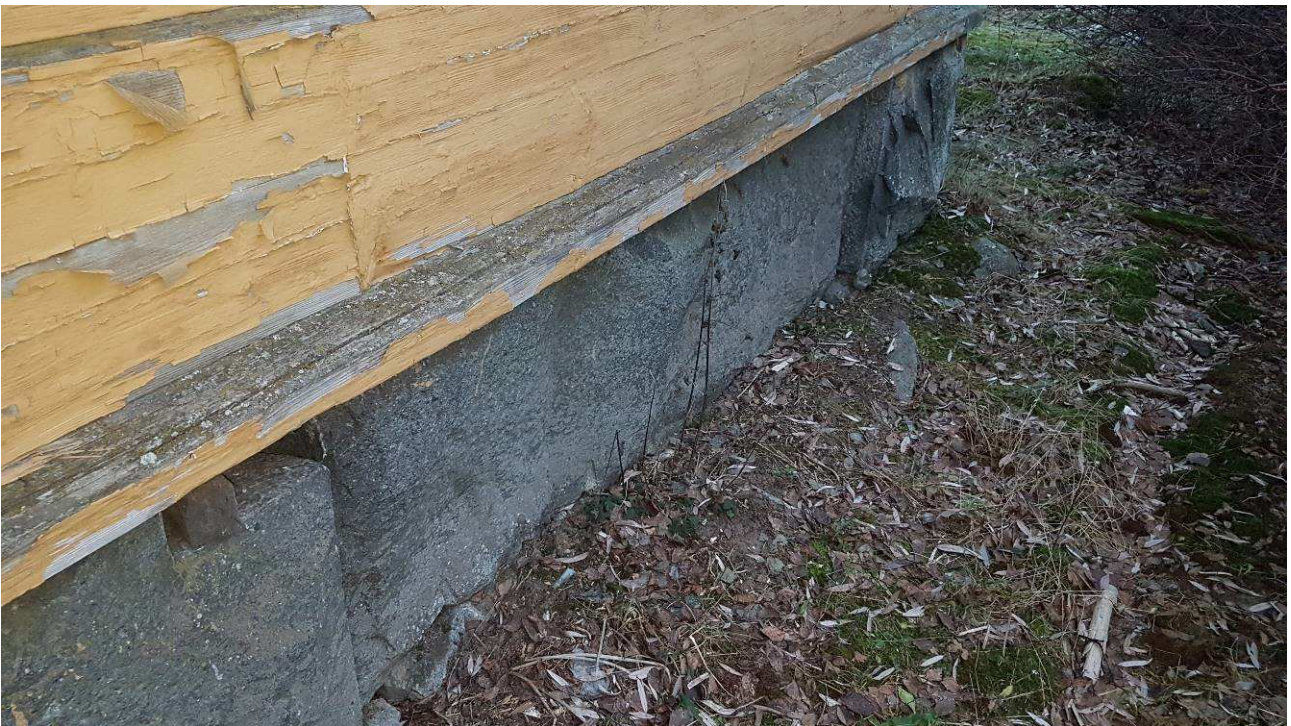
Muutamassa porakivessä pientä sivuttaisliikettä

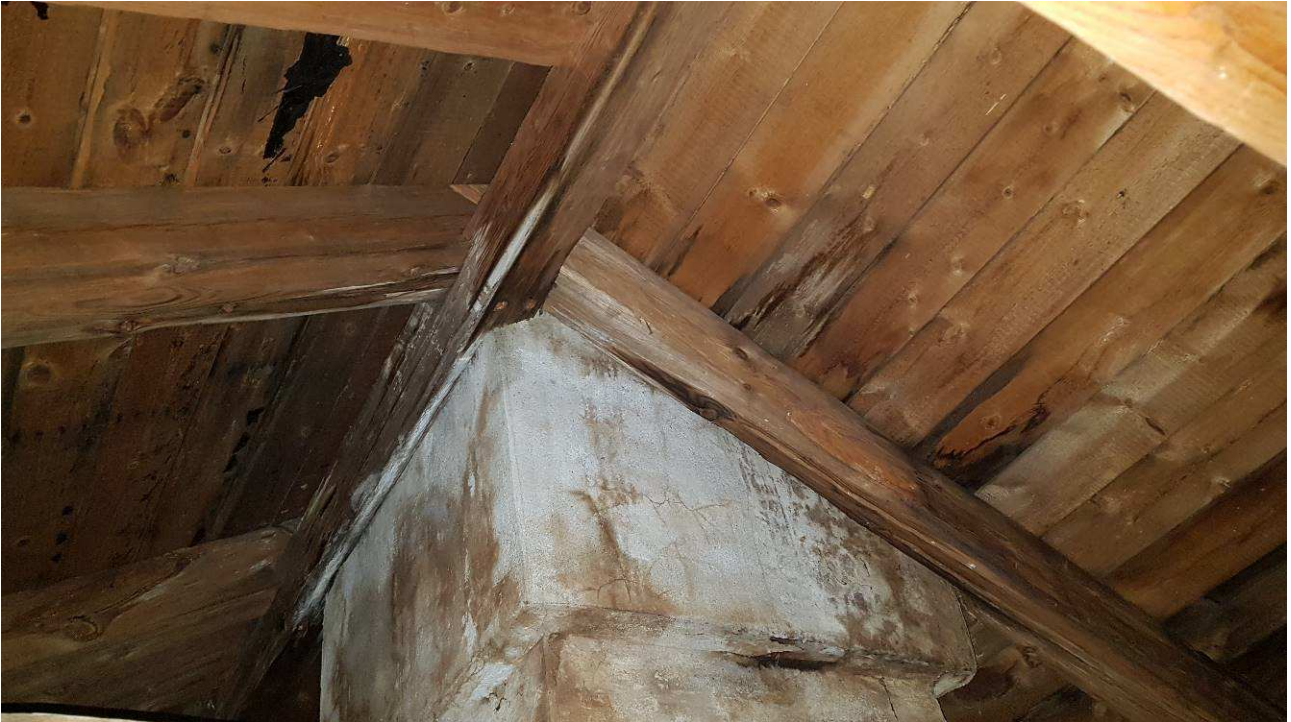
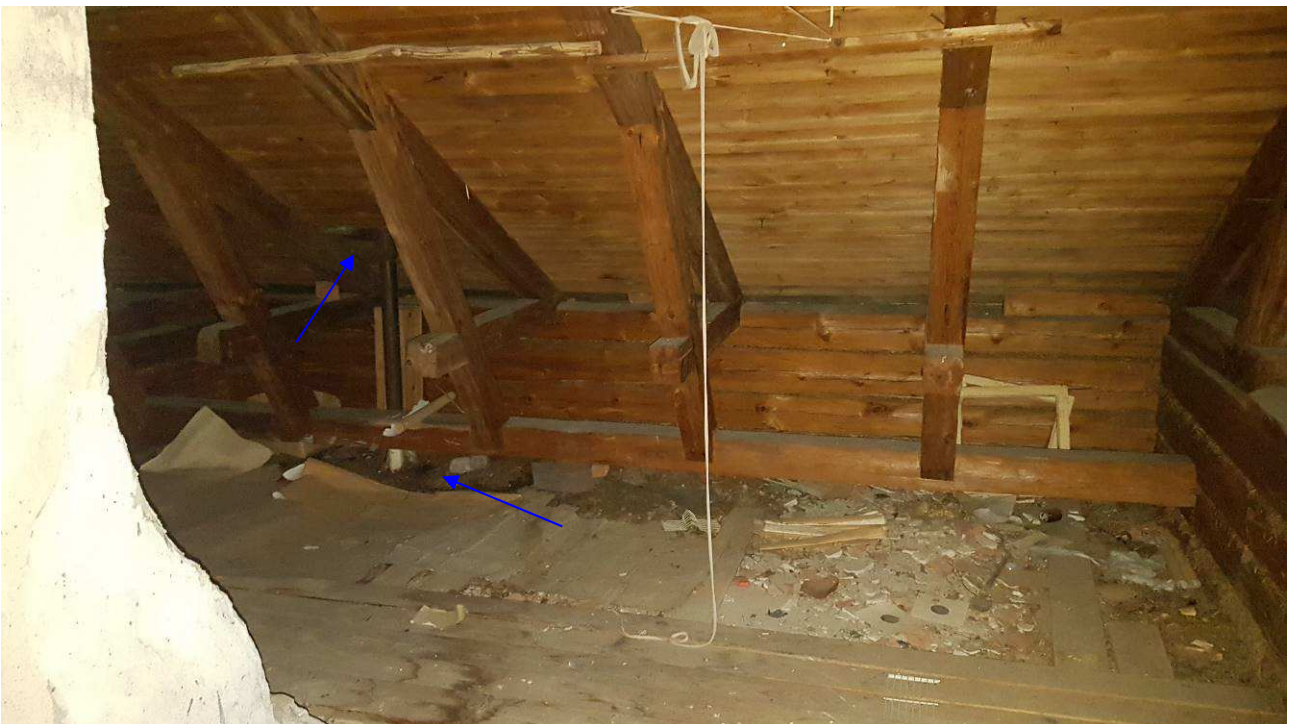
Ullakolla savupiippujen ympärillä vuotojälkiä

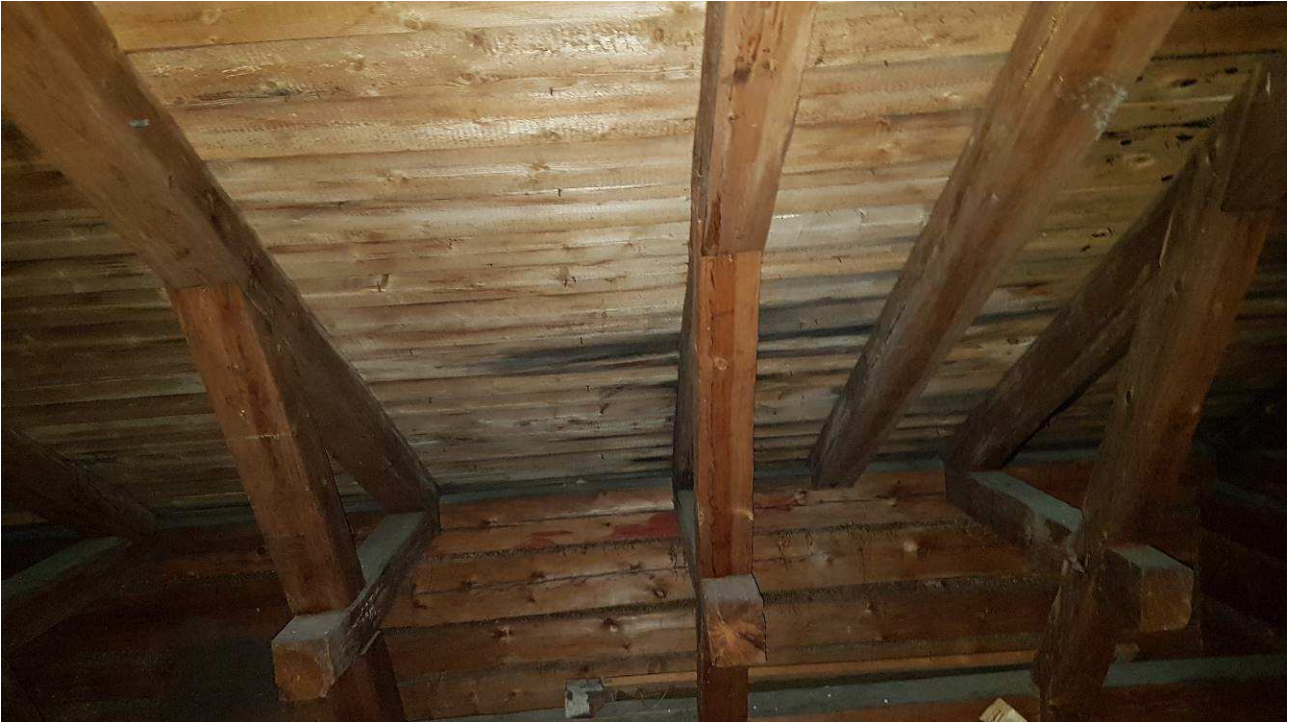
Viemärin läpiviennissä vuotojälkiä ja kosteusvauriota yläpohjassa

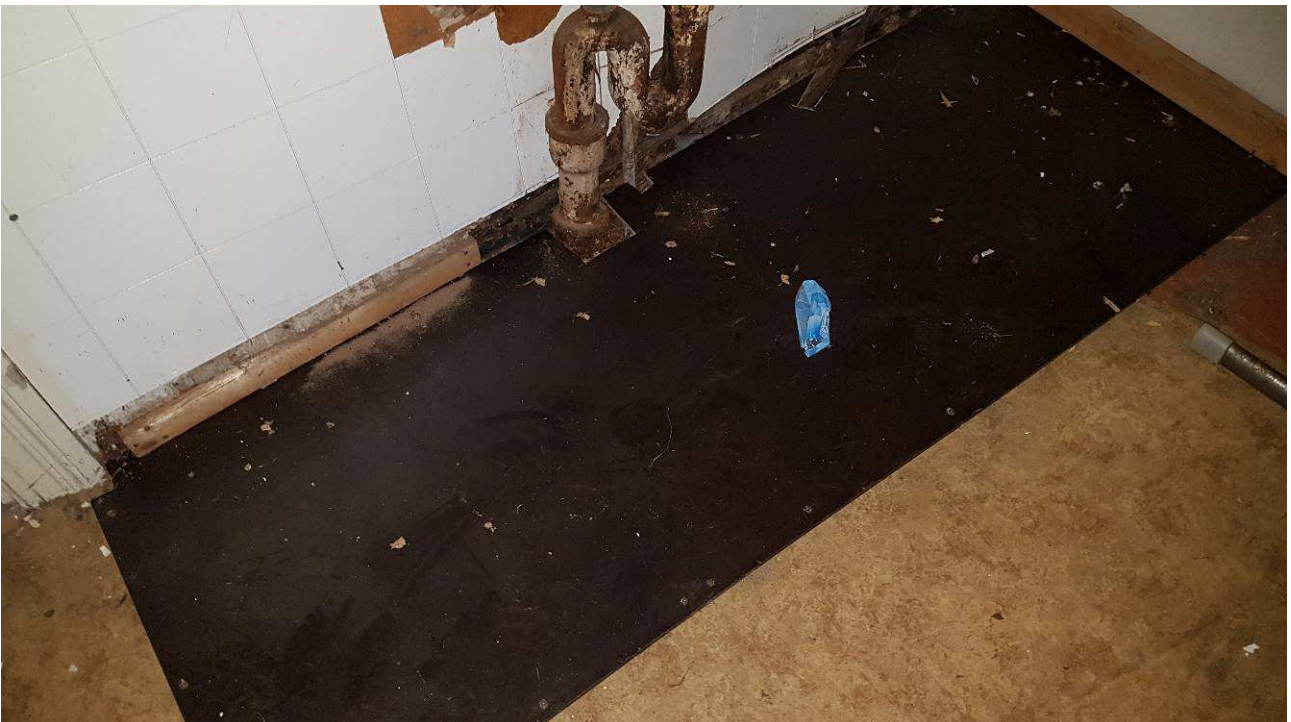
Keittiön kohdalla hirsiseinässä vaurioita

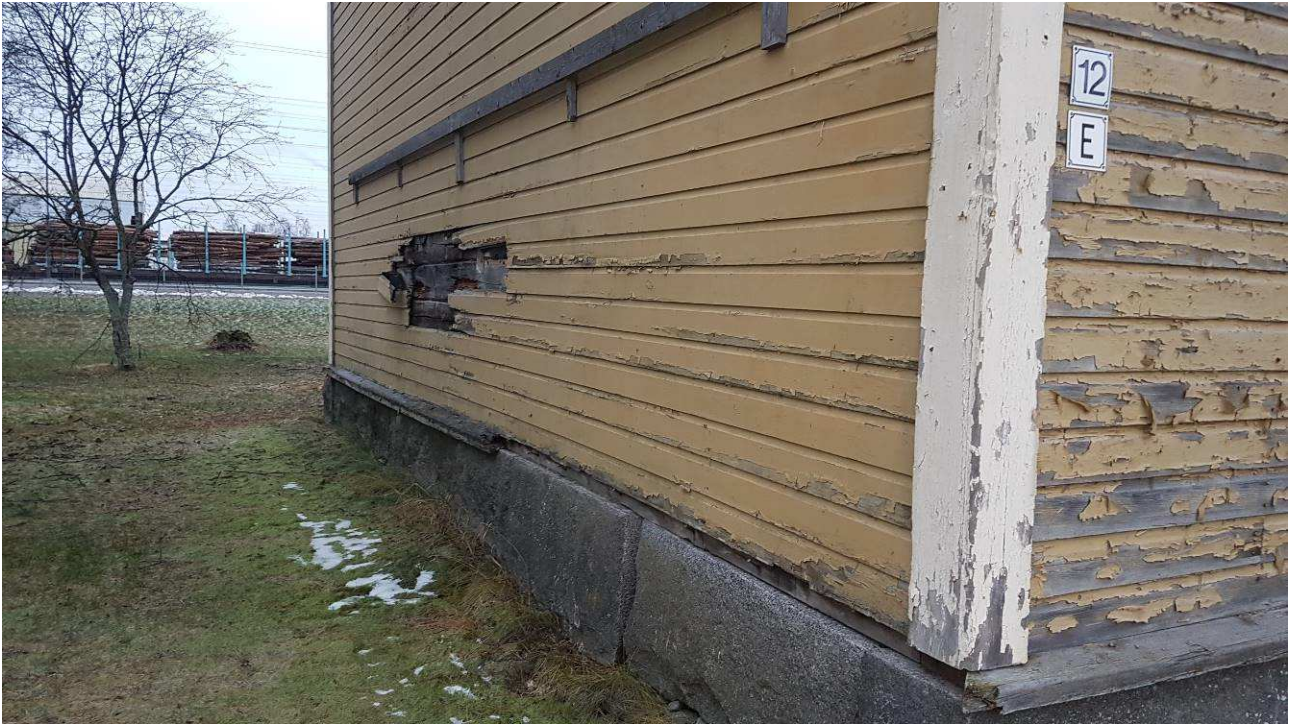
Ulkovuorella on reikä, alalankuissa lahovaurioita. Perustus on pysynyt hyvin paikoillaan.

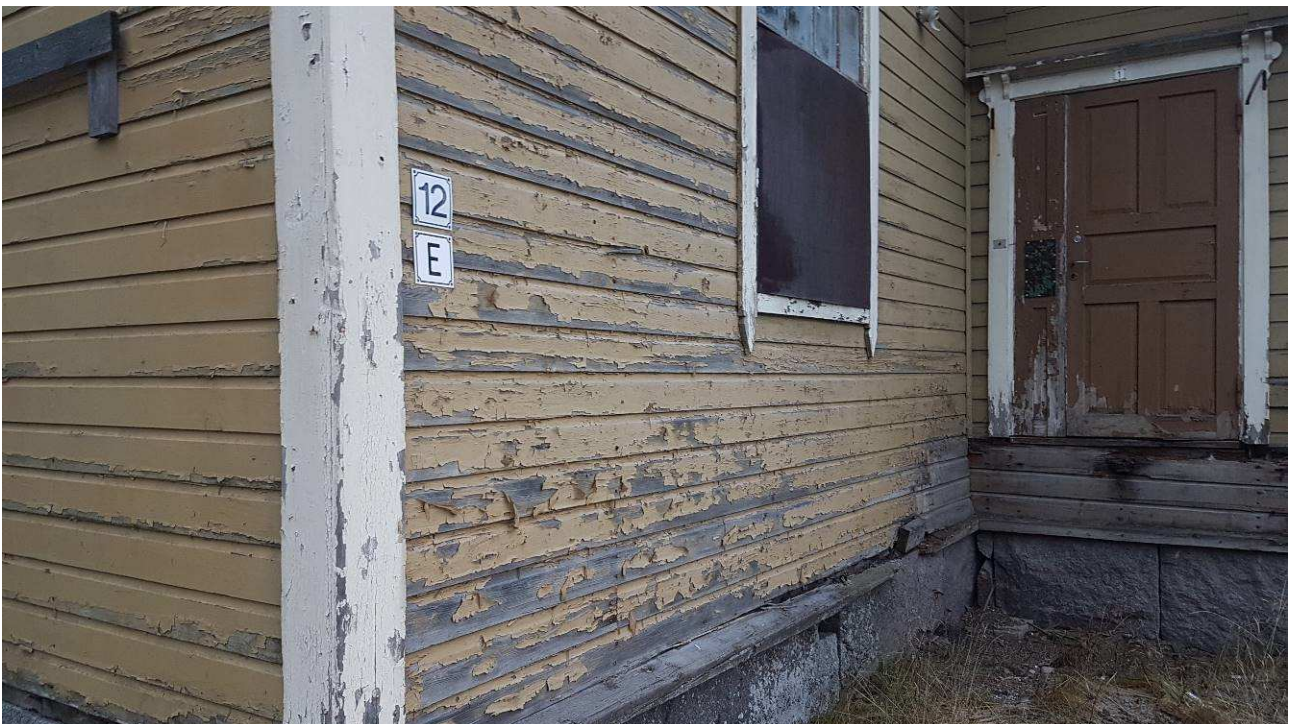
Maali hilseillyt

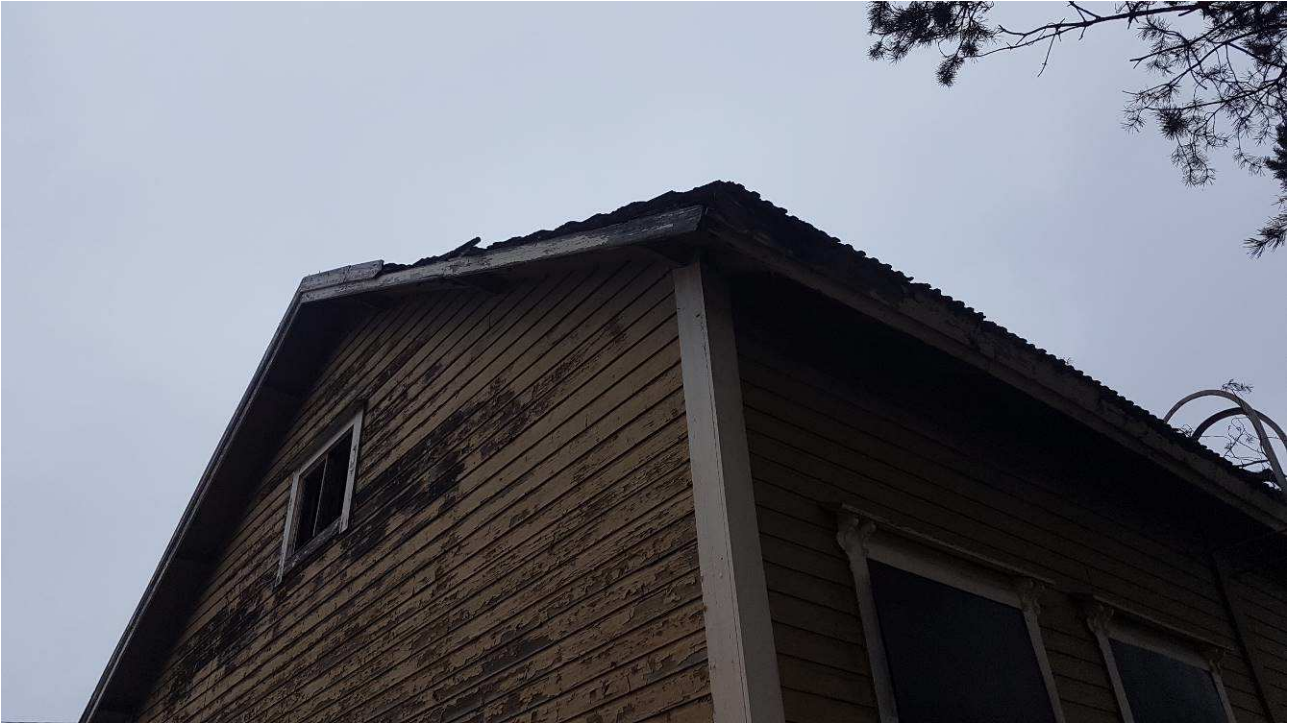
Räystäissä on lahovaurioita

Välipohja on paikoillaan puusta tehty. *Vesikaton uusiminen ja räystäiden lahovaurioiden korjaaminen.*

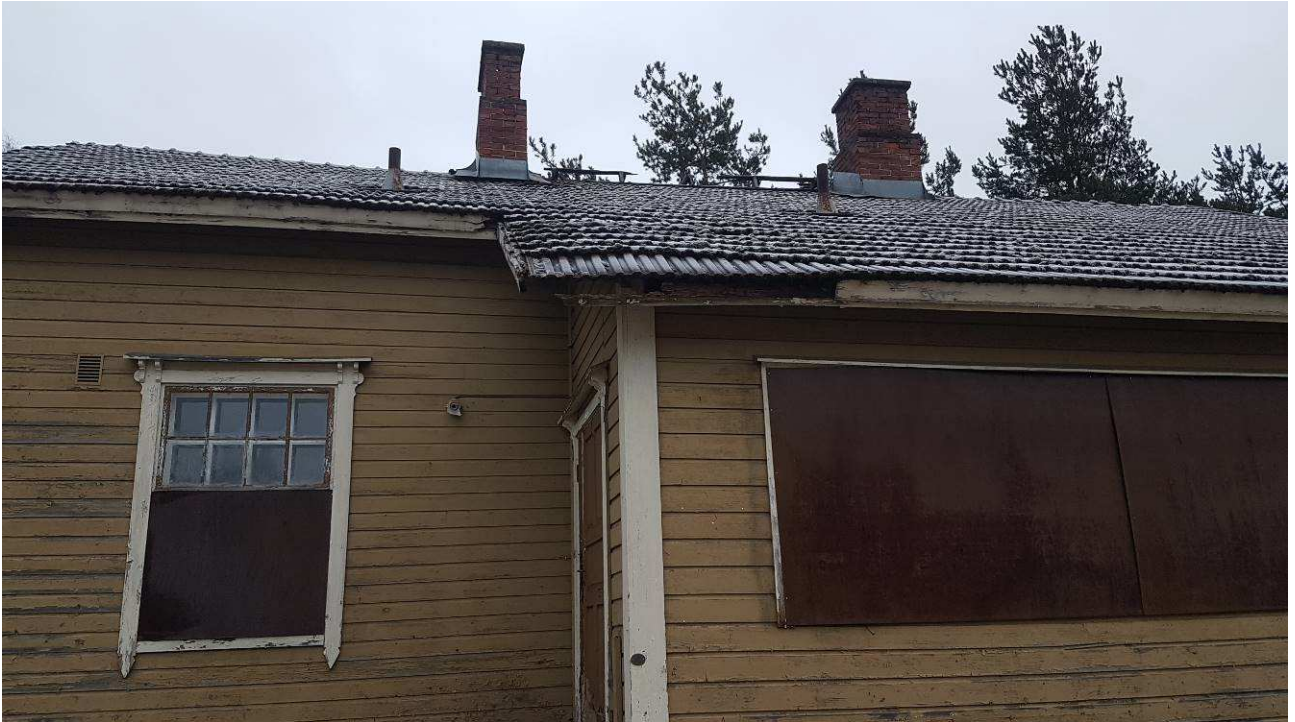
Tiilikate on huonokuntoinen, savupiipun yläosat ovat huonossa kunnossa

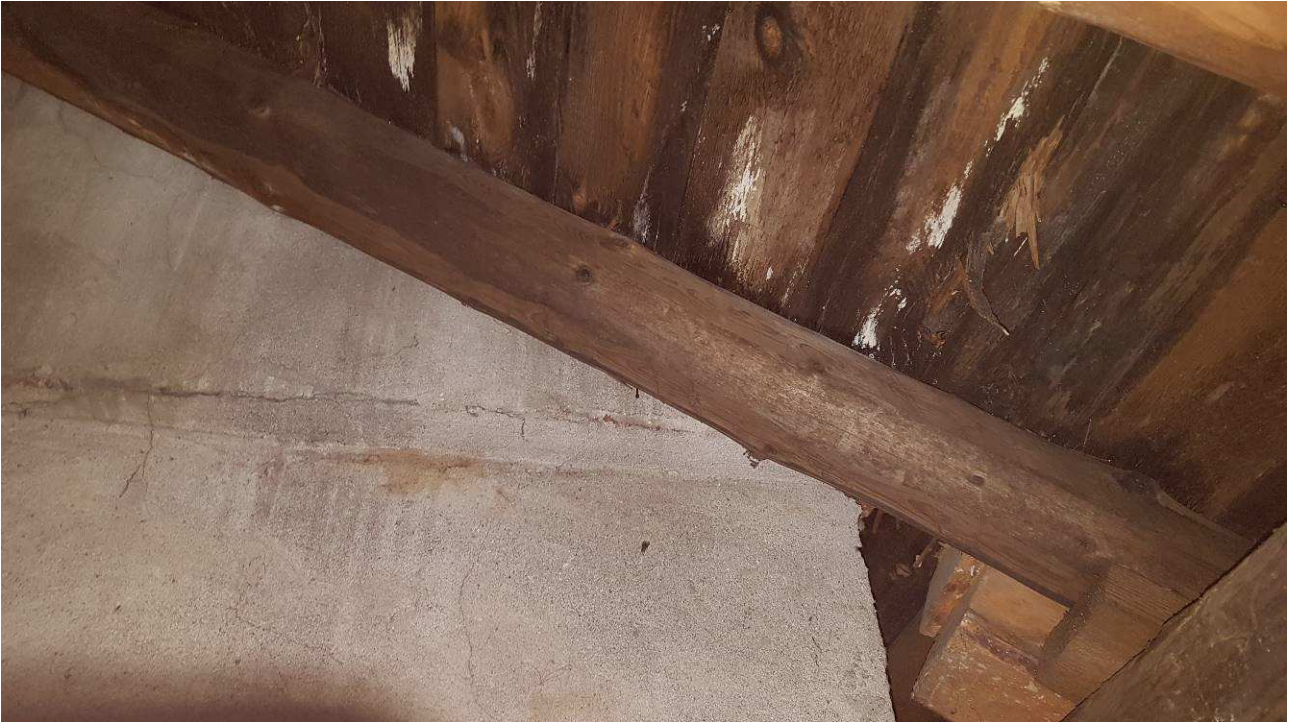
Ullakolla savupiipun juurissa vuotojälkiä.

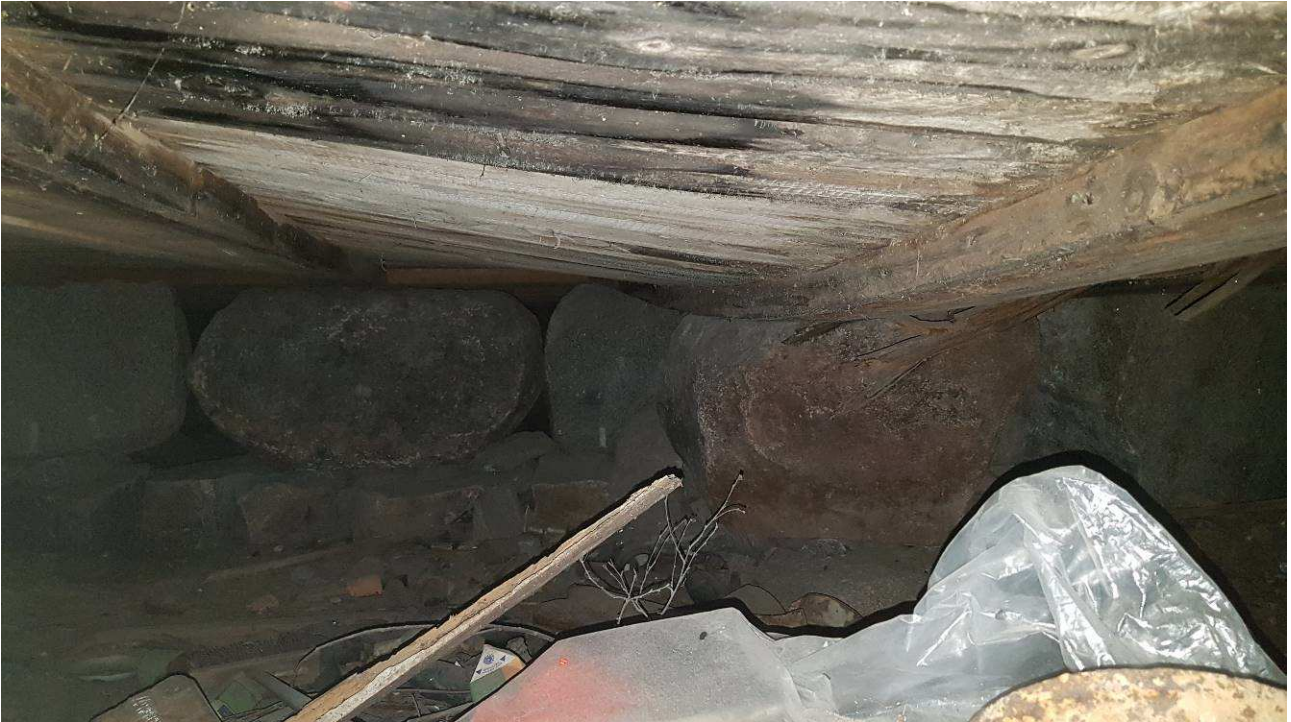
Alapohjarakenteessa on lahovaurioita ainakin vasemmanpuoleisen huoneiston wc:n ja keittiön kohdalla. Vauriot voi todeta kivijalan tuuletus aukosta ja sisältä lattioista.

Vasemman puoleisen huoneiston alapohjassa lahovaurioita

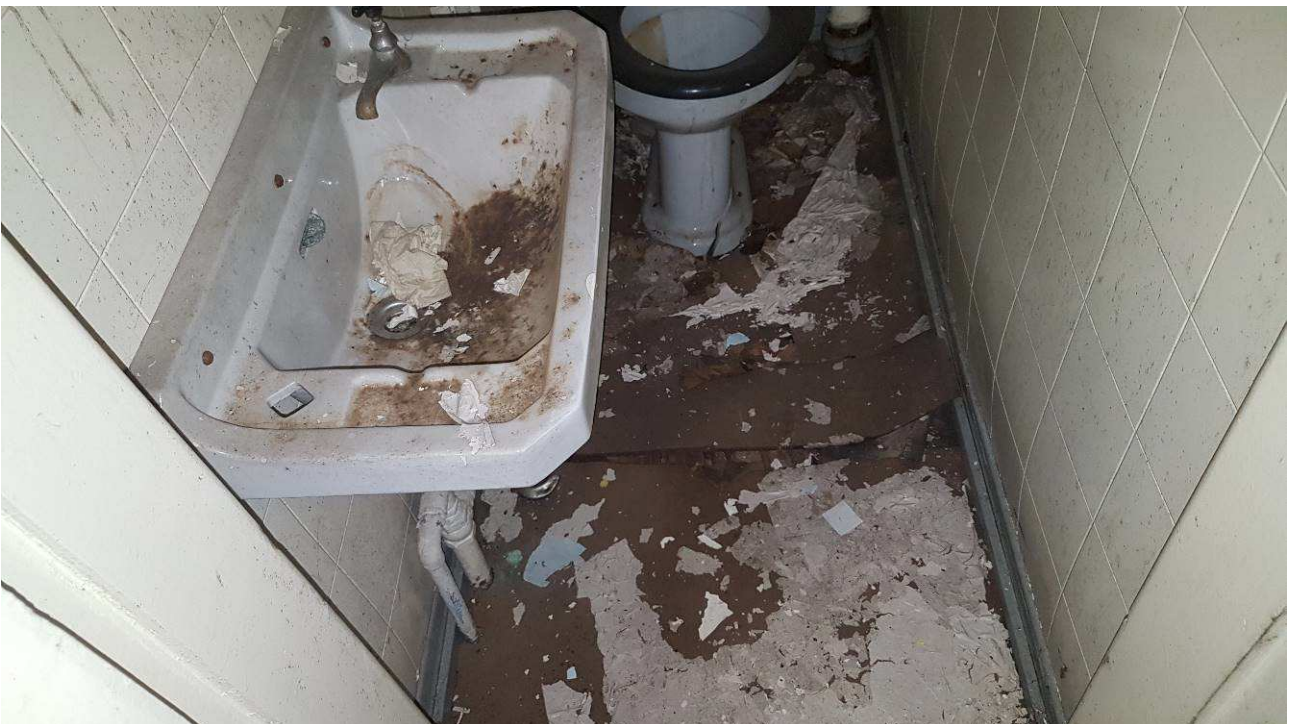
Rakennus on ollut kylmillään ja sisäpinnat ovat huonokuntoiset, mali hilseillyt irti, tapetit/pinkopahvit irtoilleet yms. Vasemmanpuoleisen huoneiston wc:n ja keittiön lattiassa on lahovaurioita (reiät lattiassa). ***Sisäosat ovat täydellisen remontoinnin tarpeessa.***

Samakohta sisältä wc: lattiassa reikä

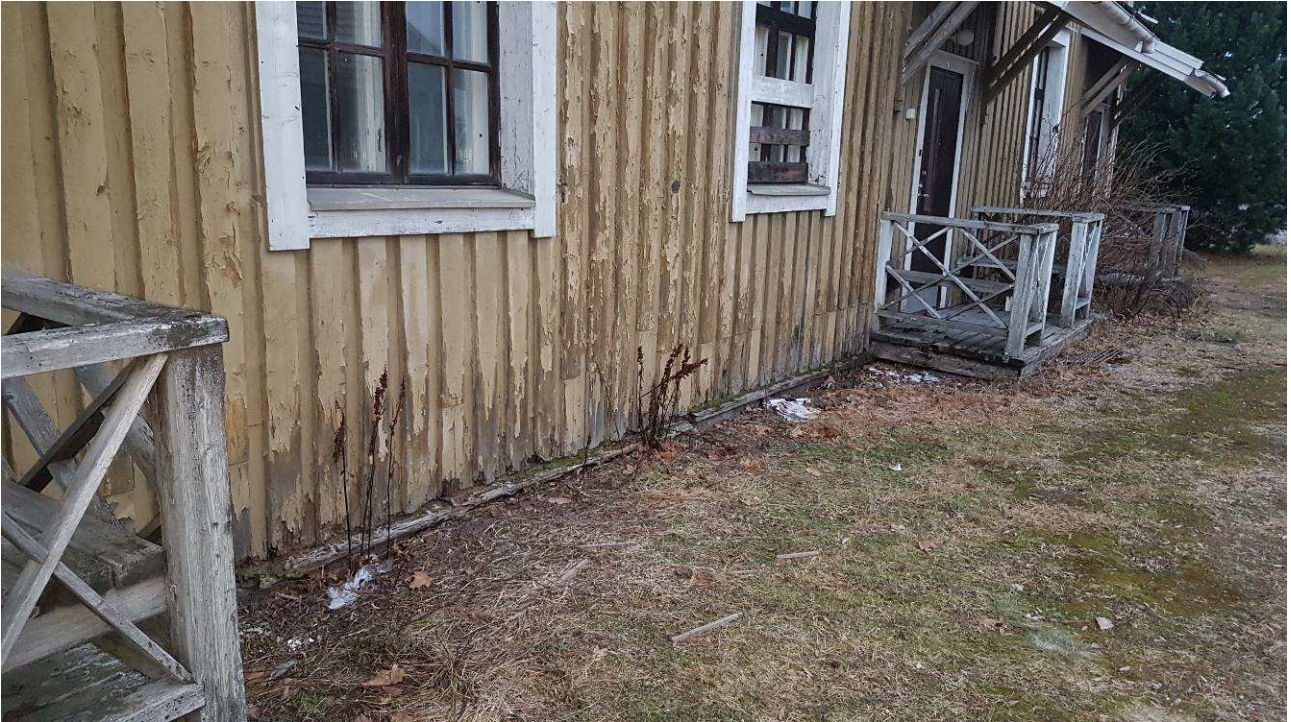
Etusivulla manapinta on korkealla. Ulkoseinän alaosassa lahovaurioita Oven edus tasanteet ovat huonossa kunnossa

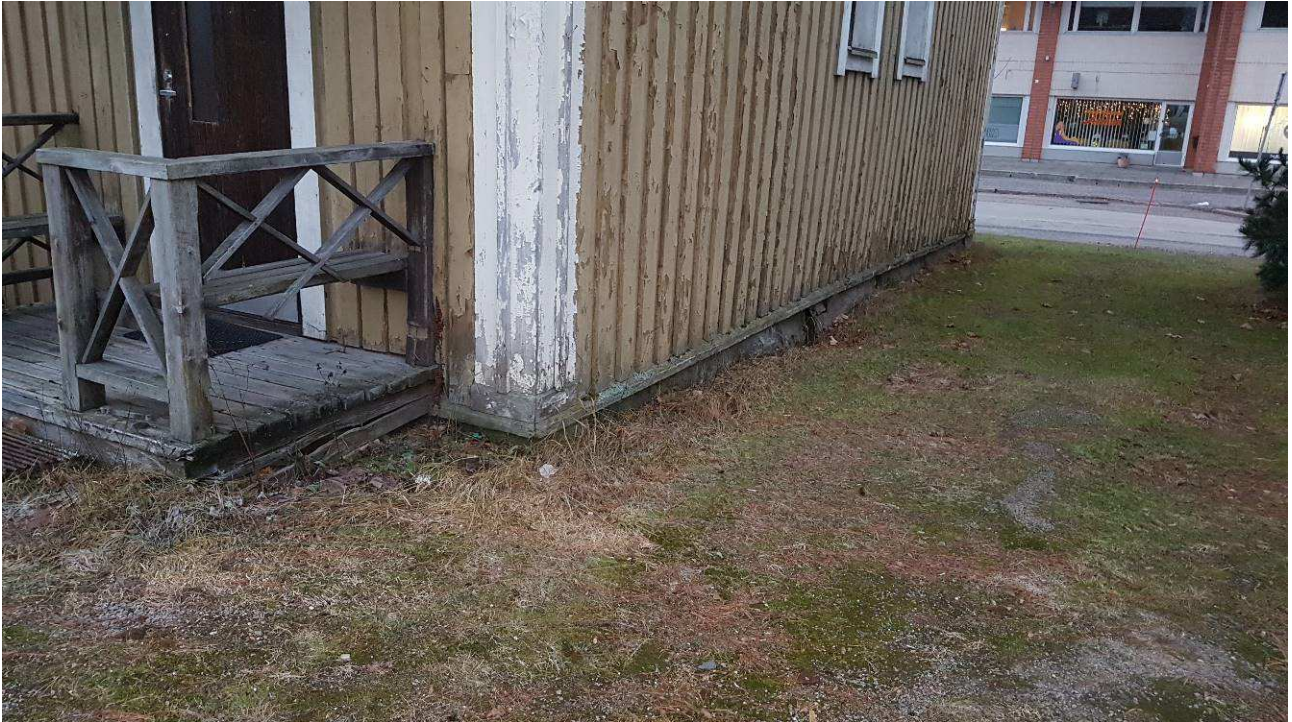
Oikea pääty manapinta korkealla

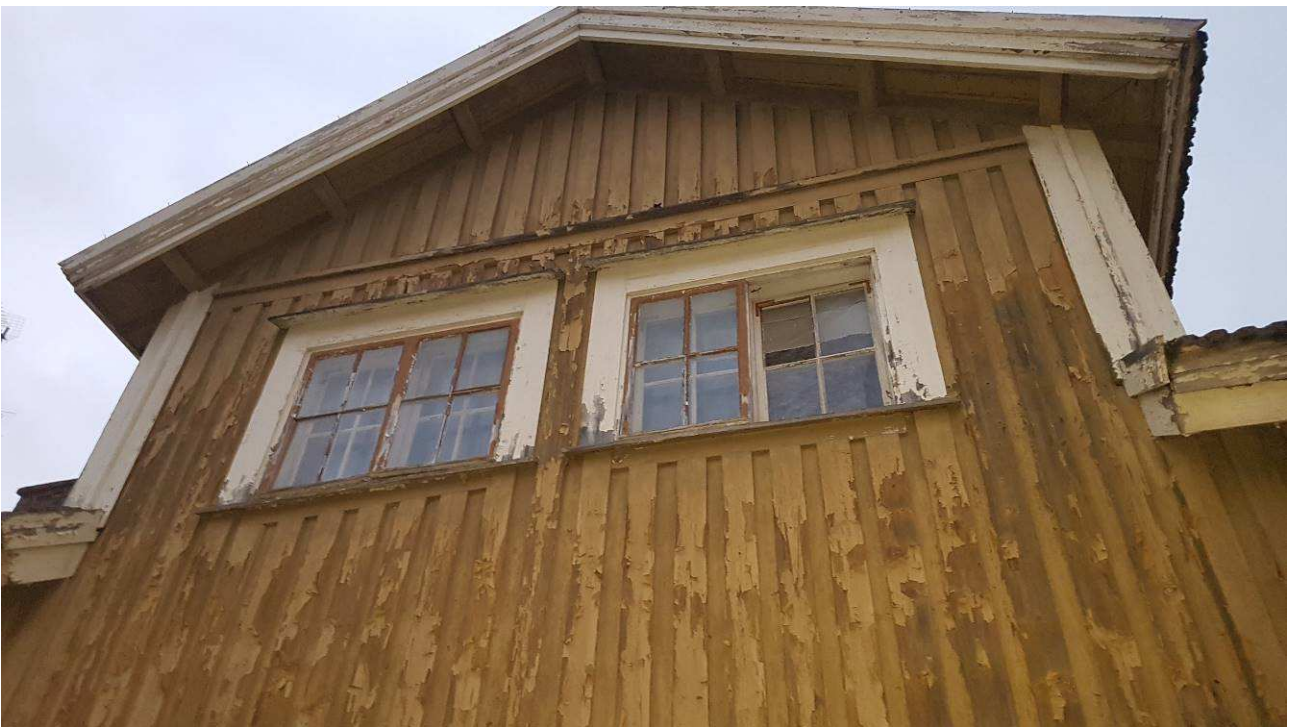
Ulkopuolella ikkunat kunnostuksen tarpeessa

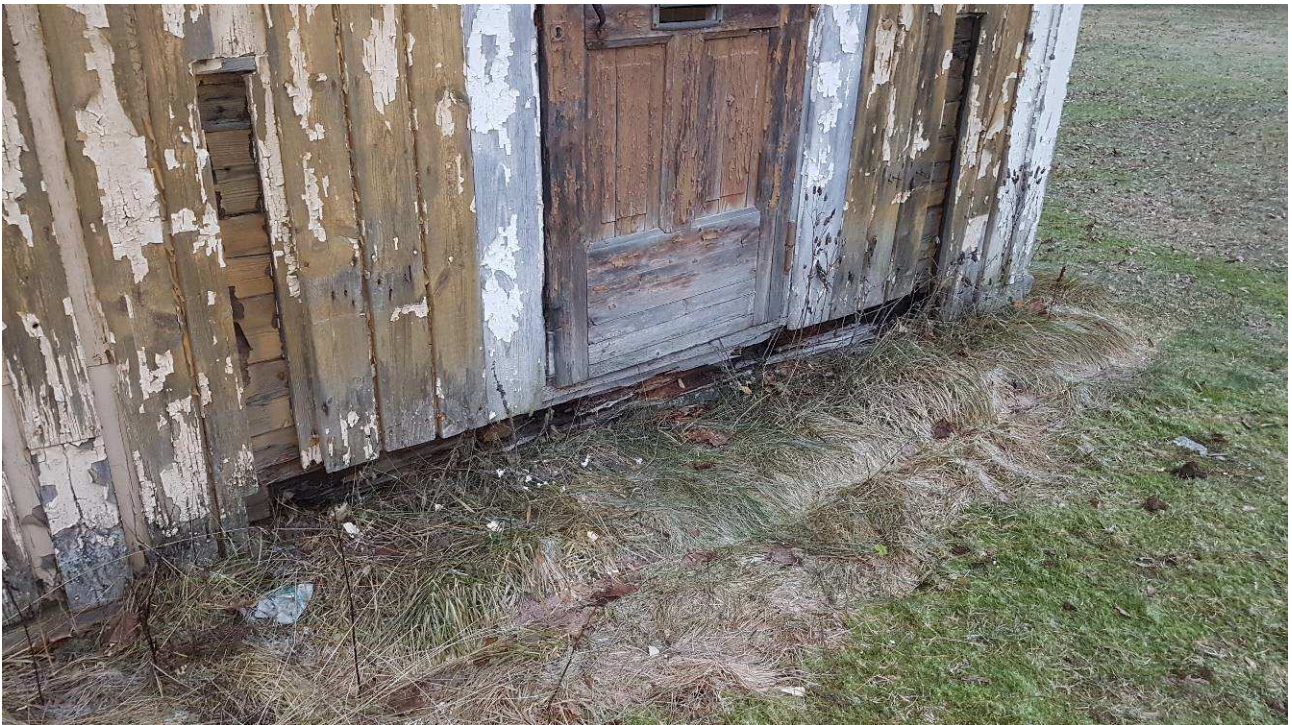
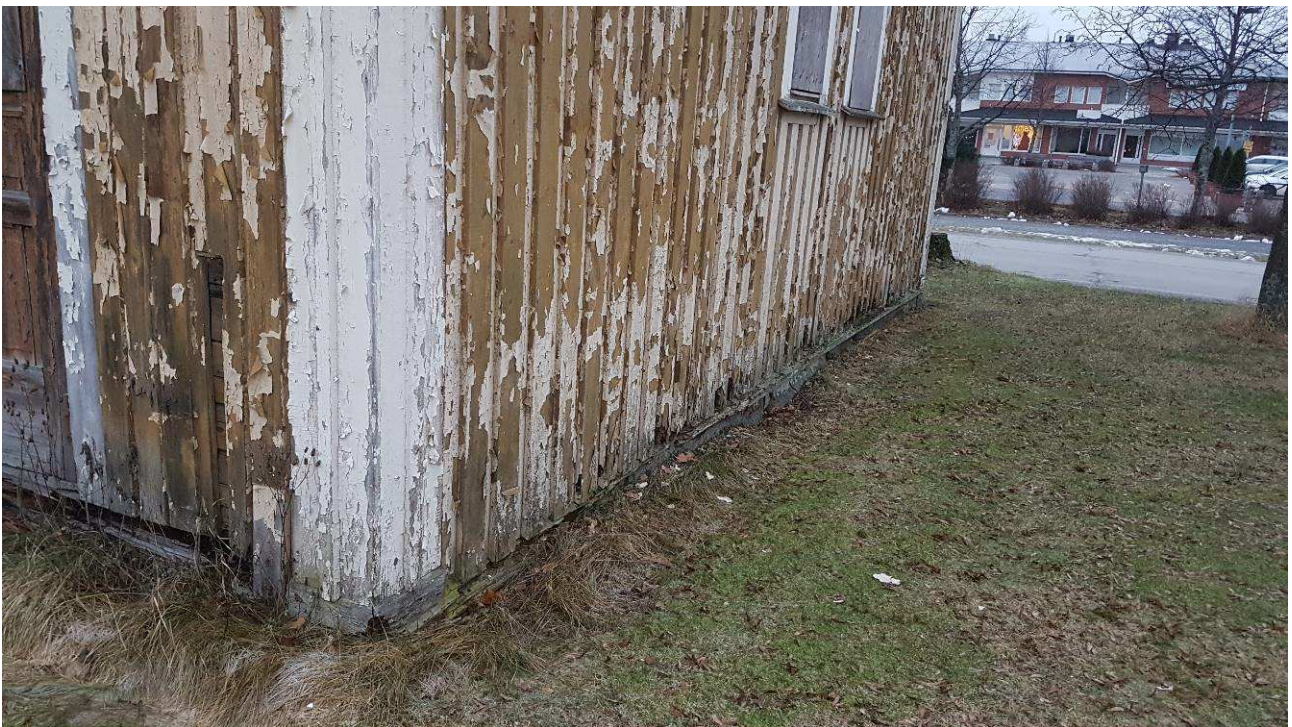
Rakennuksen kantava runko on hirttä. Runko on pysynyt ryhdissä. Etusivulla lahonneen ulkovuoren alta pystyi toteamaan, että hirren alaosassa on lahoa. ***Hirsirungon lahovaurioiden korjaaminen.***

Ulkovuorella ja hirsissä on lahoa

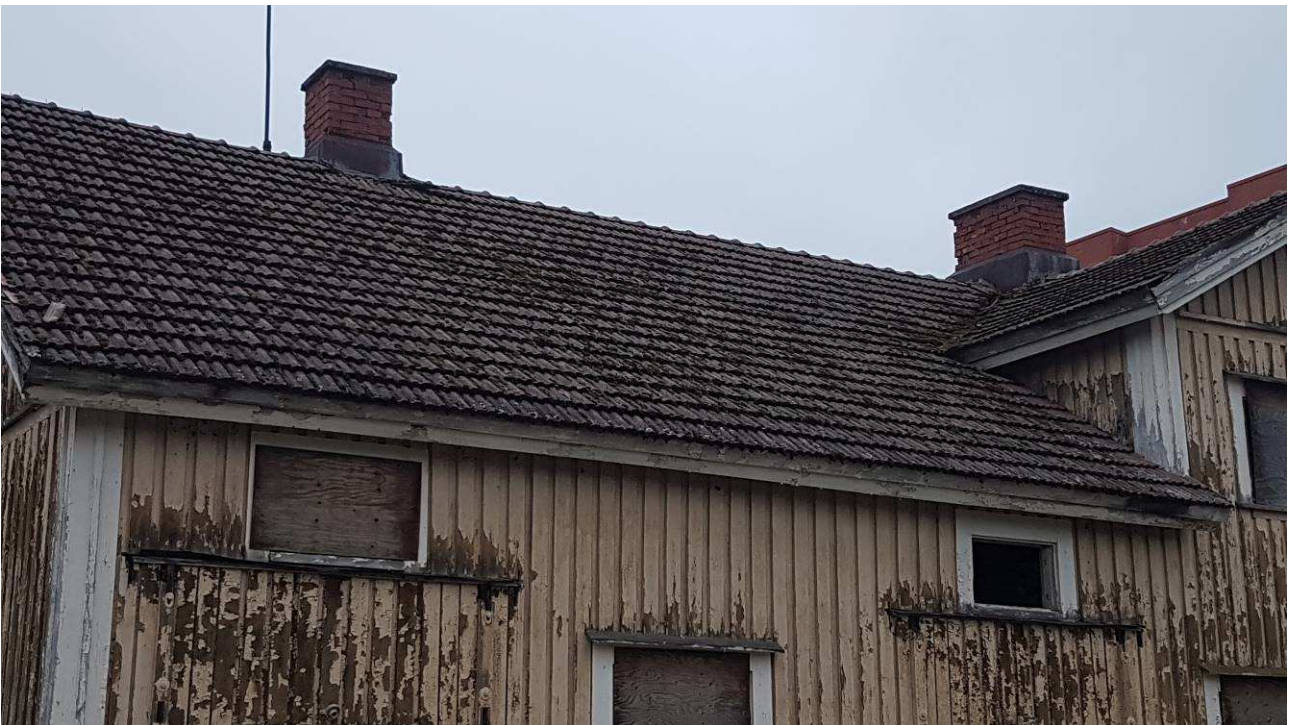
Ei rintapelti seinällä, otsalaudat lahonneet.

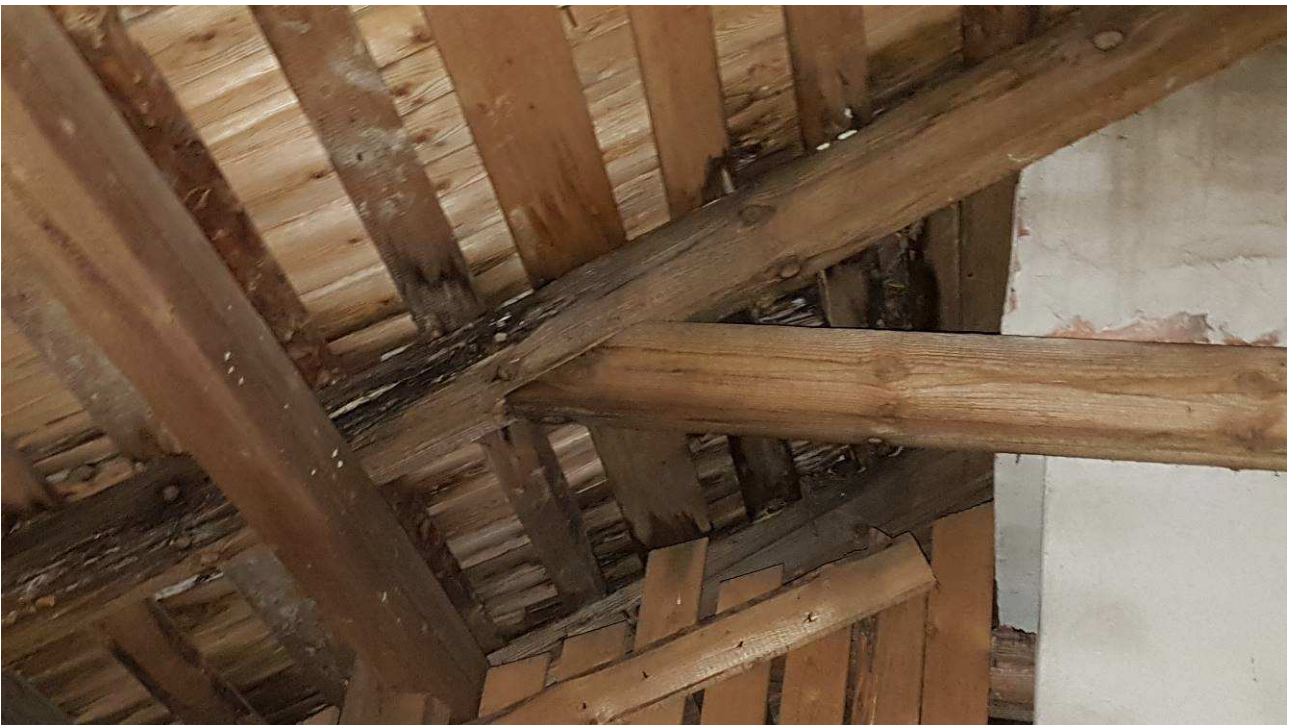
Ullakolla vuotojälkiä

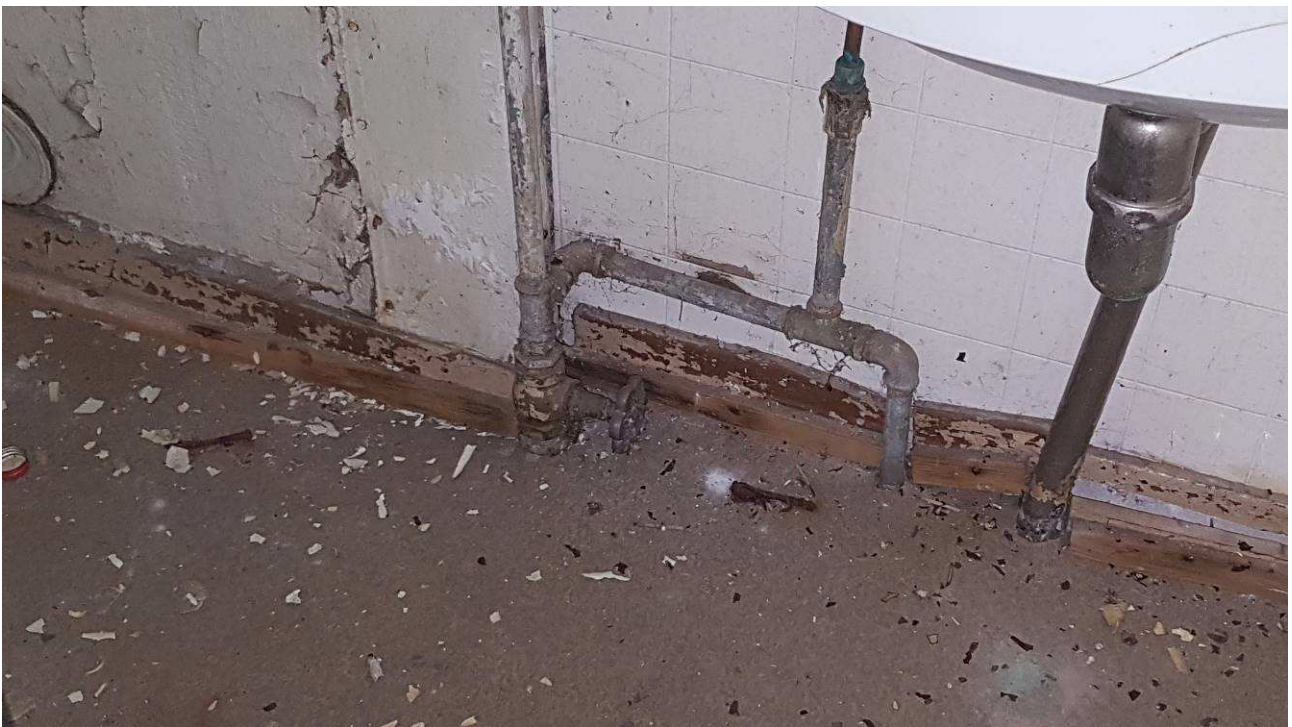
Käyttövesi putket vanhat

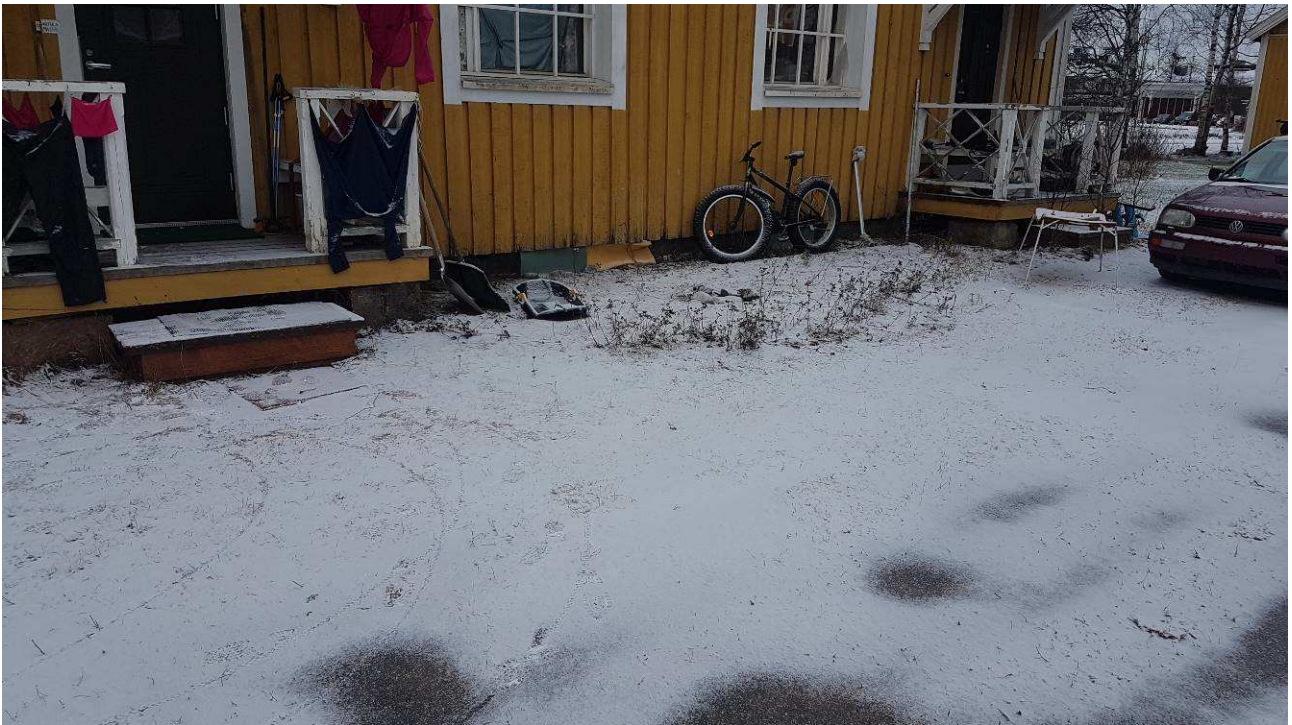
Porakivi liikkunut vähän

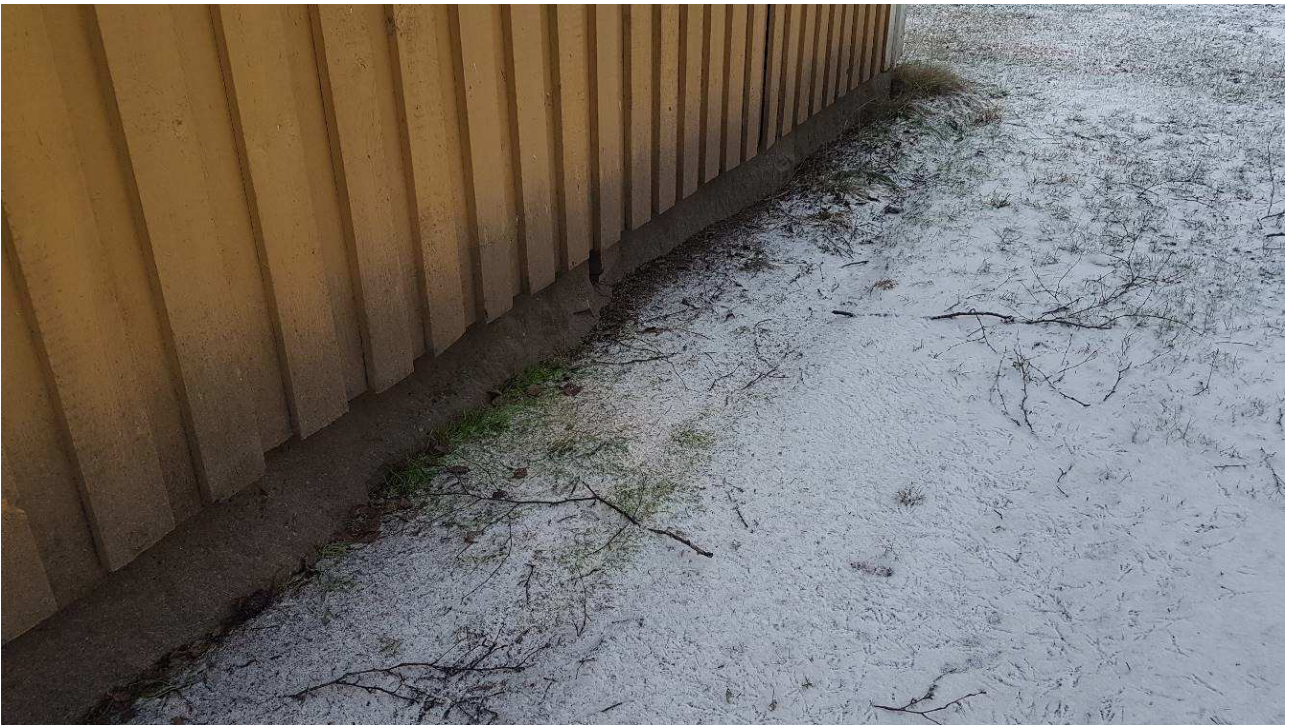
Takkasivulla porakiviä liikkunut

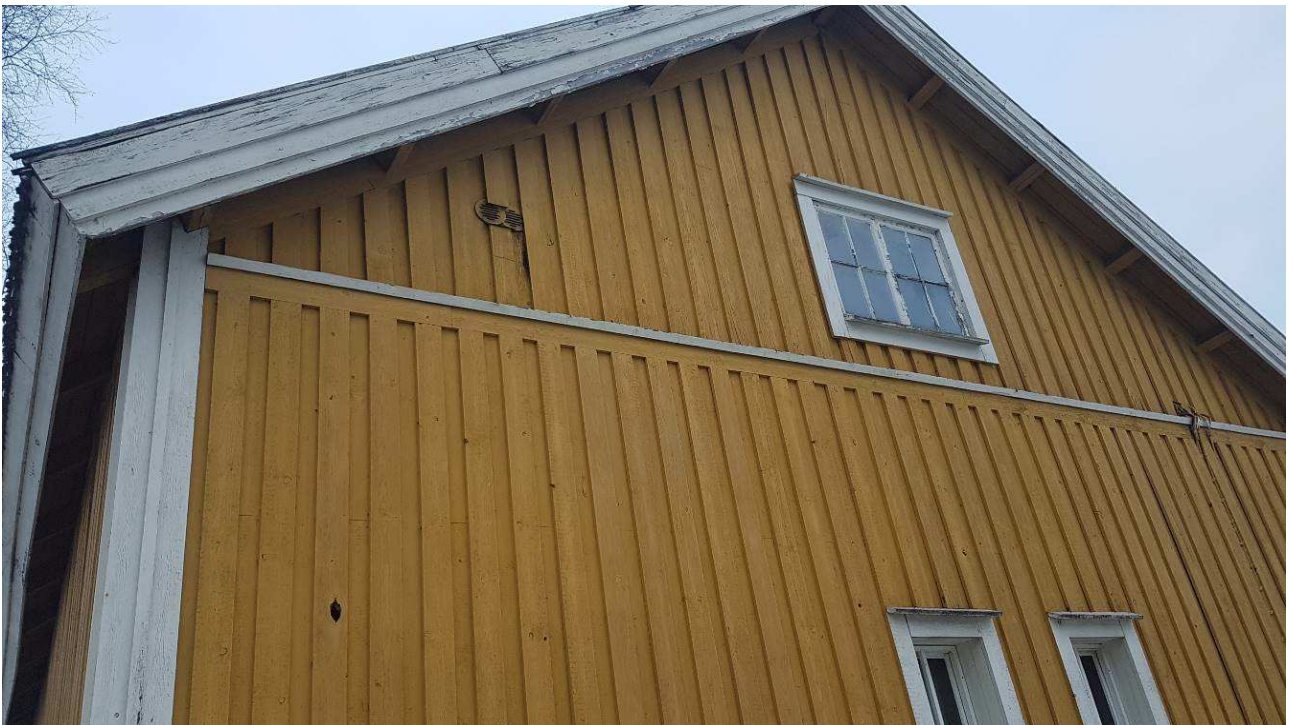
Otsalautojen maali kulunut
