KASARMI
RAUTATIENKATU 12 C
YLIVIESKA
NYKYTILANNEARVIO

2 Nykytilannearvio

KASARMI
RAUTATIENKATU 12 D
YLIVIESKA
NYKYTILANNEARVIO

KASARMI
RAUTATIENKATU 12E
YLIVIESKA
NYKYTILANNEARVIO

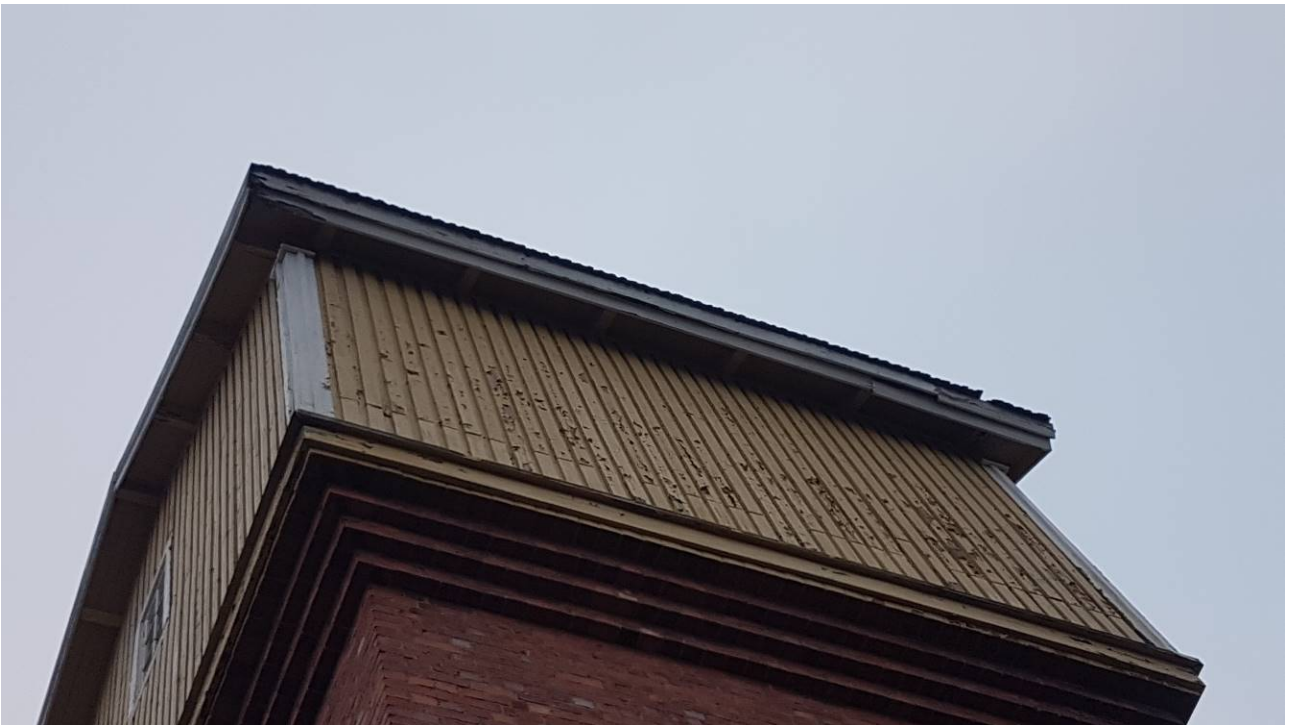
Yläosan hirsiosalla on lauta ulkovuori. Ulkovuoren maali on pahoin hilseilnyt ja osin laudoituksessa on lahovauriotakin (maasta tarkasteltuna). **Yläosan ulkovuoren kunnostus.**

Yläosan puuosien maali hilseillyt ja vuorauksessa lahovaurioita.

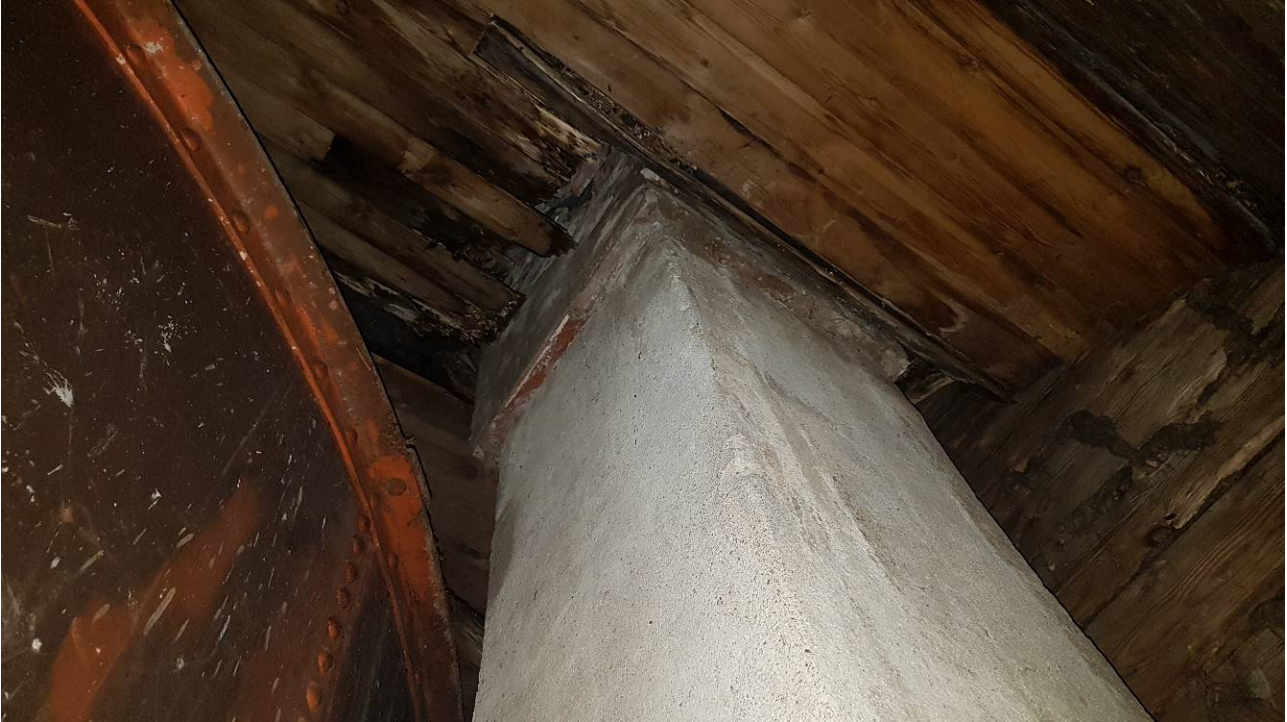
Vesikatteenä on tiilikatto. Katto on vanha. Katossa on vuotoja savupiipun juuressa ja samalla lappeella toisessakin kohtaa. Vuotokohdilla yläpohjarakenteessa on laho yms. vaurioita. Vesikaton otsalautoissa on maali hilseilnyt. **Vesikaton uusiminen ja yläpohjan kunnostaminen vaurioituneilta osin. Otsalautojen kunnostus.**

Sisältä savupiipun juuren vuotojäljet

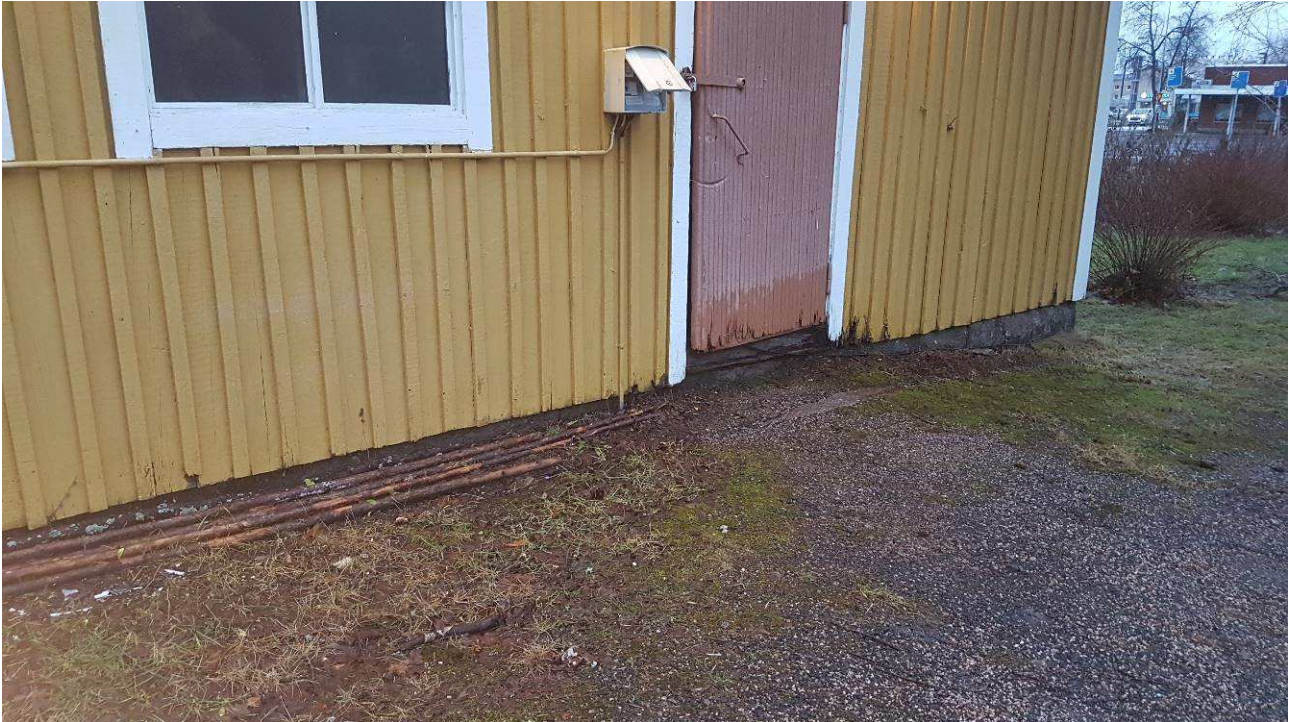
Ulkovuori on pystyyn asennettu rima lauta vuori. Ulkovuoren alareunassa on lahovaurioita. Junaradan sivulta ulkovuori on mallattu. Muilta sivuoilta maali pinta on huonokuntoinen. *Ulkovuoren kunnostus.*

Junaradan sivu on malattu, alareunassa on lahovaurioita

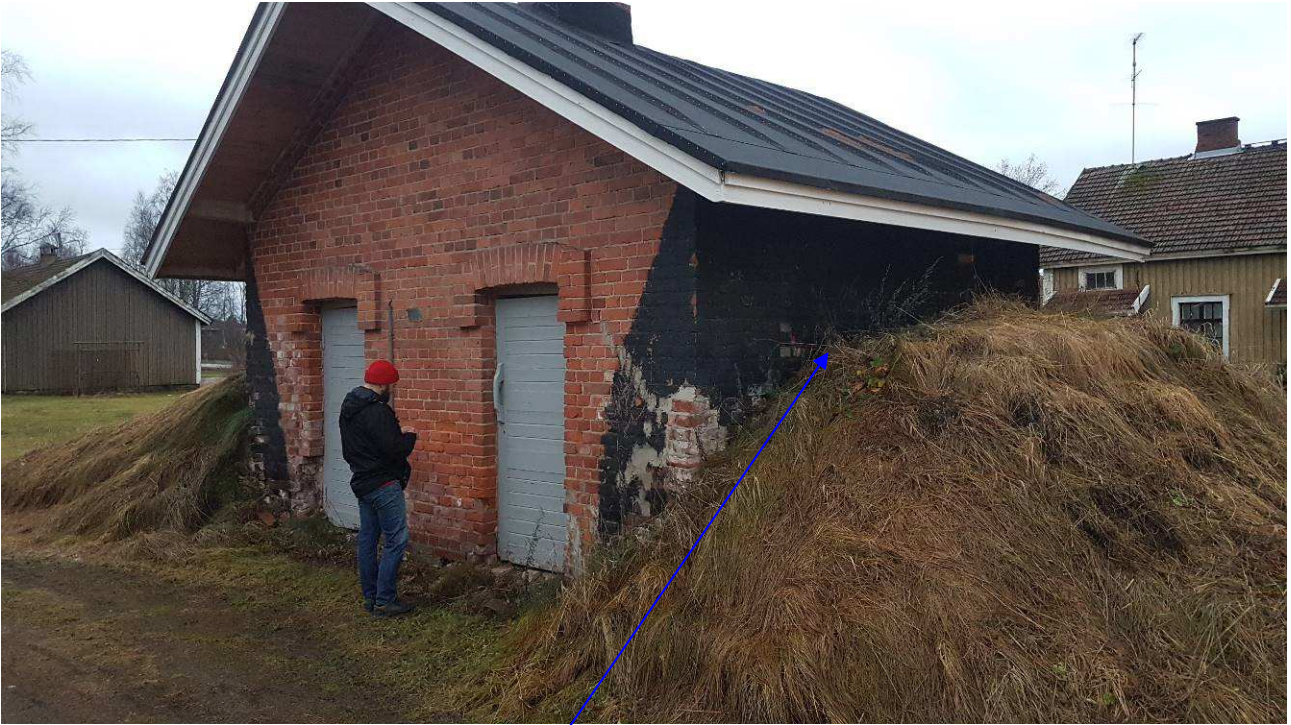
Rakennus on kolmelta sivulta vuorattuna maalla. Maanpinta viettää päältä seinään päin. Manapinnan takaa tiiliseinät on käsitelty mustaksi (jonkin lainen vesieristys). Tiiliseinissä on halkeamia ja lohkeamia tiilissä.

Maanpinta viettää päältä rakennukseen päin

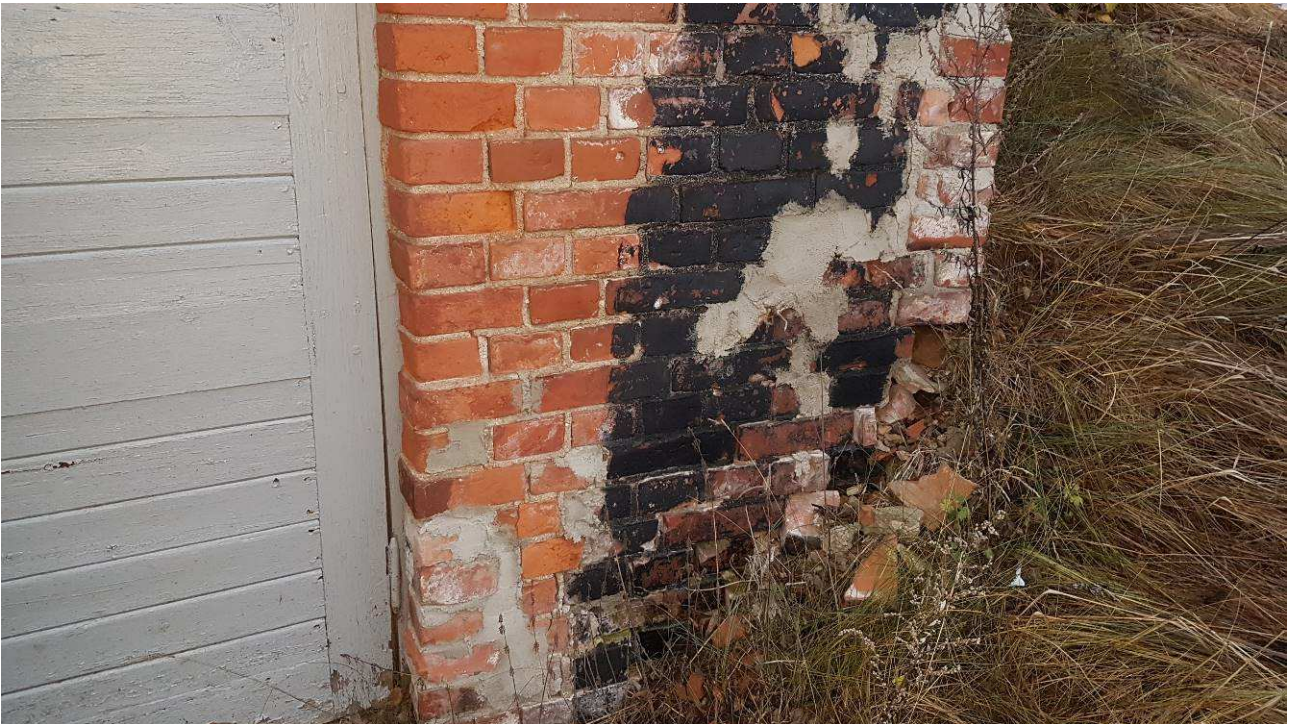
Ulkoseinissä on lohkeamia ja halkeamia

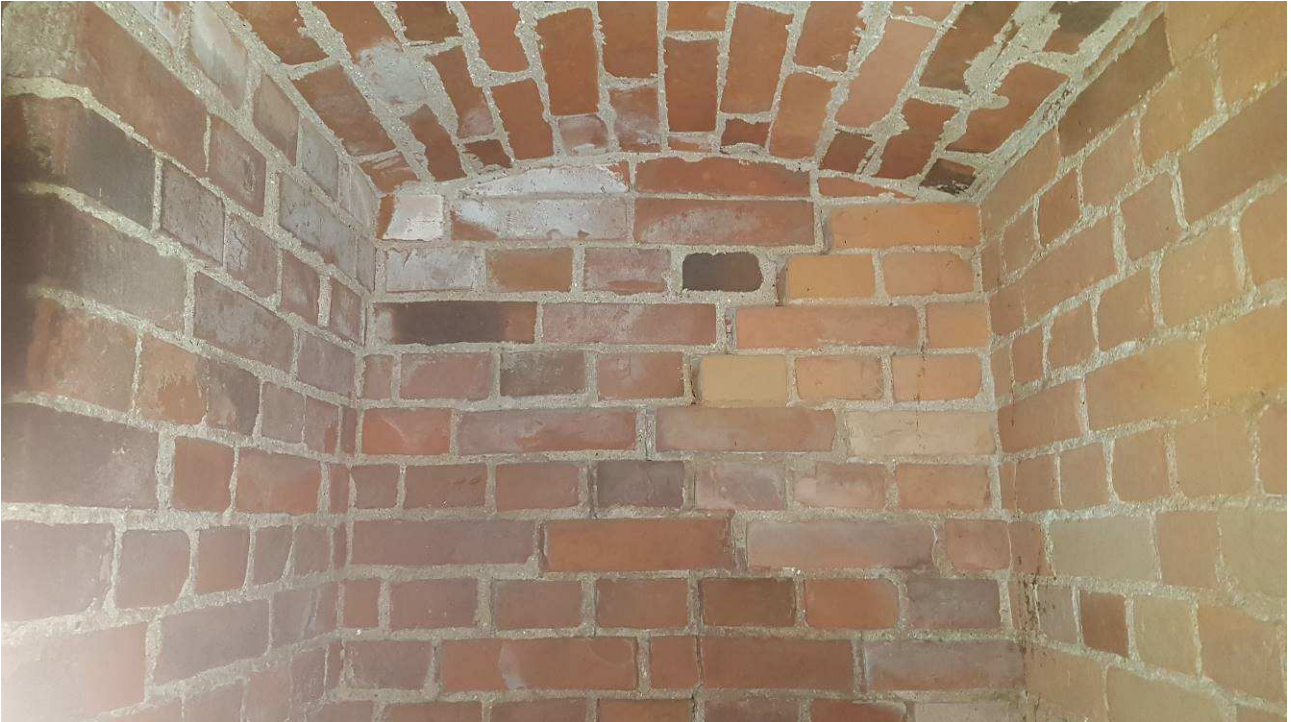
Sisäpintoja ei ole pinnoitettu ne ovat tiilipinnalla. Seinissä on halkeamia yms.

Sisäseinissä on halkeamia, katto tiili holvia

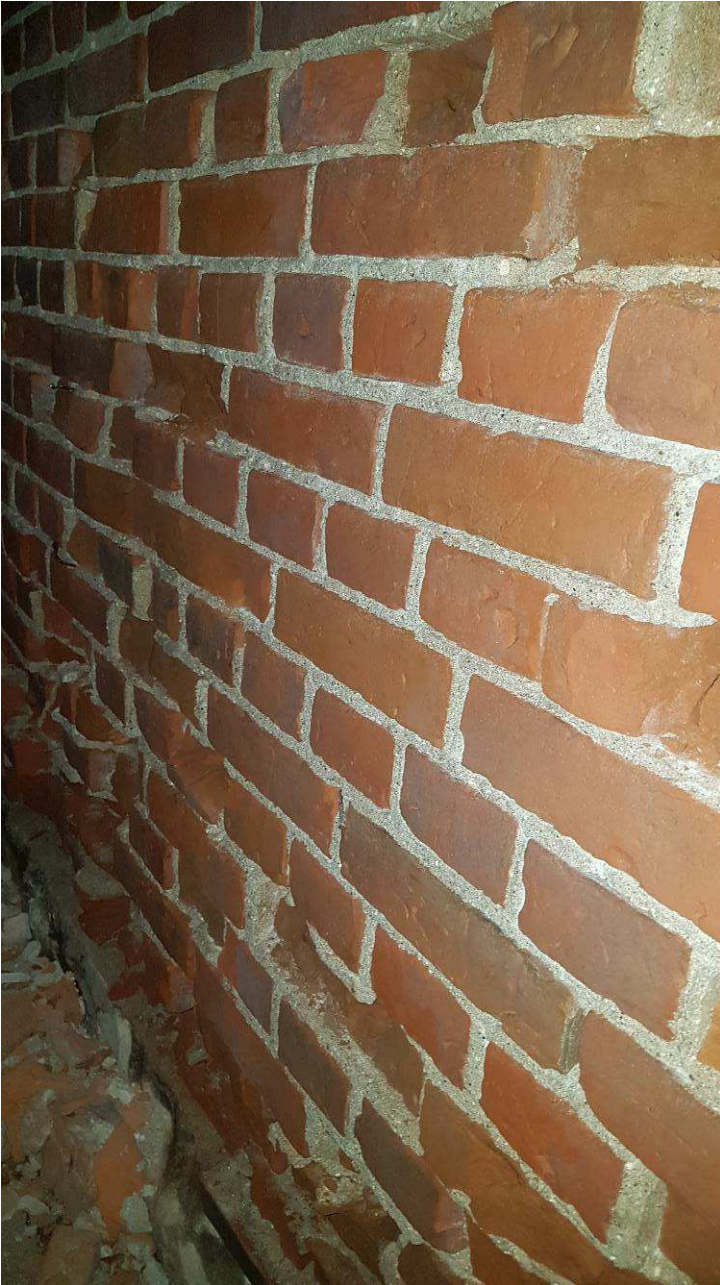
Seinät ovat täystiiliseiniä. Seinissä on halkeamia ja tiiliä on lohkeillut. Sisällä seinä on pullistunut sisälle päin. *Seinien kunnostaminen.*

Sisäseinä pullistunut sisälle päin
