Oulun yliopisto, Arkkitehtuurin tiedekunta, Korjausrakentaminen

## Kuntoarviokurssi 2015 Ylivieskan kasarmi

Toimittanut: Soikkeli, Anu; Tiikkaja, Jaana

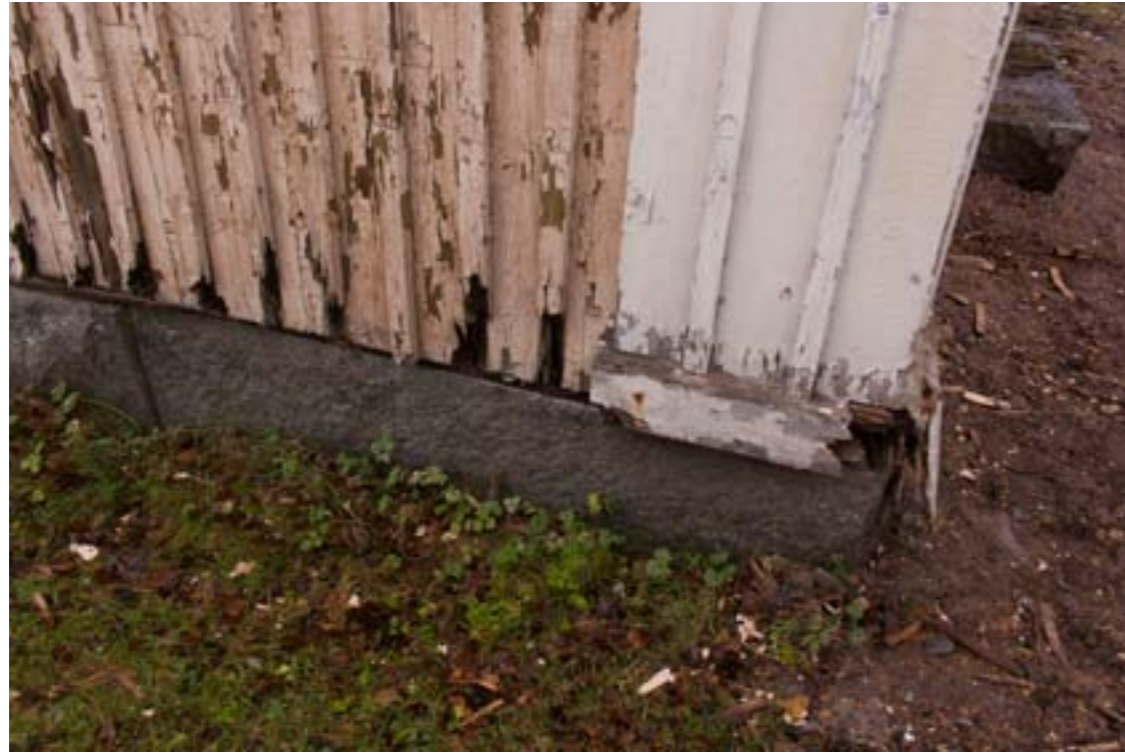
Nurkkalautoitus on vaurioitunut ja vaatii välitöntä korjausta. Vesilauta puuttuu osittain rakennuksesta kokonaan.

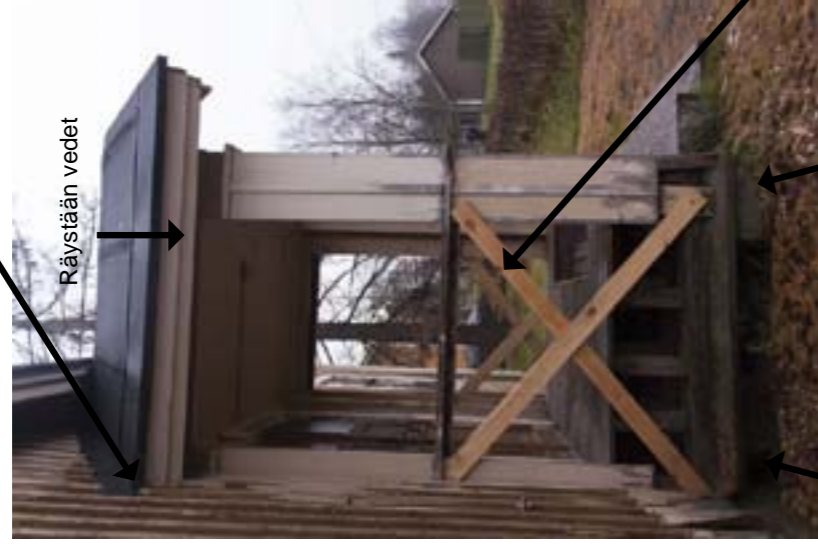
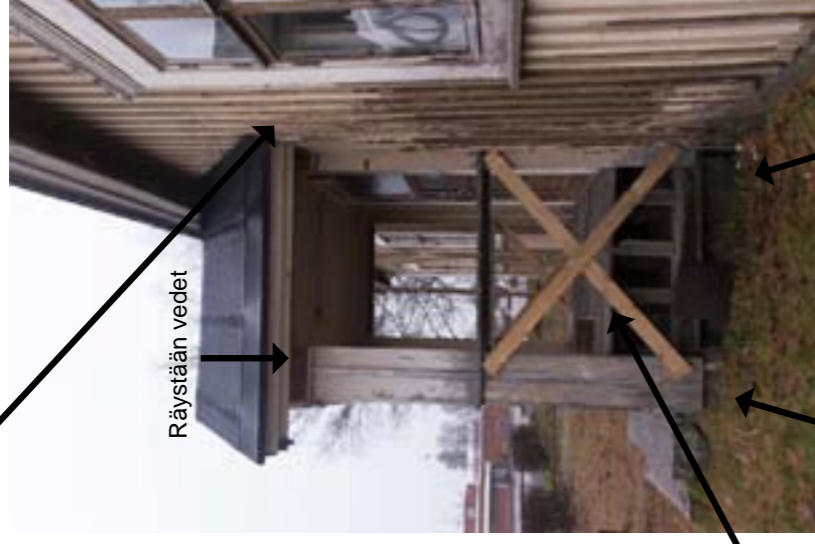
Puuttuva sadevesijärjestelmä aiheuttaa veden valumisen julkisivuun - lahovauriot.

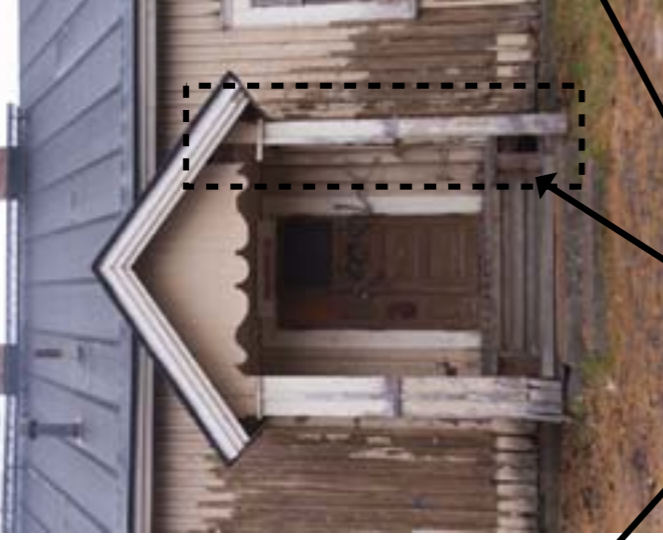
Puuttuva sadevesijärjestelmä aiheuttaa veden valumisen julkisivuun - lahovauriot.

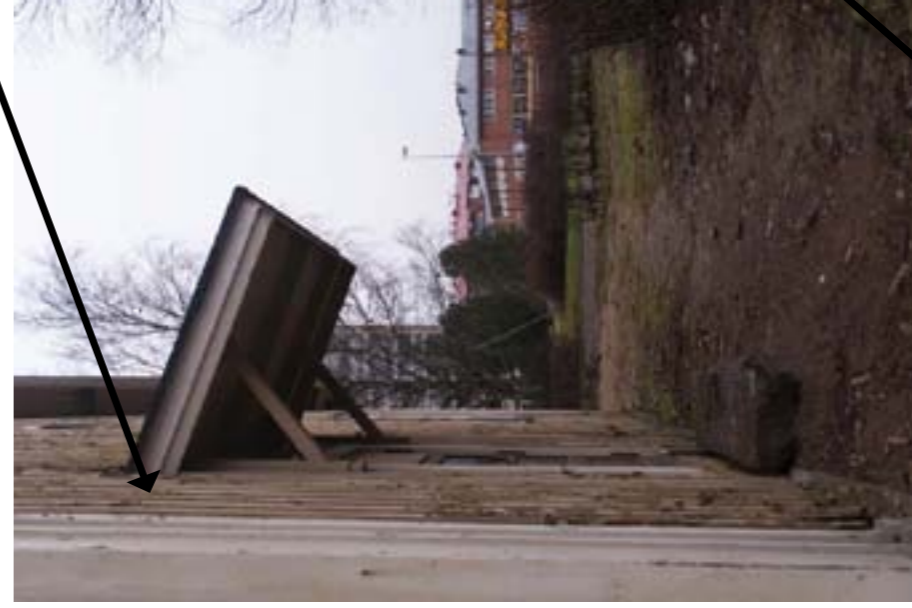
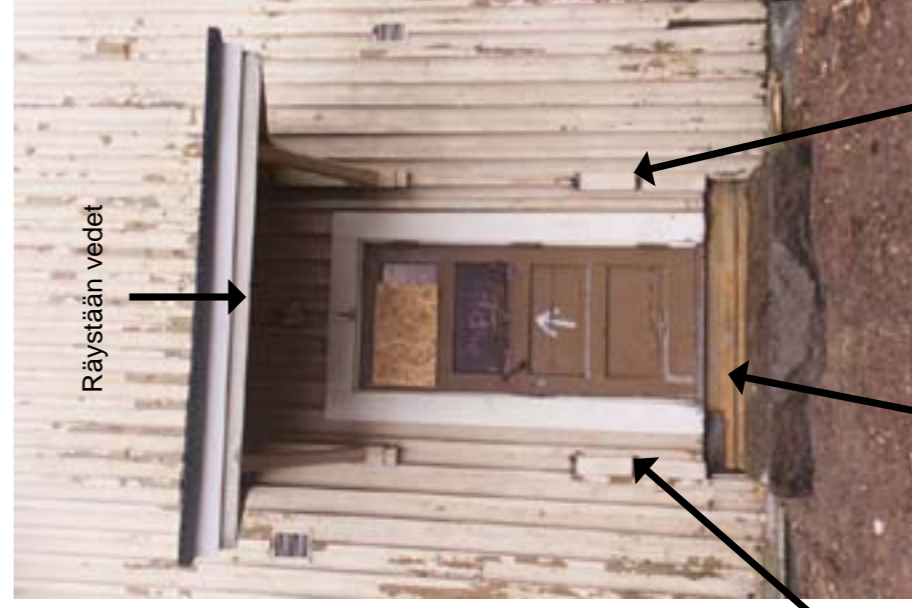
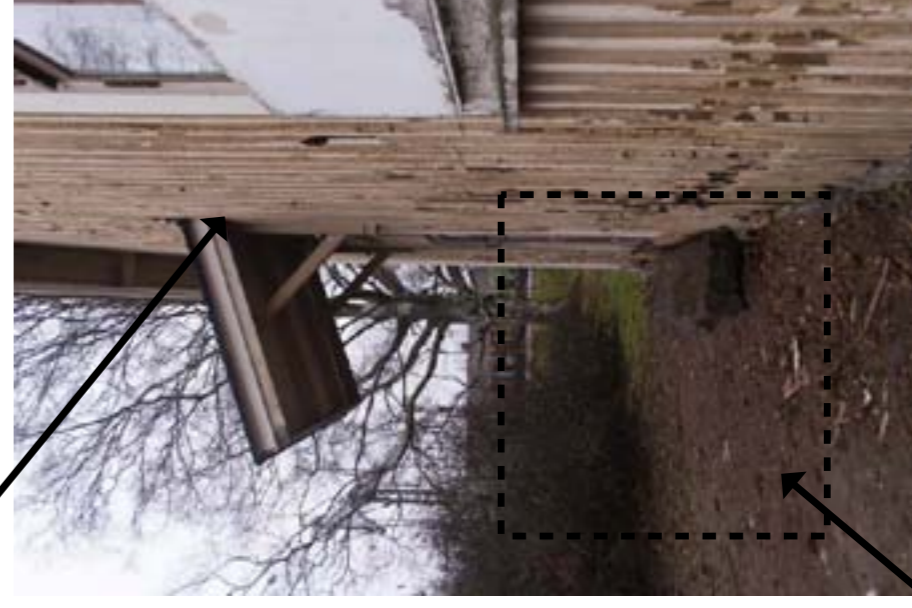
Puuttuva sadevesijärjestelmä aiheuttaa veden valumisen julkisivuun - lahovauriot.

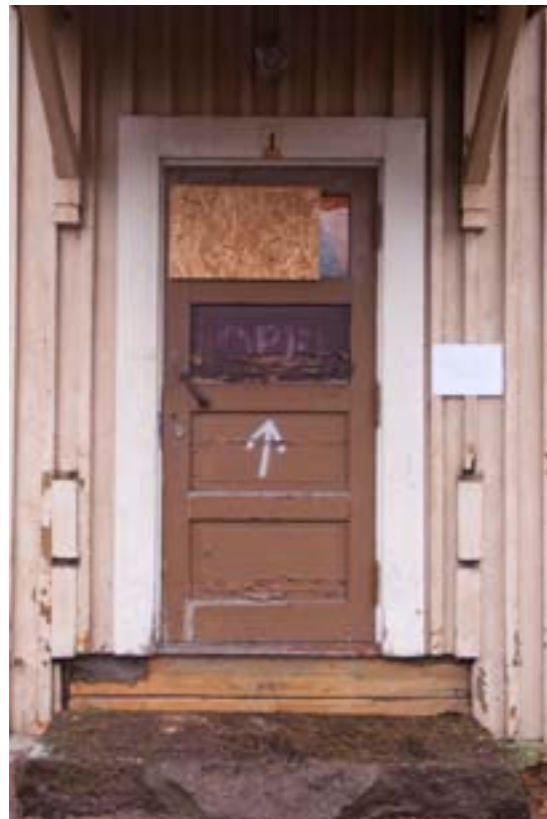
- Ovilehden maalipinta huonossa kunnossa, kaksi peiliä, sekä ikkunalasit menneet rikki (päällä vanerit)
- Puuosat muutoin hyvässä kunnossa, pintakäsittely kulunut
- Helat pintaruosteessa
- Ovi ei ole tiivis
- Oven aukeavuus on hyvä

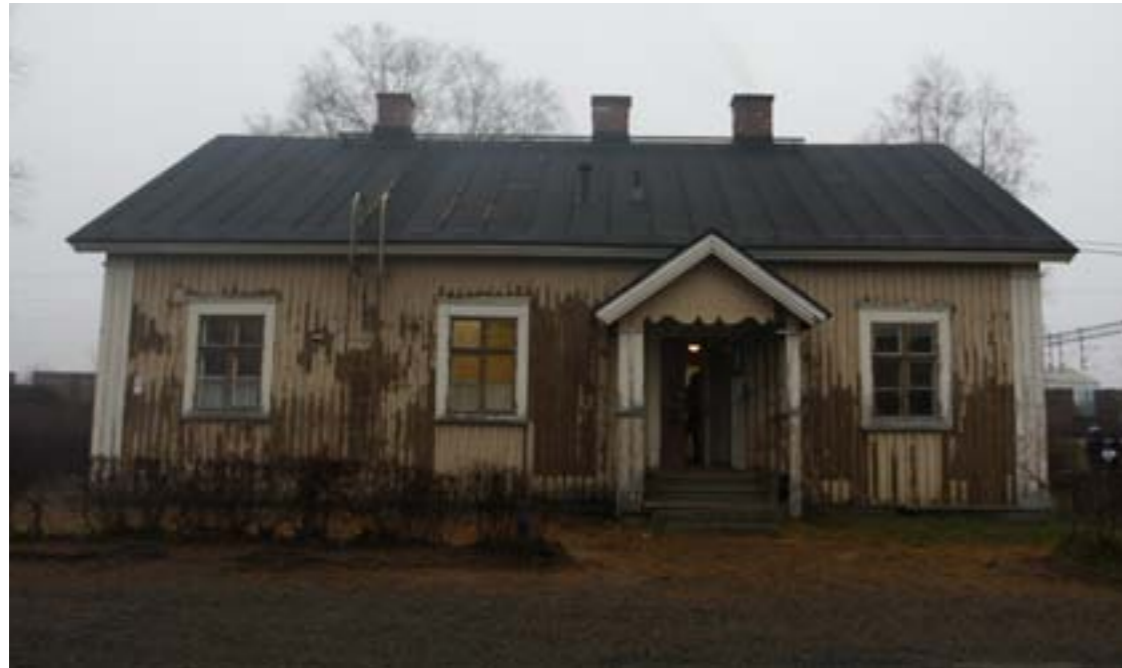
Kuva R1

Nykyinen huopakate on hyvässä kunnossa, eikä siinä ole havaittavissa puutteita tai vaurioita (kuva R1). Kuistin kohdalla katteen ylösnoston korkeus seinälle vaikuttaa hieman liian matalalta (n. 10 cm) (kuva R2). Vedenpoistojärjestelmä - sadevesikourut ja syöksytorvi - puuttuu edelleen kokonaan (kuvat R1, R2, R3, R4). Räystäissä ja niiden alapuolella olevissa kattokannattajissa on maali lohkeillut muutamassa kohdassa (kuvat R3, R4). Vesikatolle johtavat tikkaat ovat vanhat ja kuluneet, mutta kiinnitykset ovat kunnossa. Kulkusilta piippujen välillä on todennäköisesti rakennettu vesikatteen uusimisen yhteydessä. Savupiiput ovat päällisin puolin hyvässä kunnossa.

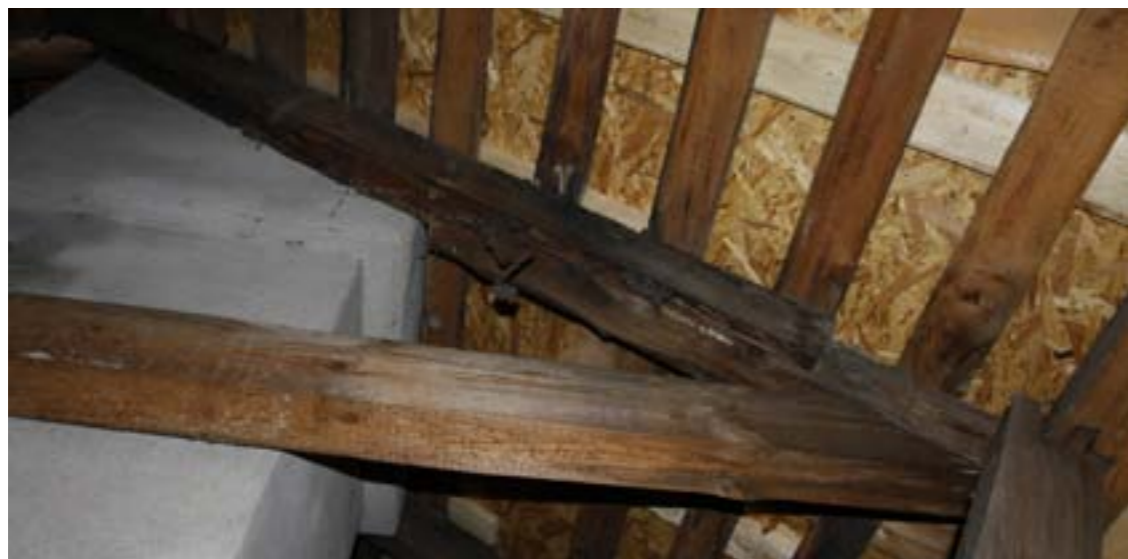
Kuva V3

Pohjoispäädyn lisätukien tarpeen (kuvat H1, H1\_2, H1\_3) on mahdollisesti aiheuttanut vanha lahovaurio sekä kuivunut sienirihmasto (kuvat V3, V2, V2\_3). Eteläpäädyssä on haljennut kitapuu savupiipun kohdalta (kuva V4), minkä johdosta hormin ympärille on lisätty katosta ripustettuja pystytukia (kuva H3). Muilta osin kantavat rakenteet ovat hyvässä kunnossa eikä vesikaton painaumia ole havaittavissa.

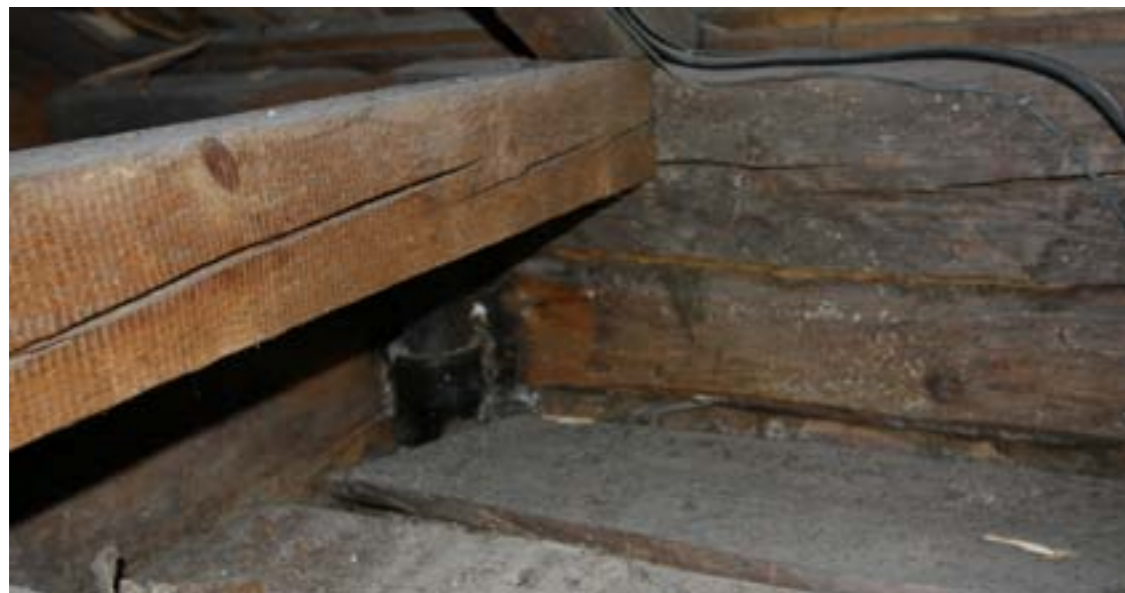
Kuva V5

Rakennuksen sivuilla ulkoseinien hirret ovat parissa kohdassa tummuneet – tuuletusputkien läpivientien kohdalla sekä radan puoleisella seinustalla (kuvat V1, V1\_2, V5), jossa on havaittavissa myös maalin lohkeilua rakennuksen ulkopuolelle ulottuvissa kattokannattajissa. Tuuletusputkia ei ole eristetty. Ullakotilan päätyseinien laudoituksessa oli pienehköjä rakoja, joista tuiskulumi pääsee sisälle.

Ulkoseinien hirsien tummumisen syy sekä vaurioiden laajuus olisi syytä selvittää jatkotutkimuksilla. Onko tummuminen yhteydessä ulkopuolisten kattotuolien maalipinnan lohkeiluun, vuotaako höyry-/ilmansulku seinän ja yläpohjan liitoksessa ja onko eristeissä kosteusvaurioita. Myös läpiviennit olisi syytä tarkistaa, erityisesti tuuletusputkien ja savuhormien kohdilta.

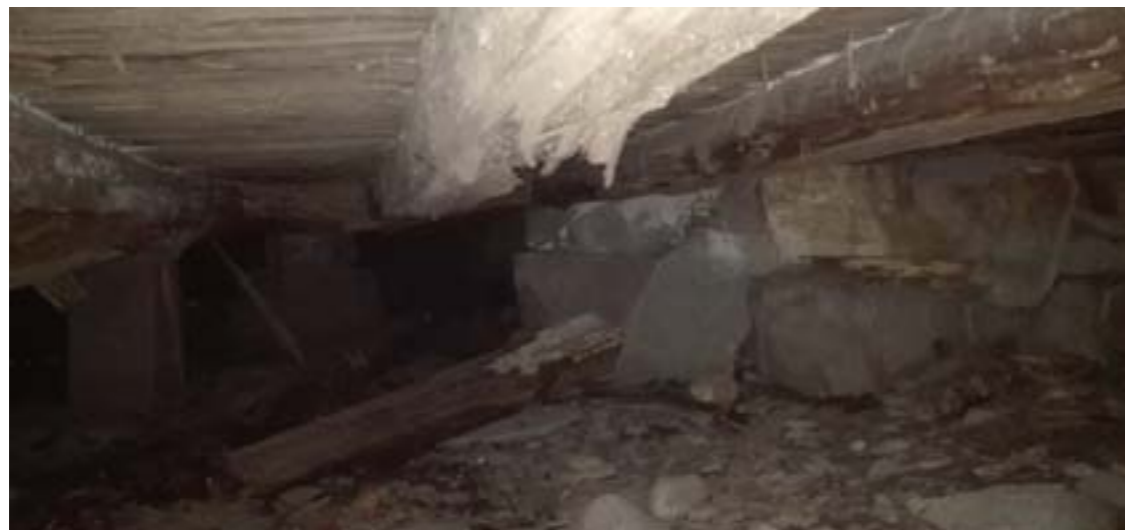
Kuva K11b

kyseessä kantava hirsi. Tuuletusaukoista K1 ja K11 otetuissa kuvissa (K1, K11a, K11b ja K11c) näkyy taipunut ja lohkeillut kantava alapohjan hirsi huoneen H103 kohdalla. Lisäksi tämän alueen muissakin kantavissa hirsissä näkyy rihmastoa ja merkkejä kosteusvaurioista.

Alapohjan kantavien rakenteiden lahovauriot vaativat perusteellisempaa tutkimusta ja korjausta. Lahovauriota sisältävät rakenteet tulee korjata, ja mahdolliset homekasvustot tulee poistaa sekä pinnat käsitellä homesuoja-aineilla (esim. booraksilla). Lisäksi tuuletustilasta tulee välittömästi poistaa sinne kuulumaton lahoava orgaaninen aines. Lisäksi tulee huomioida mahdollinen kivi- ja puuaineksen erottaminen toisistaan erityisesti ongelmakohtissa.

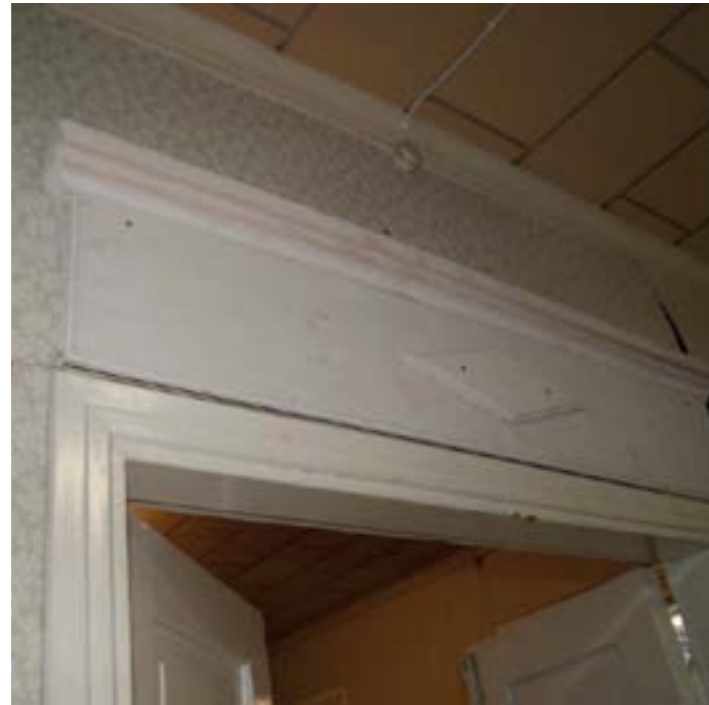
kuva E5 Ruokasalin ja salin välisen oven välilistä repsottaa (H105)

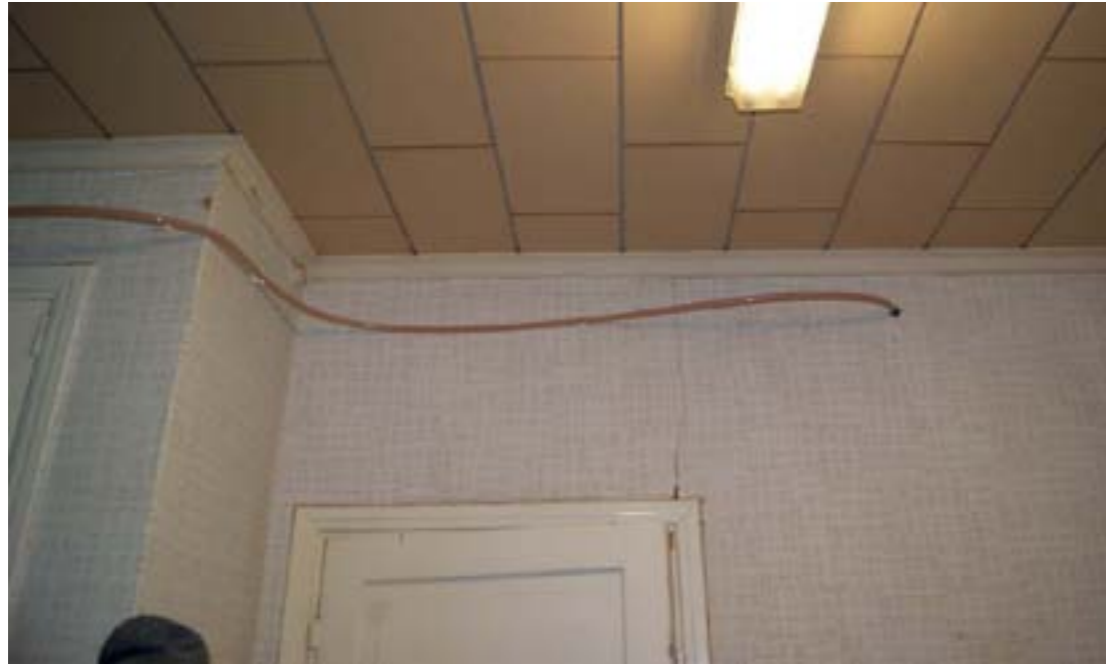
Kuva E17 Näkymä makuuhuoneen ja keittiön välisen oven yläpuolelta. Tökerö vesijohdot veto, sekä halkeama seinässä. (H106)

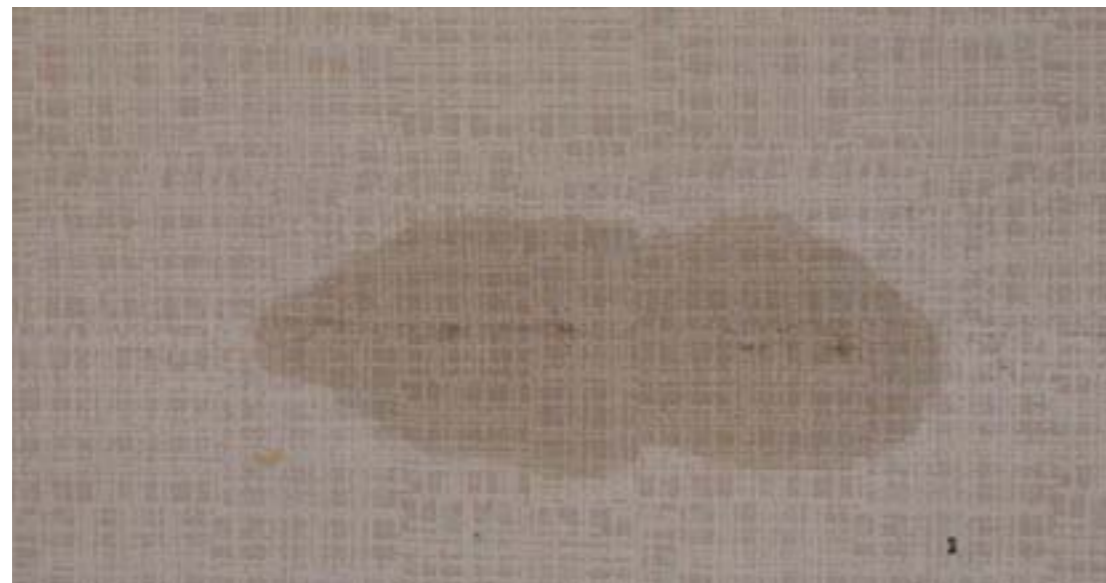
Kuva E18 Kosteusvaurio makuuhuoneen seinässä (H106)

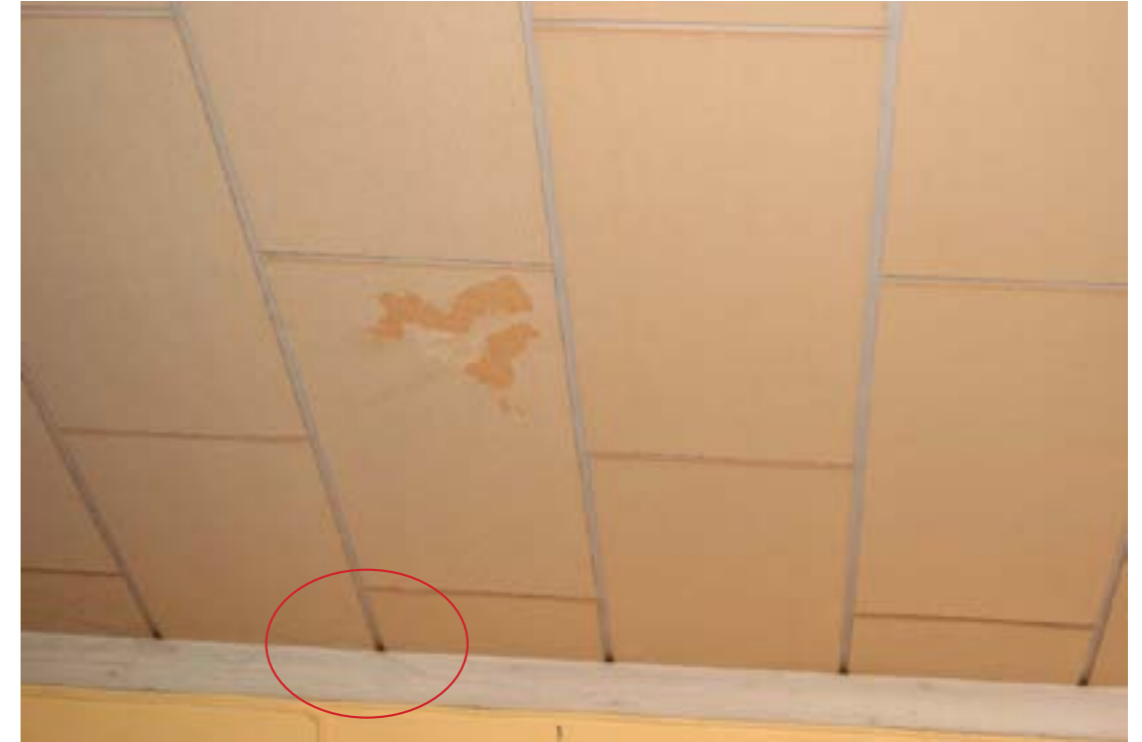
Kuva E19 Keittiön kattopaneelin pinta rikkontunut, kattolistan maali halkeillut, listan takana havaittavissa kosteusvauriota (H 107)

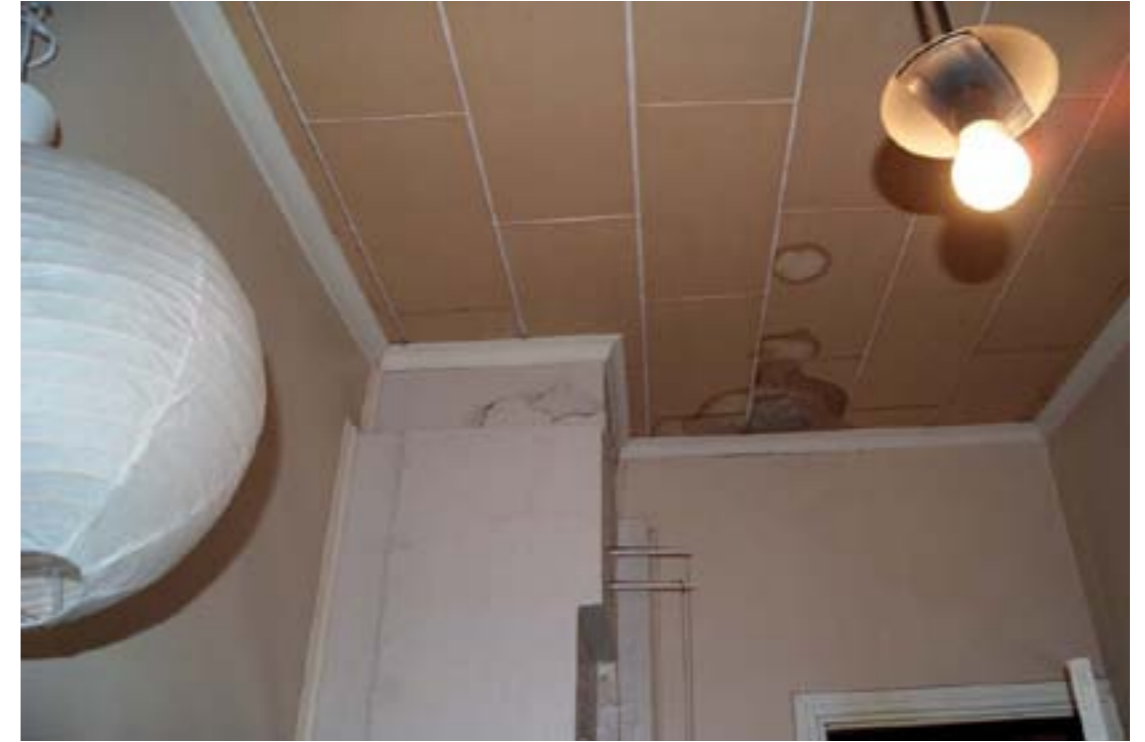
Kuva E26 Laaja kosteusvaurio huoneen 108 katossa. Mahdollisia homevuriota (H108)

Asemapäällikön talon säilymisen kannalta tärkeää olisi tutkia pikimmiten sisätilojen katoissa ja seinissä esiintyvien kosteusvaurioiden laajuus ja aiheuttaja. Rakenteiden kestävyden ja kunnan takaamiseksi ylä- ja alapohjan kunnan huolellinen tarkastaminen ja puutteiden korjaaminen on syytä tehdä ensisijaisesti. Yläpohjassa on syytä varmistaa kunnollinen tuulettavuus ja rakenteiden kantavuus sekä kunto. Alapohjan hirsiiä voi olla syytä vahvistaa lattian painumisen vuoksi. Lisäksi alapohjan tuulettavuus on taattava ja kivijalkaa vasten olevan maan kaivettava viettämään pois päin rakennuksesta.

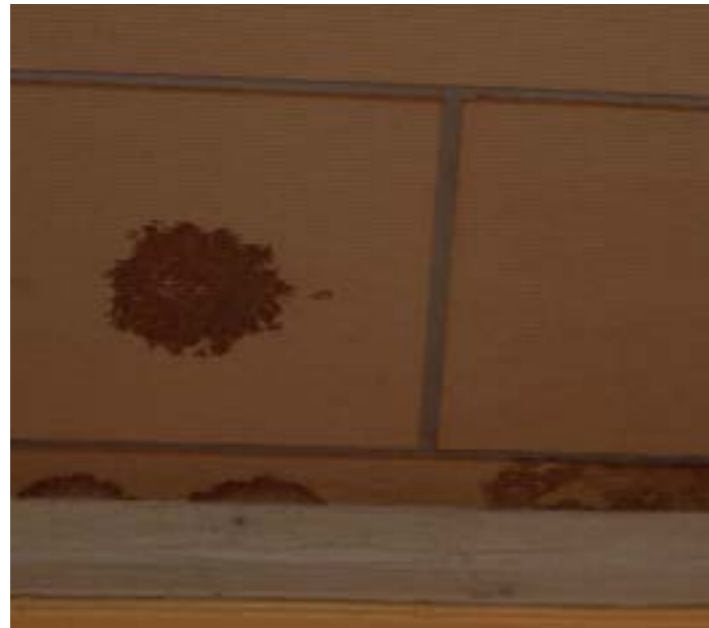
Kuva E25 Kosteusvaurioita keittiön katossa. Vaurio jatkuu huoneen 108 puolelle. Kattolistojen maali vaurioitunut kosteuden johdosta (H107)

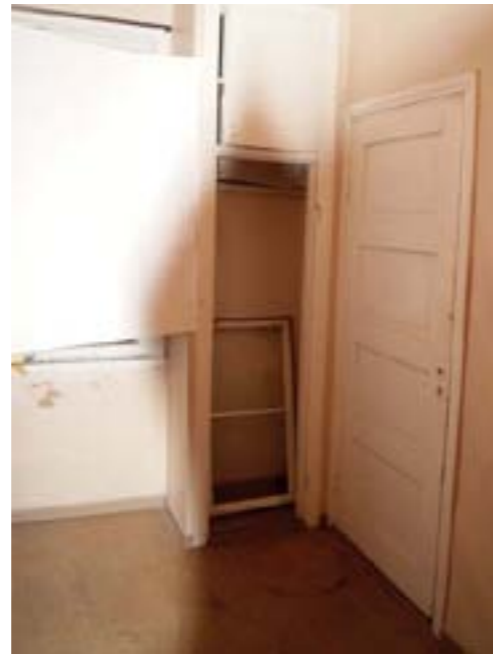
Kuva E31 Rikkoutunut lasi on nostettu kiinteään komeron sisään. Komerosta puuttuu ovi (H108)

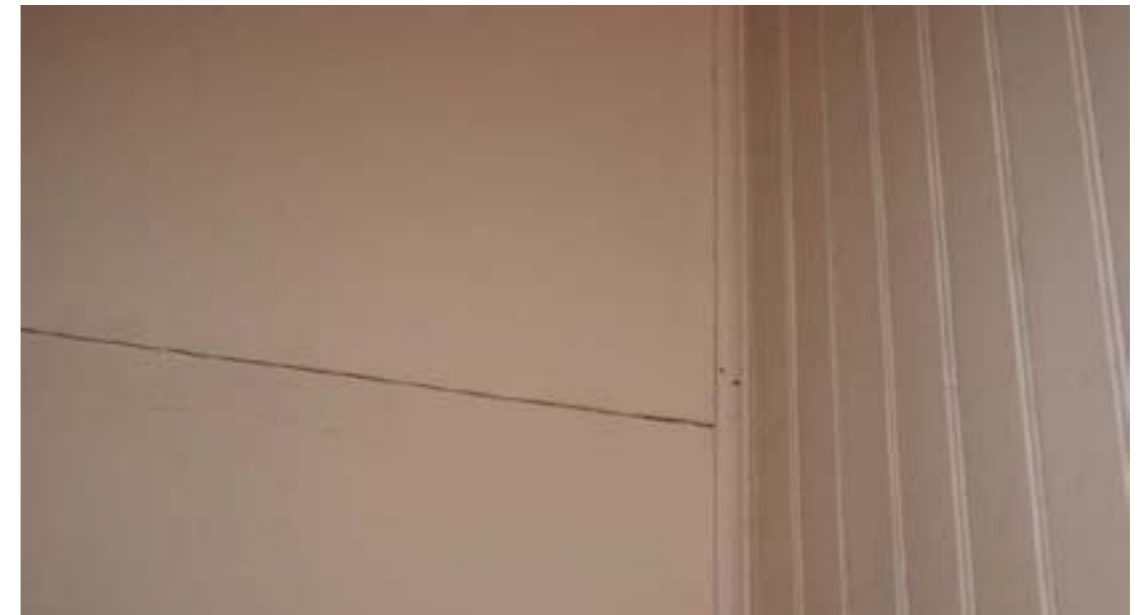
Kuva E34 Paneleiden vaakasaumat eläneet. Alkuperäistä pystypanelointia (H109)

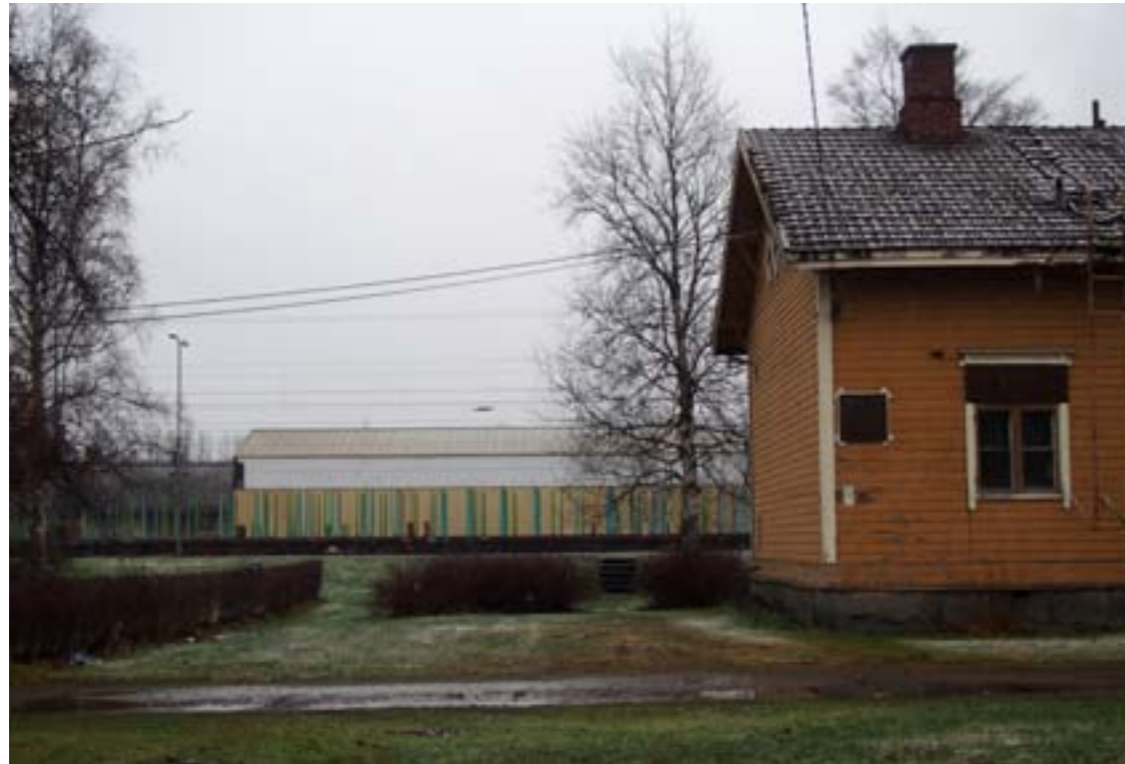
Piha-alue on tasainen nousten jyrkästi ratapihalle. Pihan kallistukset ovat paikoin riittämättömät. Länsipuolella sisäänkäynnin vieressä ne ovat osin jopa rakennusta kohti, koska maa on painunut portaan vieressä niin, että yksi sokkelikivi on vajonnut selkeästi muita syvemmälle. Rakennus on kuitenkin suorassa. Luultavasti maa on vajonnut kaivon rakentamisen vuoksi. Routavaurioita pihalla ei ole havaittavissa, joten maa on todennäköisesti vain tiivistetty huolimattomasti. Tietä lukuun ottamatta koko piha-alue on nurmikkoa. Portaan edusta on alkanut kasvaa ruohoa, ilmeisesti rakennuksen käytön vähäisyydestä johtuen. Pihalla ei ole kalustusta. Rakennuksen pohjoispuolella on pyöräteline ja sisäänkäynnin edustalla rappuralli.

Liite 1: Maan kallistukset rakennuksen pohjoissivulla.

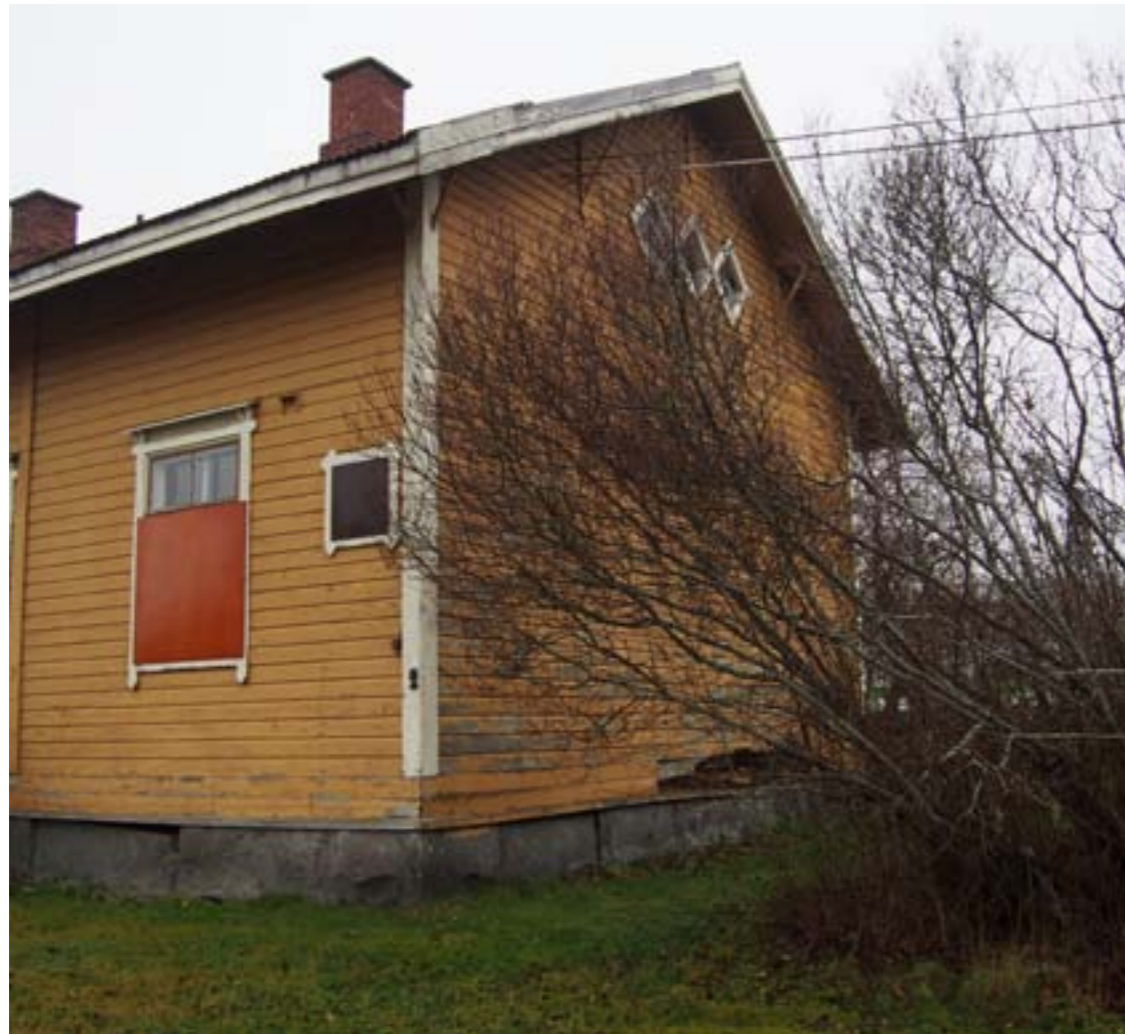
Liite 2: Pensaankokot ulottuvat julkisivuun.

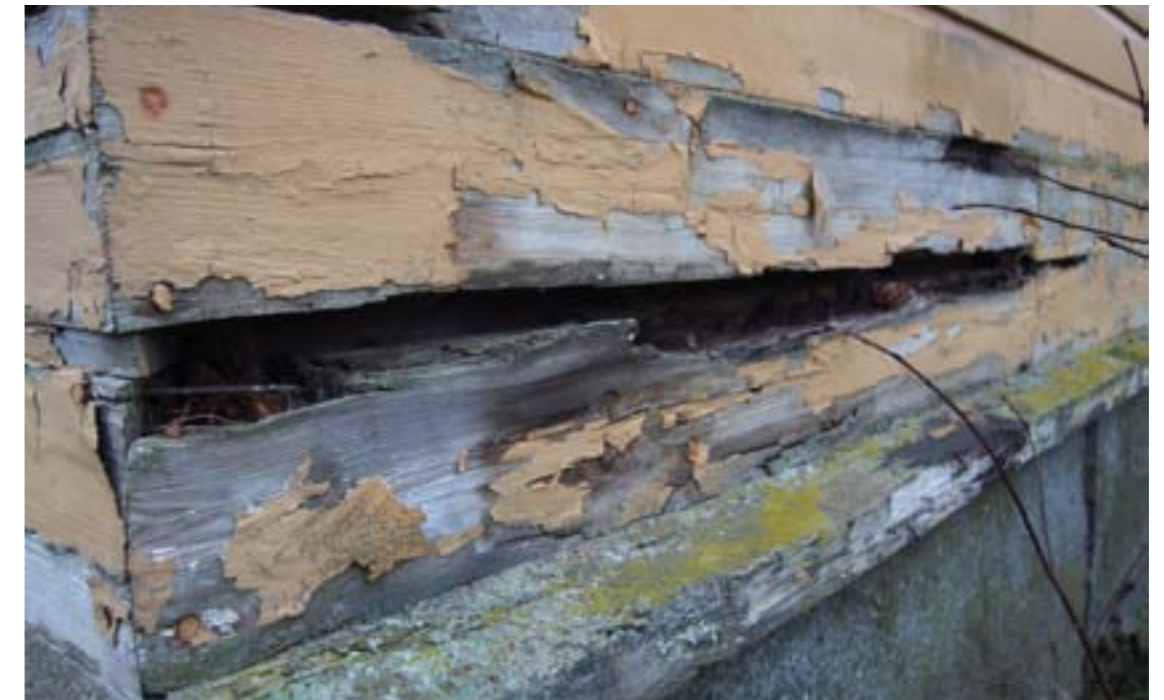
Liite 3: Syvä lahovaurio pohjoisjulkisivulla.

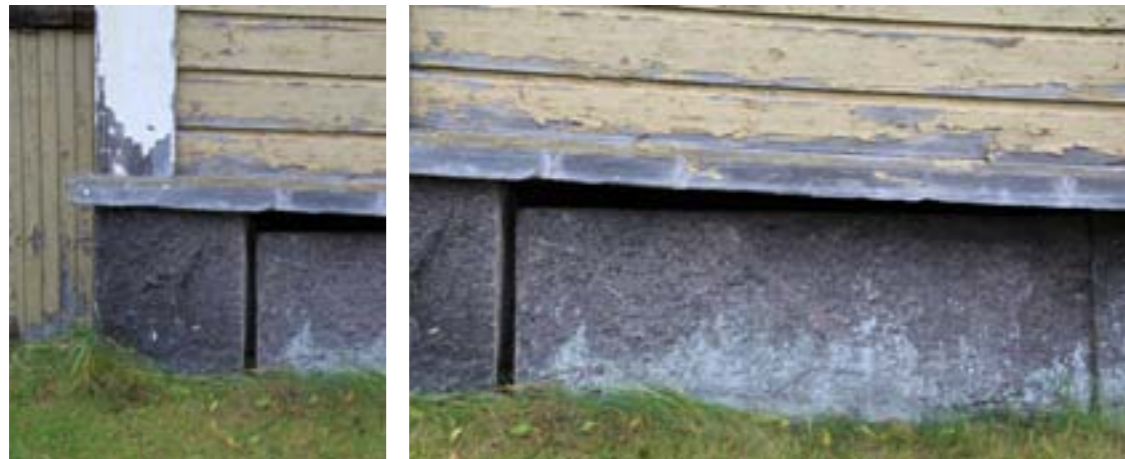
A, D, F: Nurkkalautojen alapääst kosteusvaurioiset ja maalipinta on kulunut. Osassa nurkkalautoituksista on lahoa tai ovat halkeilleet. Alahelman vesilista on osittain lahonnut.

C: Sokkelikivet ovat paikallisesti kuistin kohdalla painuneet. Rako vesilistan ja sokkelikiven välissä on huomattava. Painuneet kivet pitäisi oikaista. Kivet itsessään ovat erittäin hyvässä kunnossa, niissä ei ole yhtään halkeamaa tai muitakaan vaurioita.

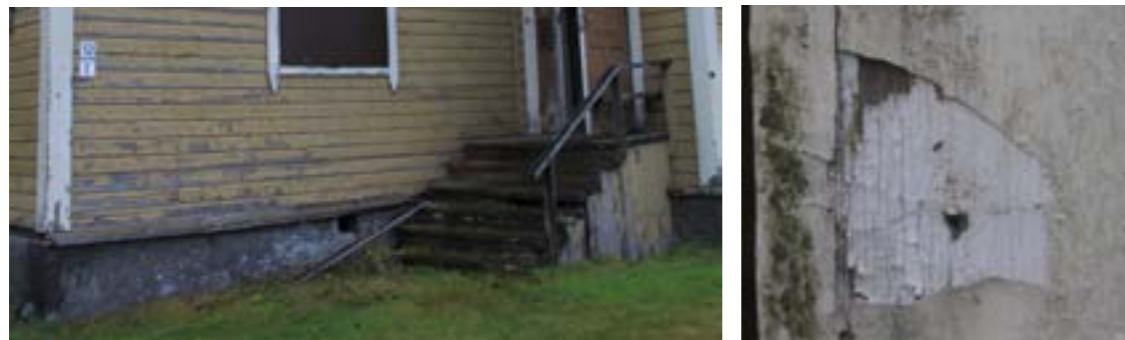
B, E: Julkisivu on portaan takaa kostunut ja osittain jo laho puuteellisen vedenpoiston seurauksena. Kosteusvaurio kokonaisuudessaan täytyy kartoittaa hyvin, poistaa sen aiheuttajat ja sitten korjata vauriokohdat. Vaurio todennäköisesti yhtyy alapohjan vaurioon, joka löytyi wc:n ja keittiön vesipisteiden välistä.

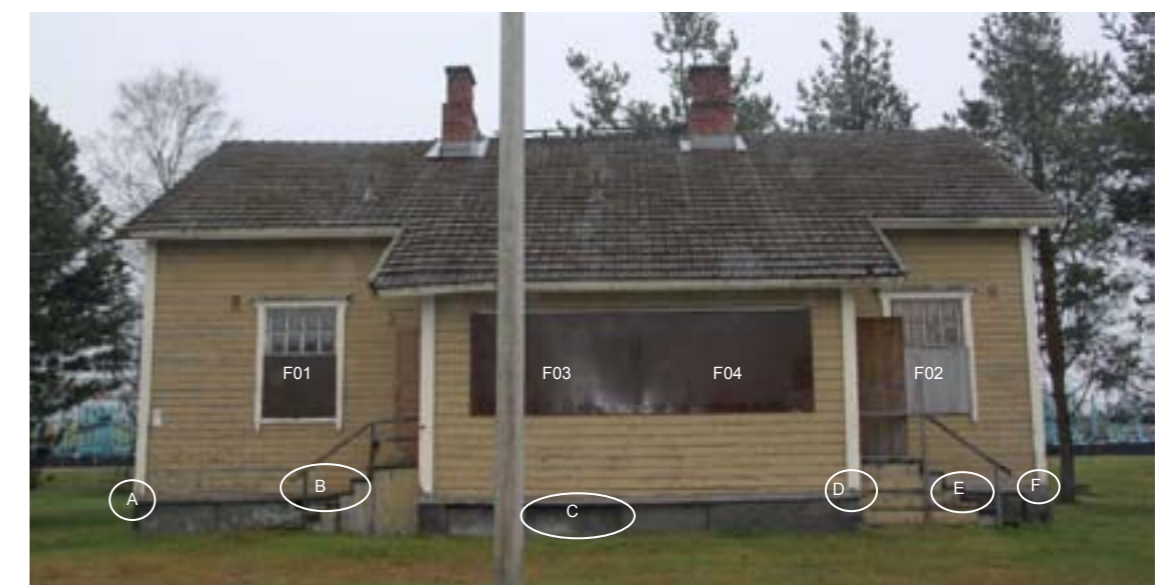
Julkisivu länteen. Yleisesti julkisivu on aika hyvässä kunnossa, mutta kuistin portaiden kohdalla julkisivuun kohdistuu suurempi kosteusrasite mikä on aiheuttanut paikoitellen jo vaurioita.

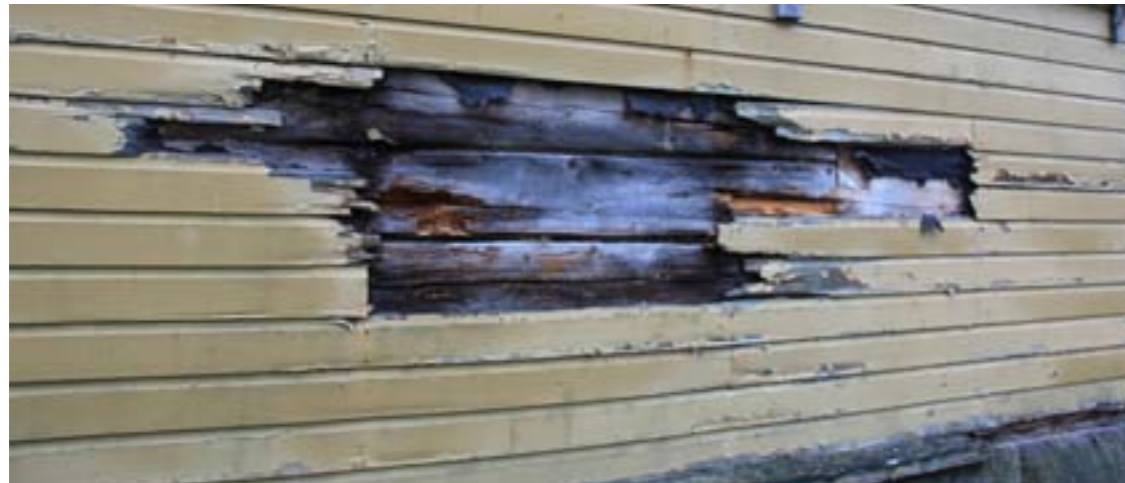
**H:** Huomattava paikallinen vaurio. Lautoja on irronnut ja hirsirunko on tullut näkyville. Epäillään että joku työkone olisi vaurion takana. Hirsirakenne on jo pahoin vaurioitunut ja joistain kohdista pinnastaan laho. Vauriokohta pitäisi suojata pikimmiten. Hirret on korjattava ennen julkisivun paikoitusta. Vaurion korjaus tai ainakin suojaus on kiireellinen, ettei vaurio pahene tai leviä entisestään. Jos vaurio paikataan väliaikaisesti, paikkaus ei saa olla liian tiivis ja hengittämätön. Paikkauksen täytyy päästää vesihöyry läpi, mutta pitää sadevesi ulkona.

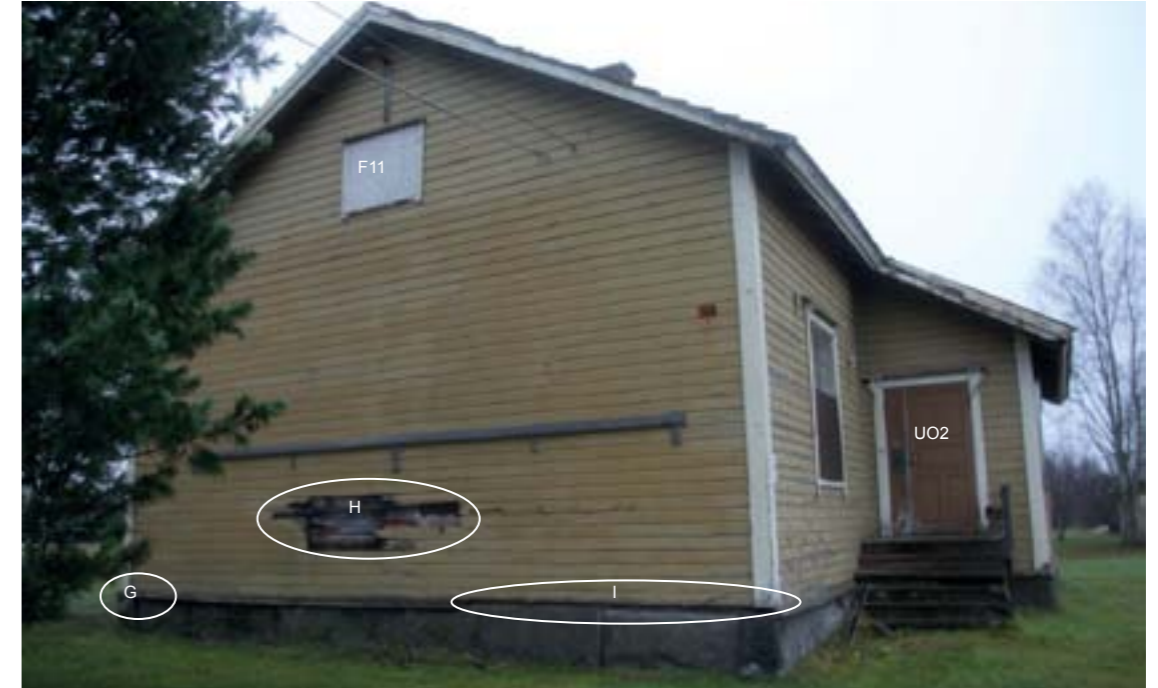
Pohjoisjulkisivu on muuten aika hyvässä kunnossa, mutta siellä on huomattava paikallinen vaurio julkisivun alaosassa.

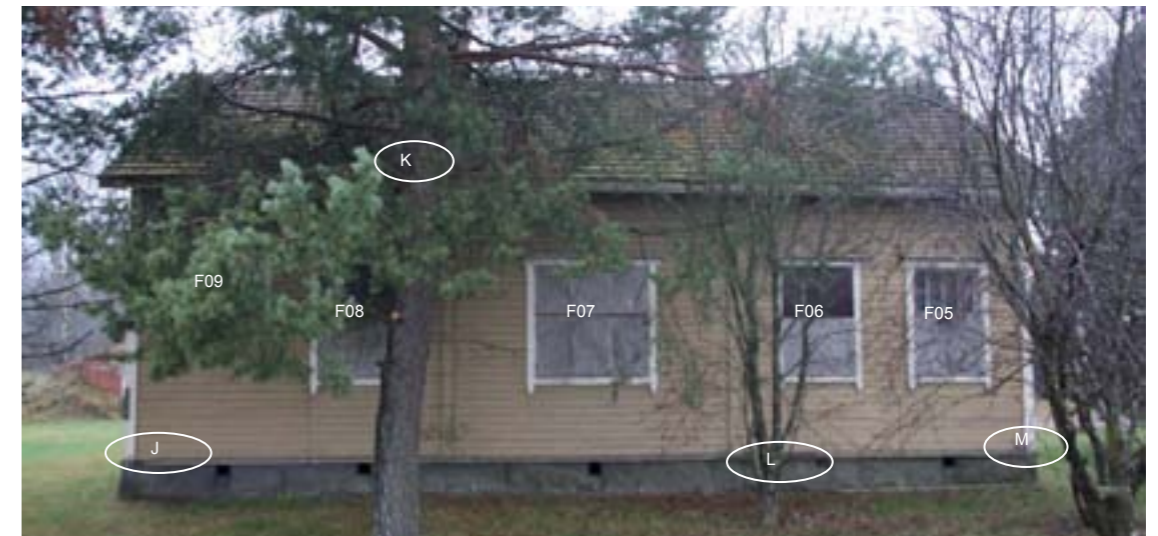
Julkisivu itään. Päällisin puolin julkisivu on suhteellisen hyväkuntoinen. Vieressä oleva mänty on kasvanut liian lähelle rakennusta mikä aiheuttaa ongelmia etenkin rakennuksen yläosassa. Männystä pitäisi ainakin poistaa rakennuksen lähelle tulevat oksat, tai kaataa koko mänty.

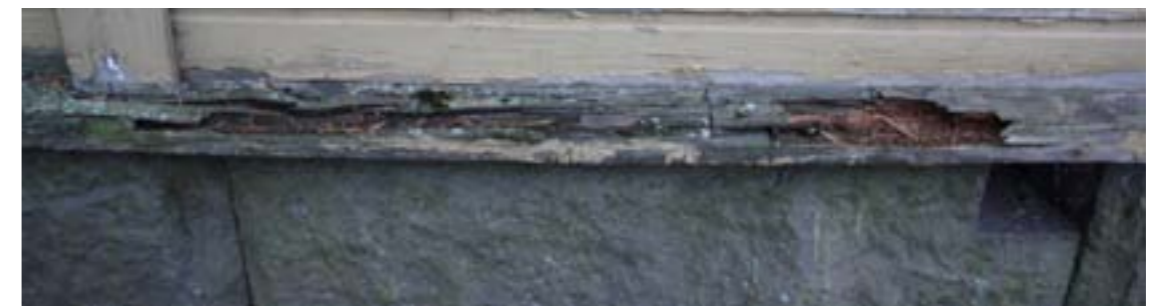
**L:** Alahelman vesilista kosteusvaurioitunut, lohkeillut ja kasvaa paikka paikoin sammalta.

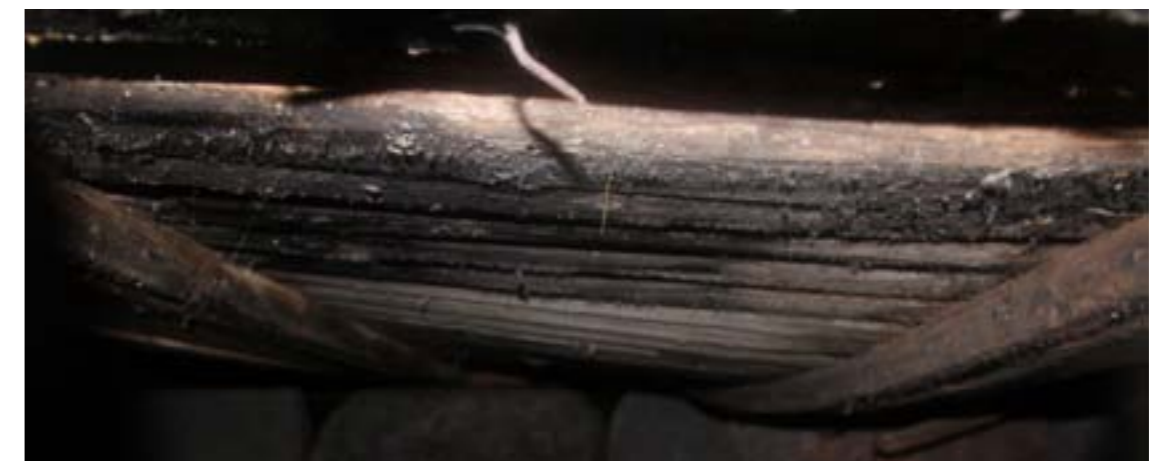
Alapohjan rakenne avattiin keittiön kohdalta (alapohja 1), jossa alapohja on vaurioitunut ja notkahtanut (kuva 6). Alapohjaan oli päässyt kosteutta, mikä oli lahottanut lattiavasan ja latti-alaudoitusta. Lattialaudoituksessa on nähtävissä vanhoja, todennäköisesti jumin aiheuttamia vaurioita. Avaamishetkellä keittiön alapohjassa ei havaittu kosteutta eikä tuoreita jumin lentoreikiä. Vauriokohta sijaitsi keittiön vesipisteen ja wc:n läheisyydessä. Epäilemme, että wc:n allas on joskus vuotanut tai vesi on päässyt johtamaan räystäskouruttomalta katolta ulkoportaiden kautta alapohjaan. Ongelmat saattavat olla myös kumuloituneet molempien syiden vaikutuksesta. Vaurion kohdalla päällimmäiset mineraalivillat oli vaihdettu tuoreempaan villaan. Ryömintätilassa näkyi vaurion kohdalla mustuneita ja vaurioituneita alalautoja ja kannatinlaudat olivat notkahtaneet (kuva 9).

Kuva 9: vauriokohta ryömintätilasta

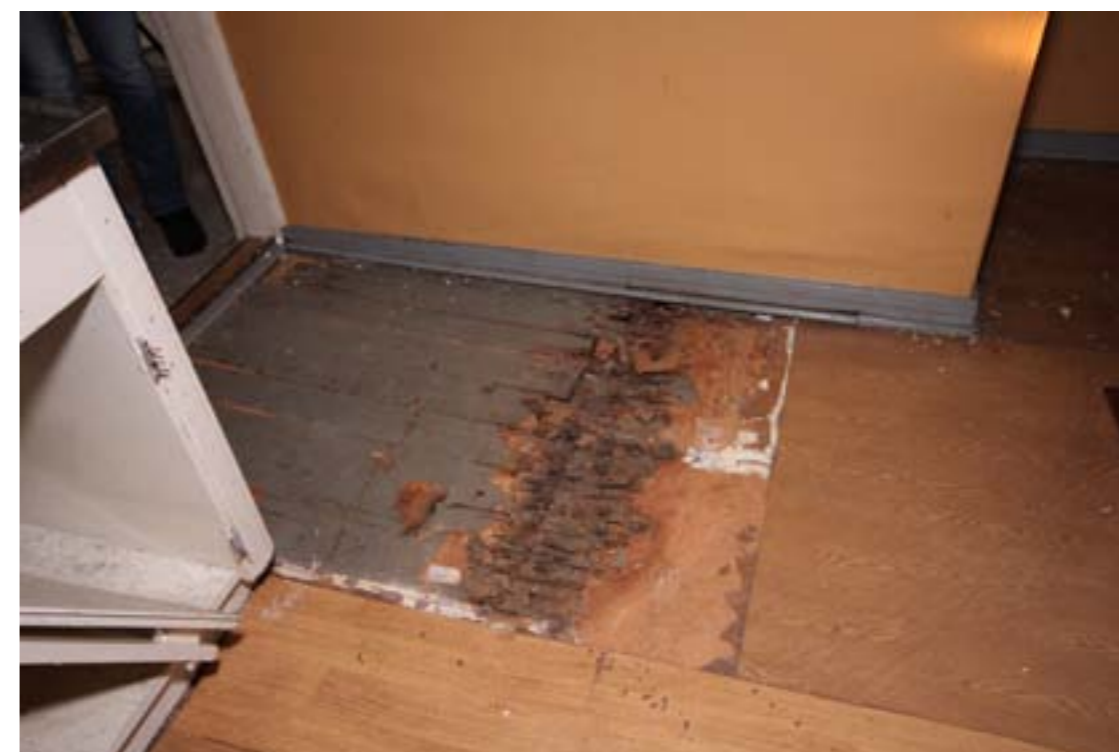
Kuva 12

Keittiön seinäpinnat ovat maalattua lasikuitutapettia. Tapetti on joiltakin osin kupruillut. Keittiökalusteen ja WC:n seinän välissä lattiassa todettiin lahovaurio. Rakennetta purettiin ja alapohjan rakennetta selvitetiin kuntoarvion teon yhteydessä. Lahovaurion syy jäi osin epäselväksi. Rakenteet olivat tutkimushetkellä kuivia ja lahovaurion kehittyminen oli pysähtynyt. Homekasvustoa puretuissa rakenteissa ei silmämääräisesti todettu. Puretuista rakenteista ei löytynyt vesiputkia, joiden pinnoille olisi voinut muodostua kondenssikosteutta. On mahdollista, että vaurion on aiheuttanut vuotanut vesiputki tai WC:n viemärintiliitos, ja vaurion laajeneminen on keskeytynyt vedentulon katkaisun jälkeen. Vaurio on paikallinen ja korjattavissa. Keittiössä on alkuperäinen puuhella, jonka pintalevy sekä osa luukuista ovat pahoin ruostuneet. Keittiökalustus on 1960-luvulta ja huonokuntoinen.
