KASARMI
RAUTATIENKATU 12 C
YLIVIESKA
NYKYTILANNEARVIO

2 Nykytilannearvio

KASARMI
RAUTATIENKATU 12 D
YLIVIESKA
NYKYTILANNEARVIO

KASARMI
RAUTATIENKATU 12E
YLIVIESKA
NYKYTILANNEARVIO

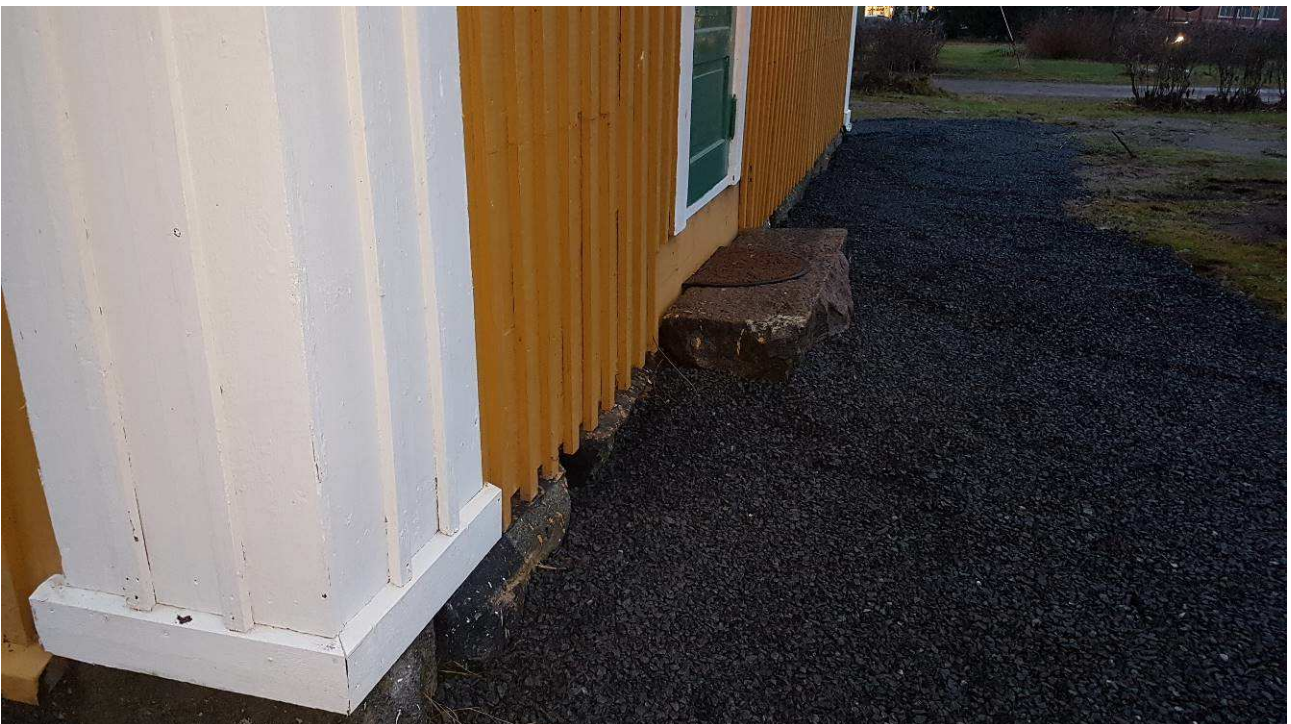
Talon ulkovuorauksena on pysty rimalauta. Pohjois päädyssä puuttuu alareunan penkki lankku ja takanurkalta puuttuu nurkka laudoituksen alalauta. Ulkopuolen maali pinta on pääosin hyväkuntoinen, ala penkissä yms. on maali vähän hilseilyä. *Puuttuvien alalankun ja nurkan alalaudan asennus. Korjaus maalausta.*

Pohjois päädyssä ei ole alalankku

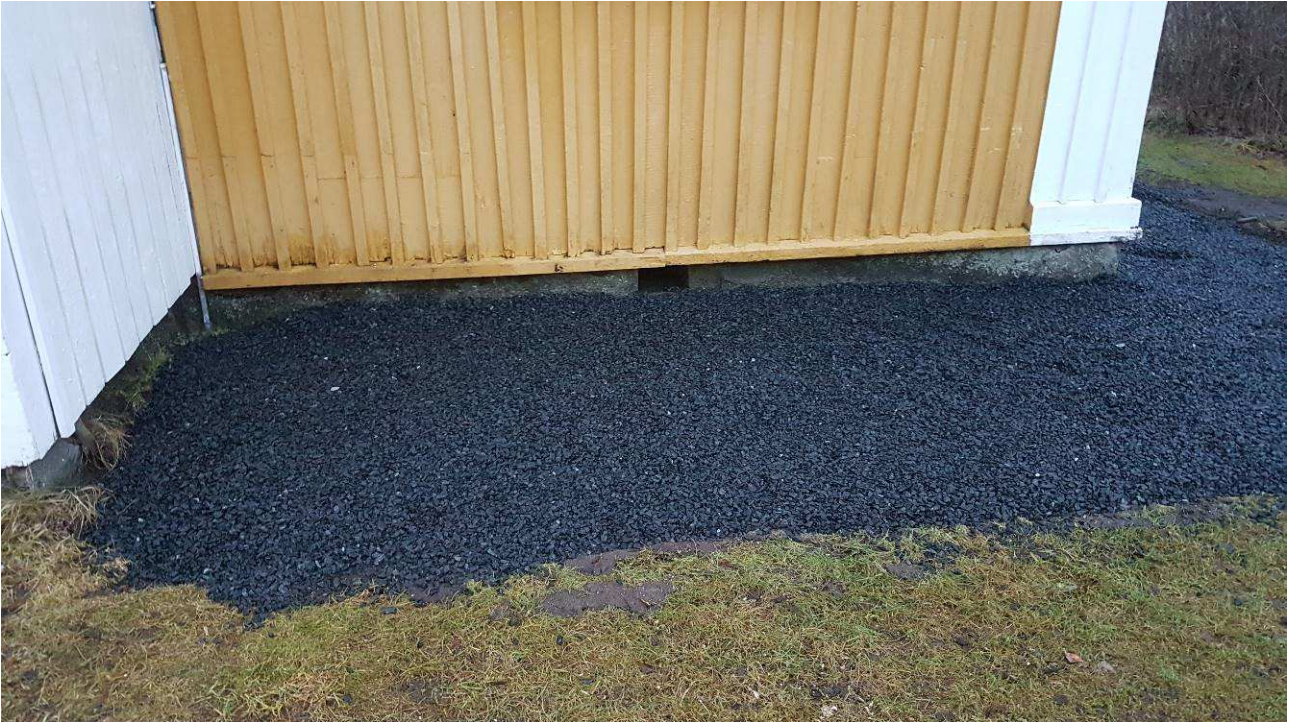
Rakennuksen korkeus asema on vähän matala. Ulkopuolen maanpinta on korkeammalla kuin alapohjan rossin maanpinta (tuuletus aukot maanpinnan tasolla). Ulkopuolelle on rakennuksen ympärille laitettu hyvin vettä läpäisevää mursketta. Perustuksen on porakiviperustus. Porakivet ovat pysyneet hyvin paikoillaan, pieniä sivuttain liikkumista on havaittavissa. *Ulkopuolen maanpinnan laskeminen ja maan muotoilu.*

Maanpinta on korkealla. Kivijalan vieressä on vettä läpäisevää sepeliä

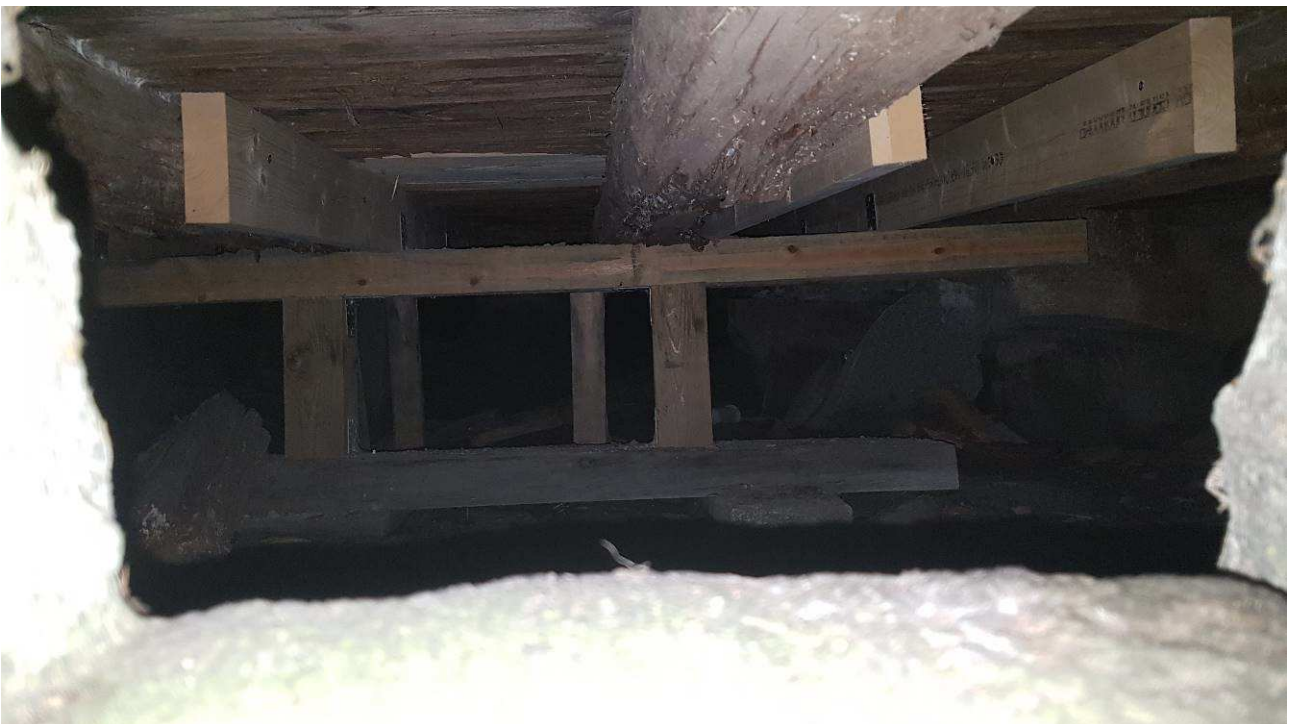
Alapohjarakenteena on puurakenteinen alta tuulettuva rossipohja. Alapohjan tuentaa on korjattu.

Alapohjaa on lisätuettu

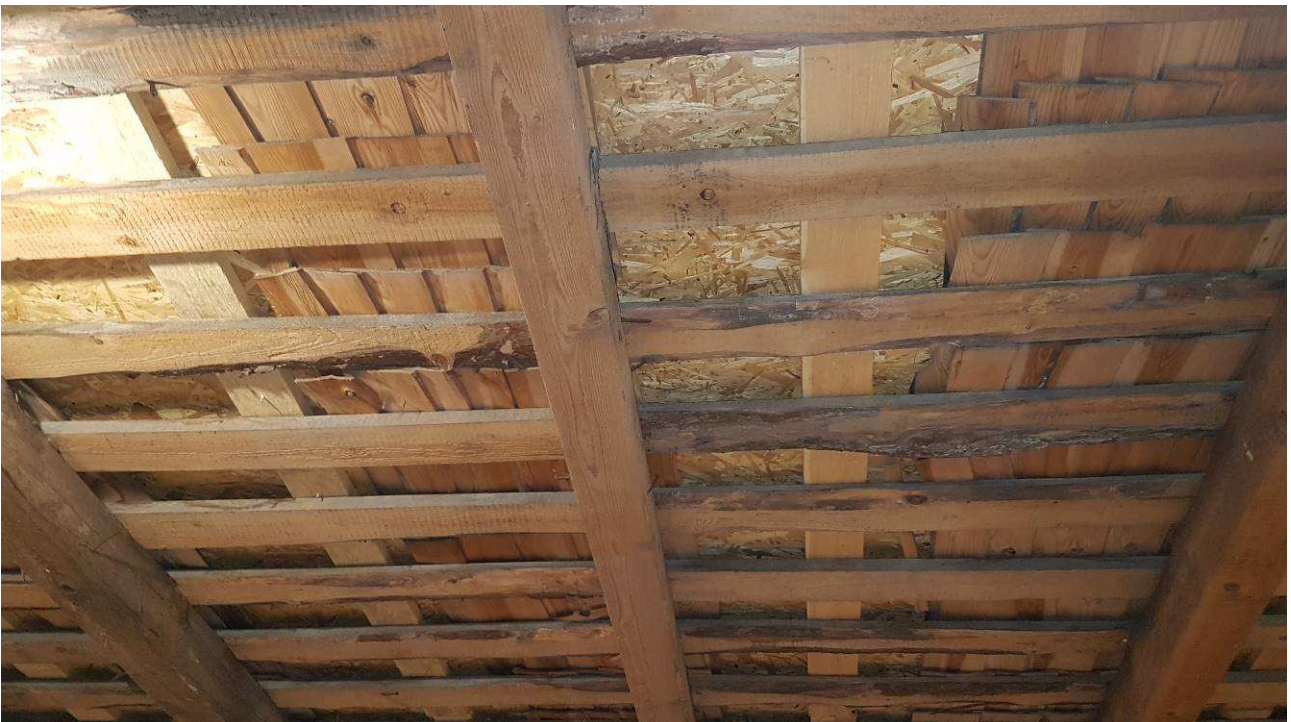
Uuden vesikaton alle on laitettu osb-vaneri

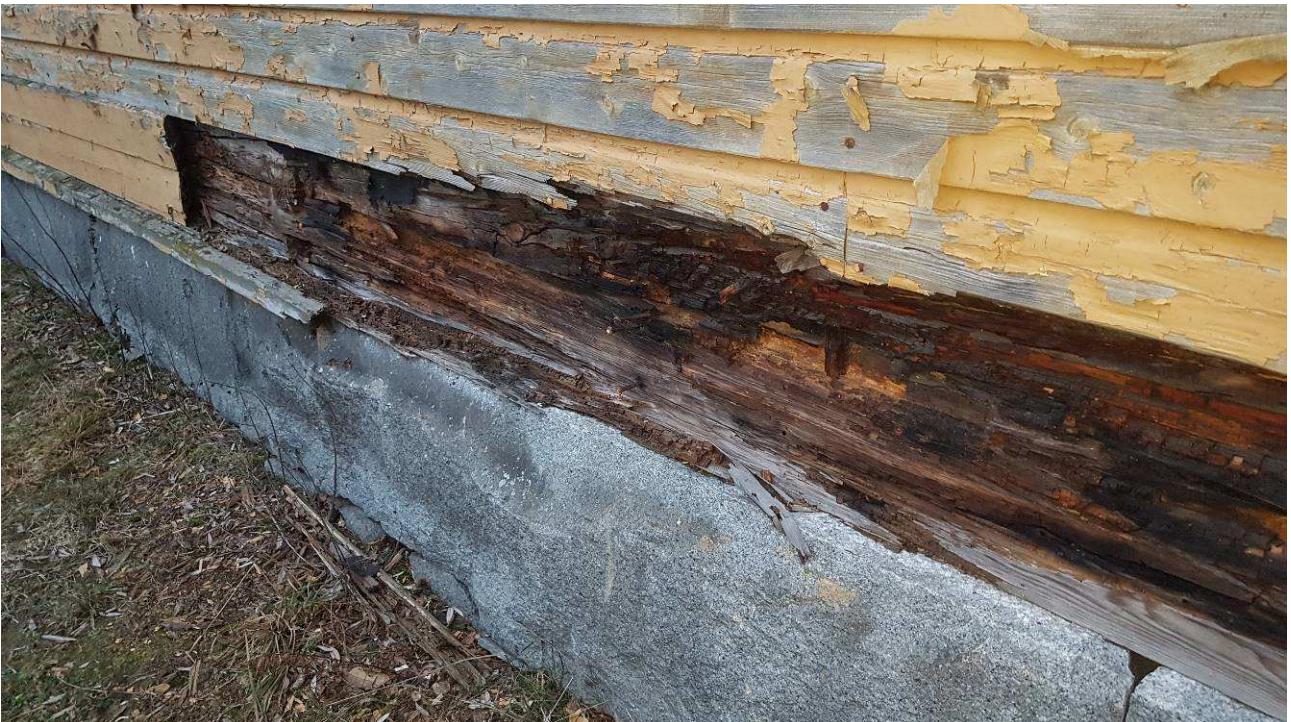
Rakennuksen kantava runko on hirttä. Runko on pysynyt ryhdissä. Hirsirungon kuntoa on tarkastettu tekemällä aukko ulkovooreen seinän alareunaan oikeassa päädyssä. Em. kohdalla hirren ulkopinnassa on lahovauriota. Ulkovuorauksen alareuna on aukaistu/korjattu aikaisemmin. Em. sillä perusteella koska ulkovuorauksen kaksi alinta lautaa ovat erilaiset. Vasemmassa päädyssä alimmissa laudoissa on lahoa. Em. perusteella alimmissa hirsissä on vaurioita. Sisältä on aukaistu pintoja myös hirsirungon kunnan toteamiseksi (kohdat ylempänä seinisää). Sisältä tehdyissä aukoissa hirsi on hyvä kuntoinen, ainoastaan oikean päädyn keittiön väliseinällä on lahoa. *Hirsirungon lahovaurioiden korjaaminen.*

Oikea pääty alaosassa hirsissä lahoa

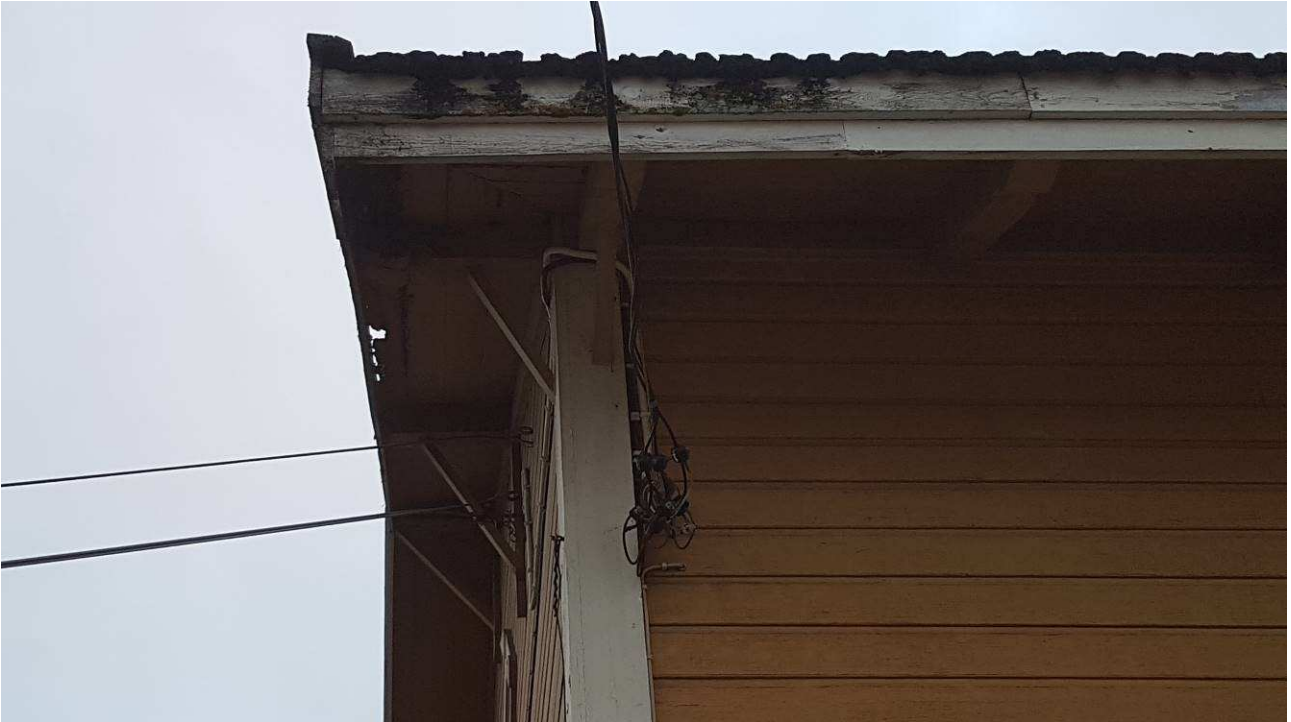
Vesikatteena on tiilikatto. Katto on vanha ja huonokuntoinen. Tiiliä on rikki ja otsalautoissa ja räystään alus laudoissa lahoa. Katossa on vuotoja savupiipun juurissa ja läpivienneissä. Muutoin ullakolta oli havaittavissa muutamia pieniä

Vesikatteena on tiili ja se on huonossa kunnossa, savupiippujen ympärillä ja läpivienneissä on vuotojälkiä. Räystäissä ja räystäiden aluslaudoissa on lahovaurioita.

Vesikatto huonokuntoinen räystäissä ja otsalaudoissa lahoa

vuotojälkiä. Yläpohjan kantavat rakenteet ovat paikoillaan puusta tehtyjä. Kantavissa rakenteissa oli vähäisiä vaurioita savupiipun juuri vuotojen kohdalla. Välipohja on paikoillaan puusta tehty. ***Vesikaton uusiminen ja räystäiden lahovaurioiden korjaaminen.***

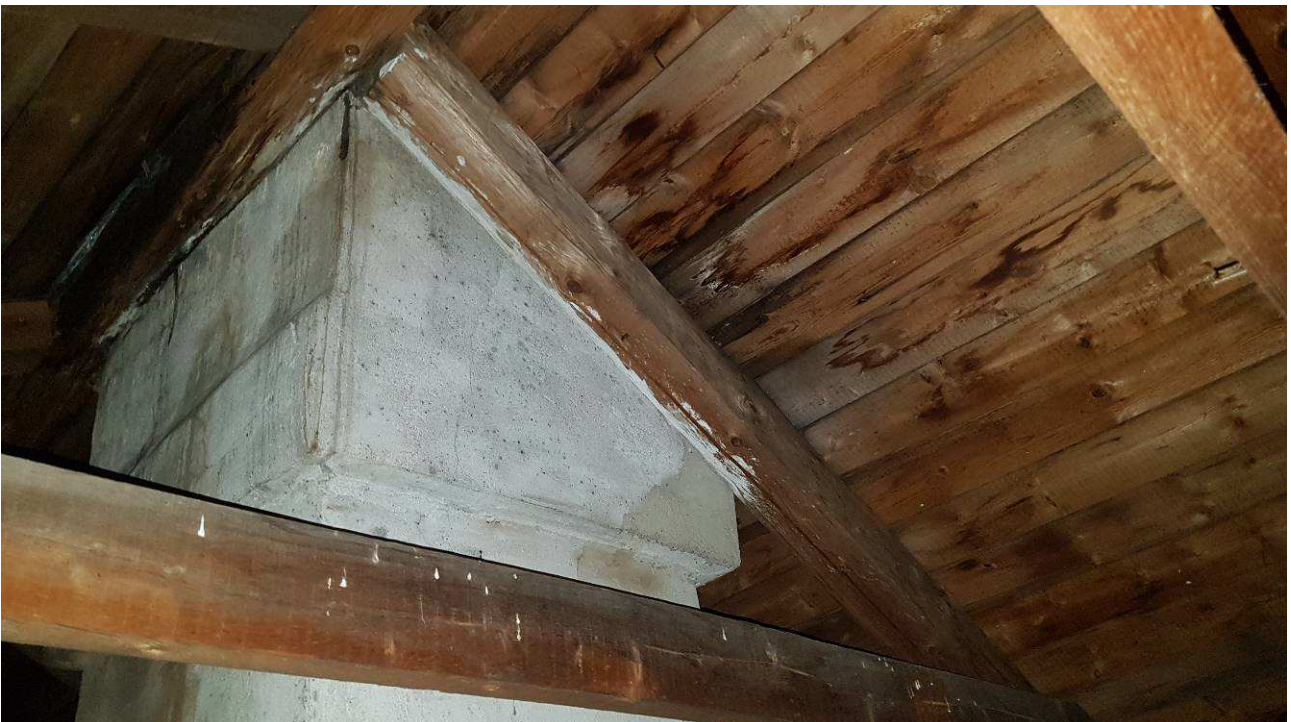
Ullakolla savupiippujen ympärillä vuotojälkiä

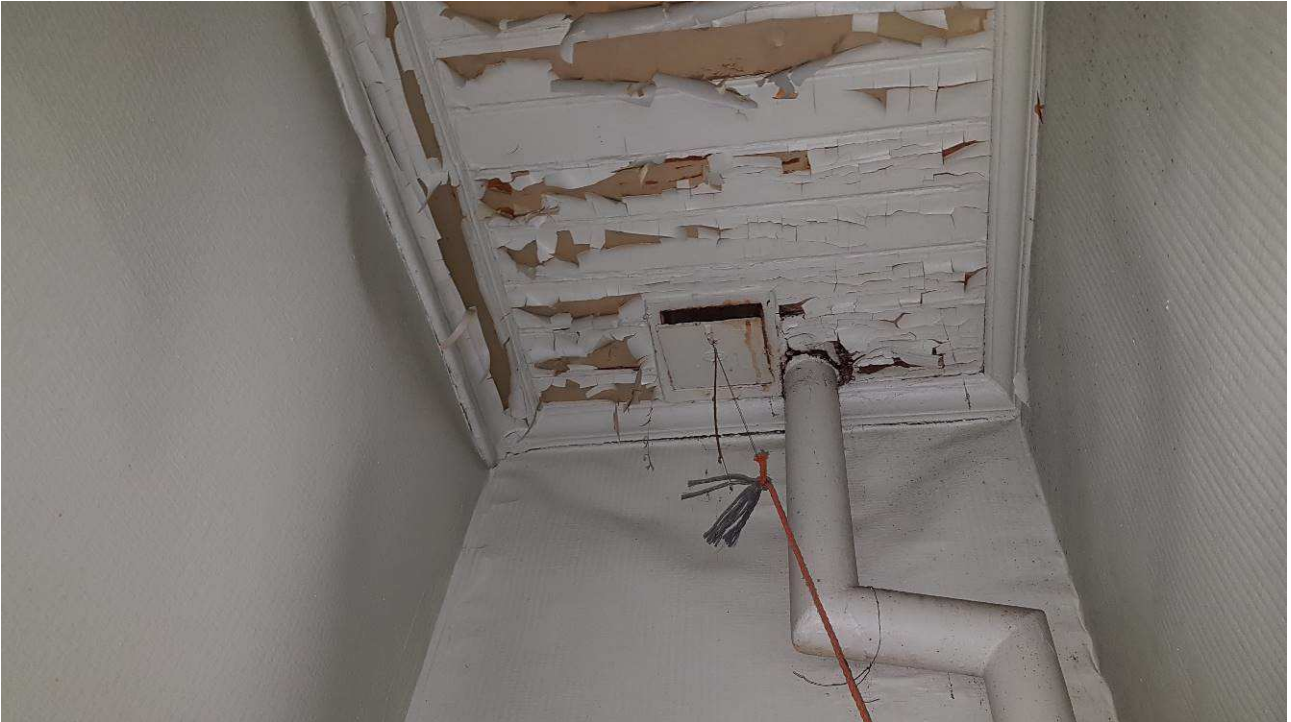
Vasemmanpuoleisen huoneiston seinäpinnat on levytetty lastulevyllä ja niissä on maali. Lattiat on maattopinnalla, Katot ovat maalattuja paneelikattoja, katoissa on maali hilseillyt. Wc:n katossa on kosteusvaurio viemärin tuuletusputken ympärillä. Huoneistoon on tehty suihkutila, missä on mattolattia ja kateseinät (huonokuntoinen).

Vasemmanpuoleinen huoneisto wc:n katossa kosteusvaurio viemärin tuuletusputken ympärillä

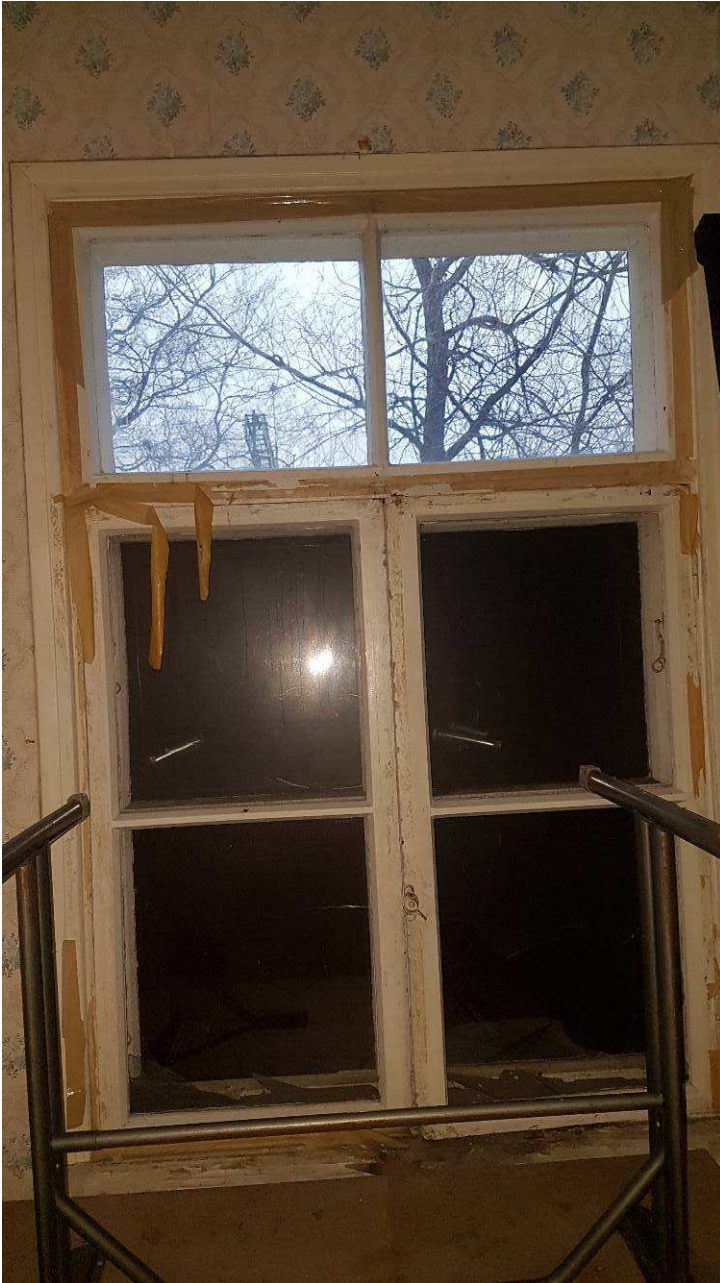
Ikkunat kunnostuksen tarpeessa

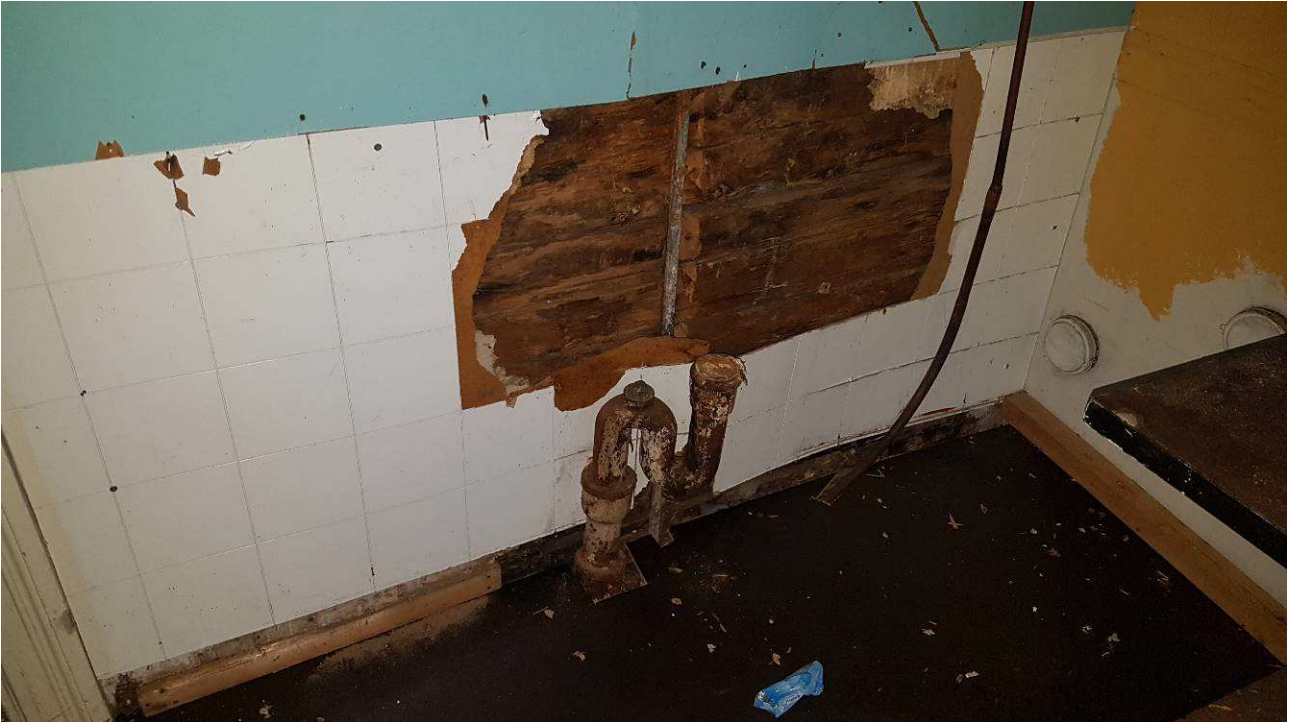
Alapohjarakenteena on puurakenteinen alta tuulettuva rossipohja. Tuuletus aukoista ei havaittu alapohja rakenteessa vaurioita, mutta oikean puoleisen huoneiston keittiön kohdalla on alapohjassa kosteusvauriota. *Alapohjan kosteus vaurion korjaaminen.*

Keittiön kohdalla hirsiseinässä vaurioita

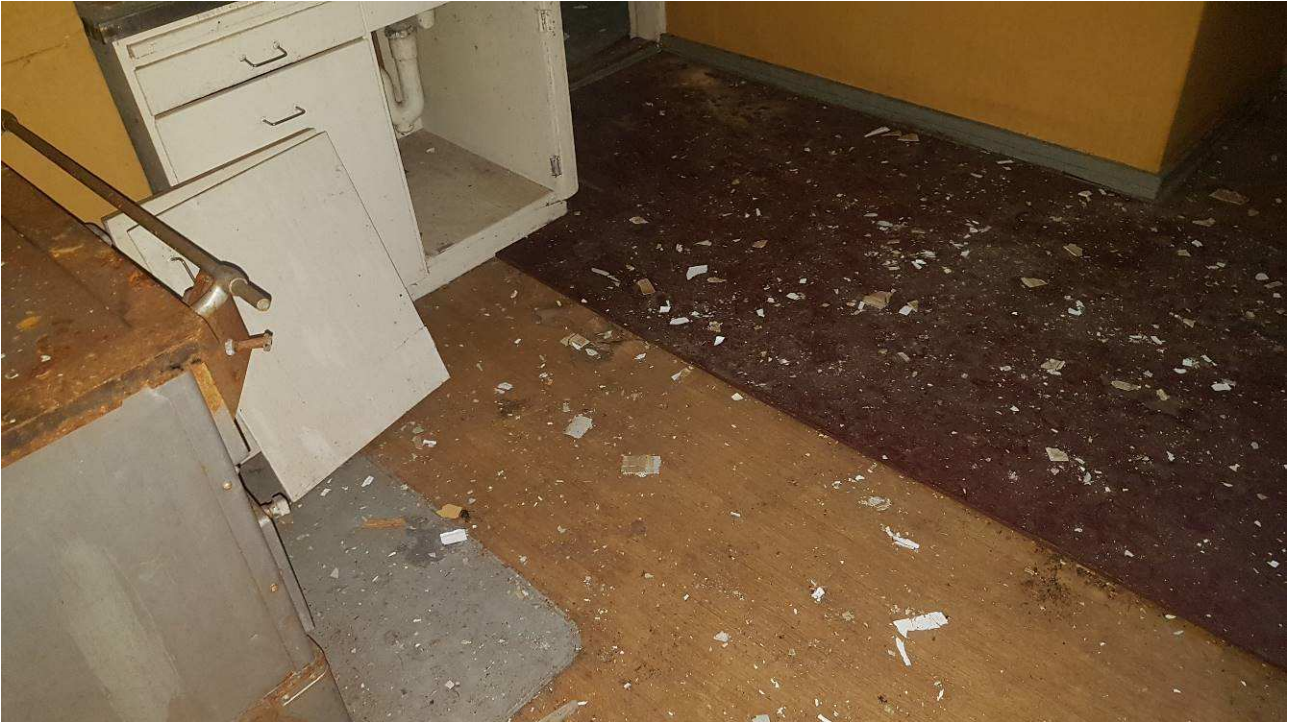
Rakennus on ollut kylmillään ja sisäpinnat ovat huonokuntoiset, mali hilseillyt irti, tapetit/pinkopahvit irtoilleet yms. Vasemmanpuoleisen huoneiston wc:n ja keittiön lattiassa on lahovaurioita (reiät lattiassa). ***Sisäosat ovat täydellisen remontoinnin tarpeessa.***

Samakohta sisältä wc: lattiassa reikä

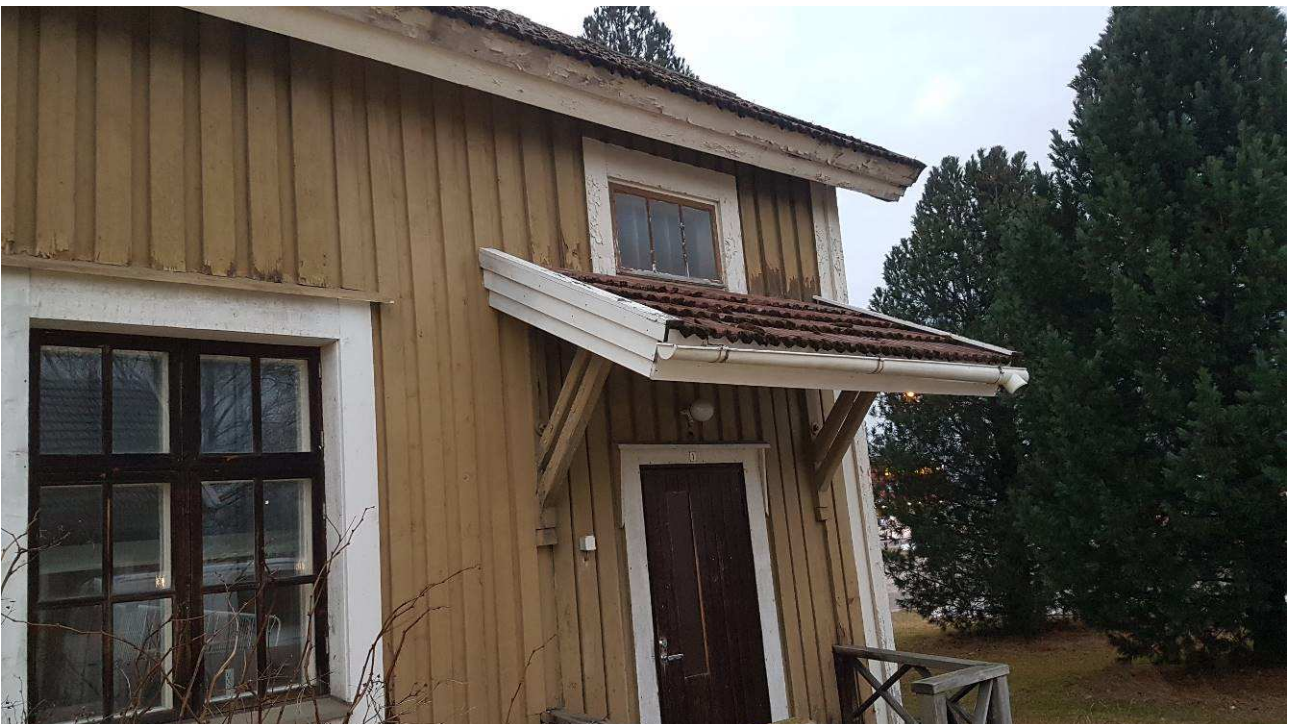
Katolla pykälässä ei rintapeltejä.

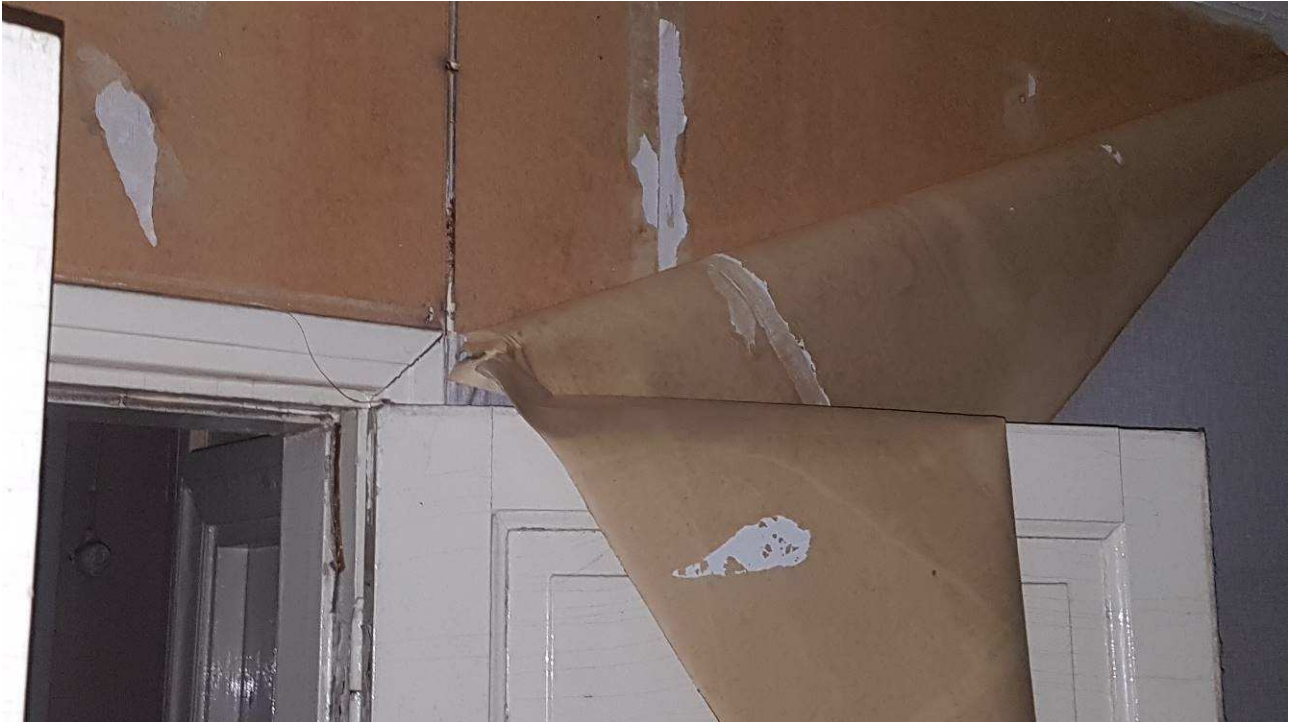
Sisäosat muutoinkin huonossa kunnossa

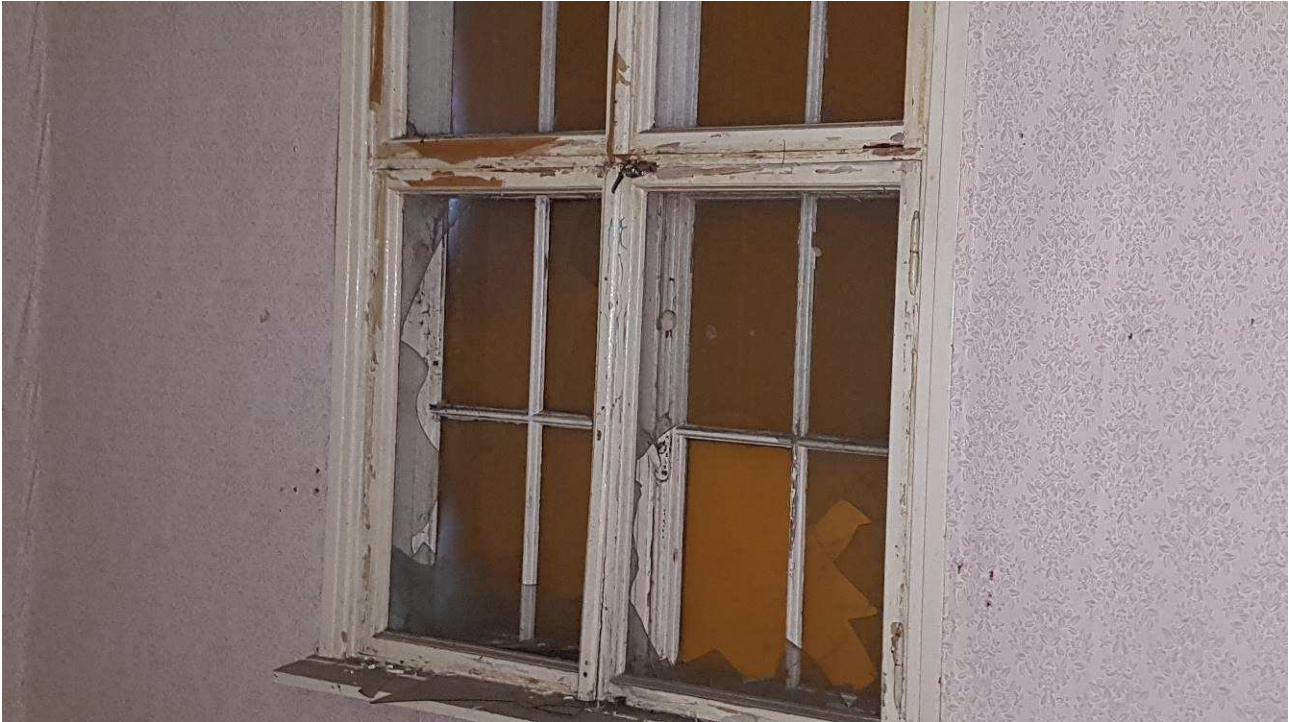
Ikkunat huonossa kunnossa

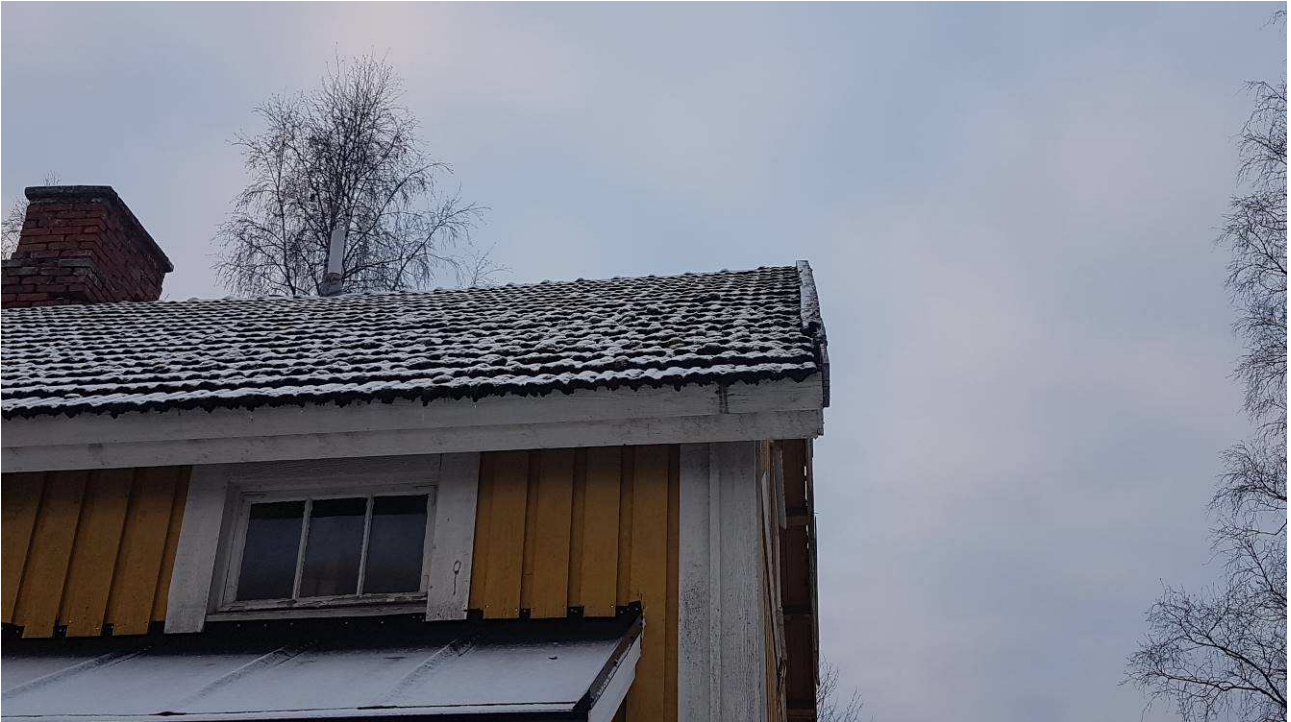
Tiilikatto on huonokuntoinen

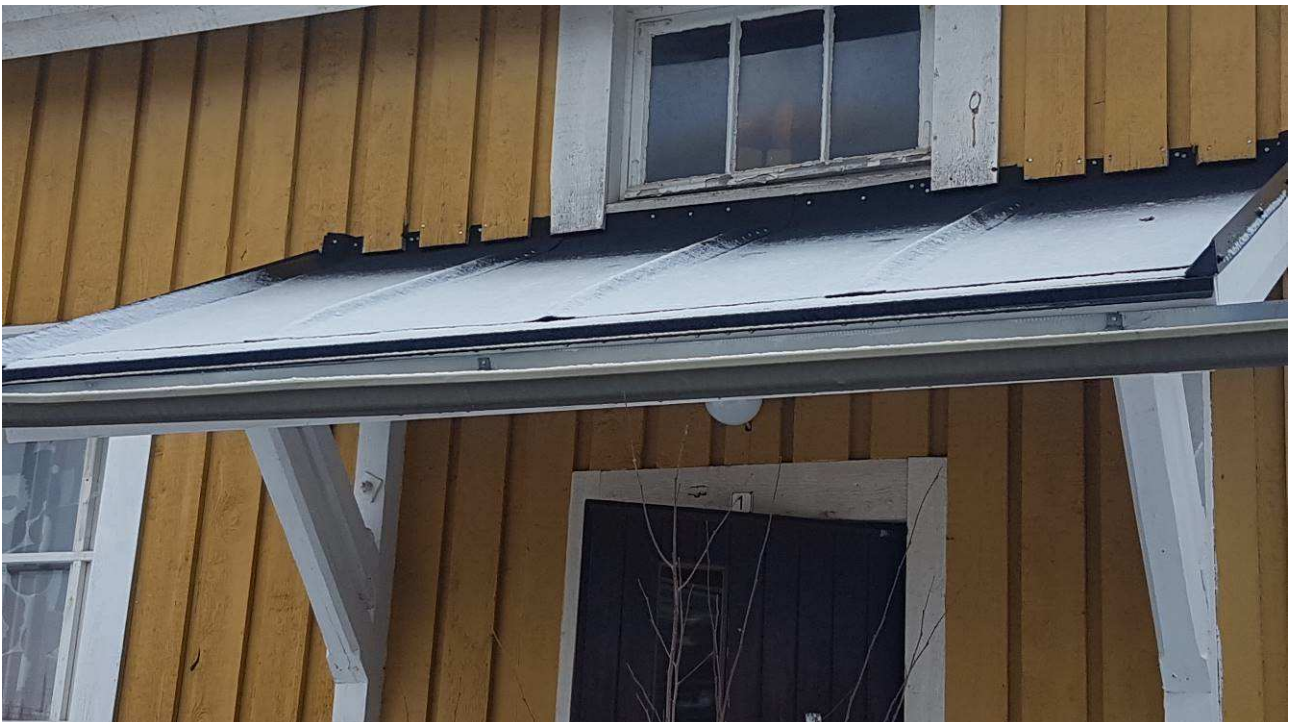
Ovilippojen päälle uusittu kate

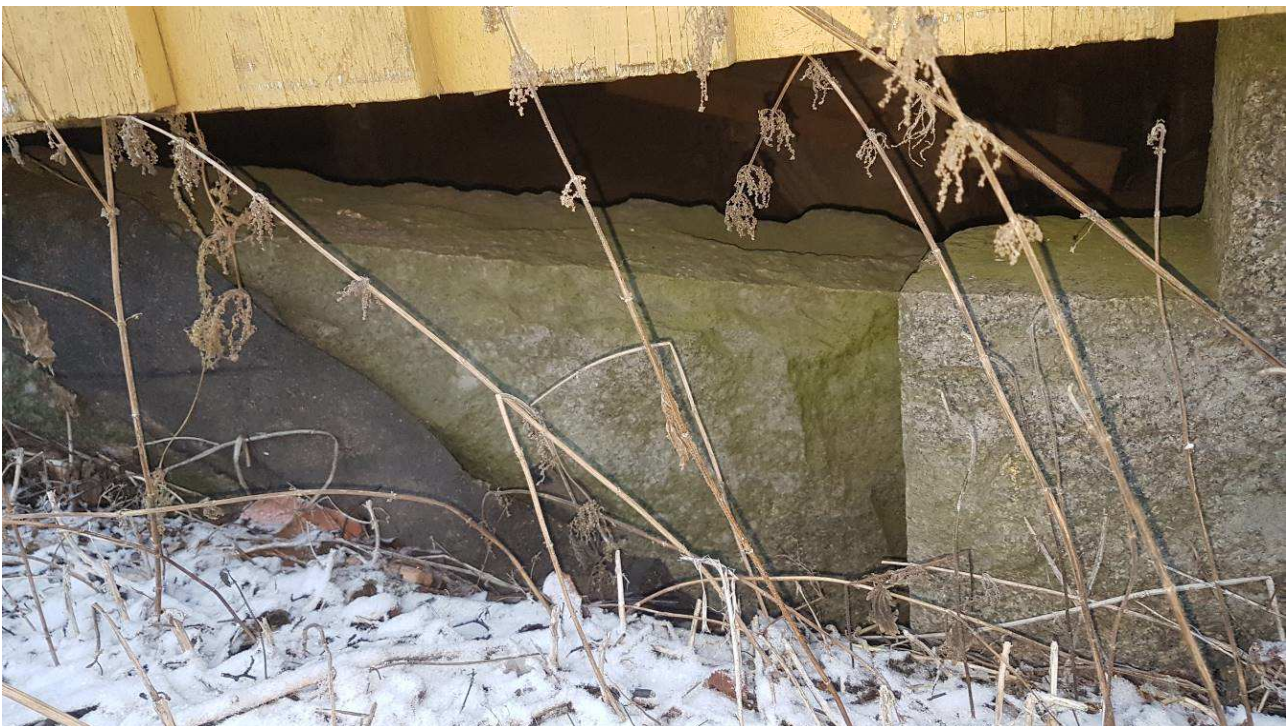
Oikeassa päädyssä porakivi painunut

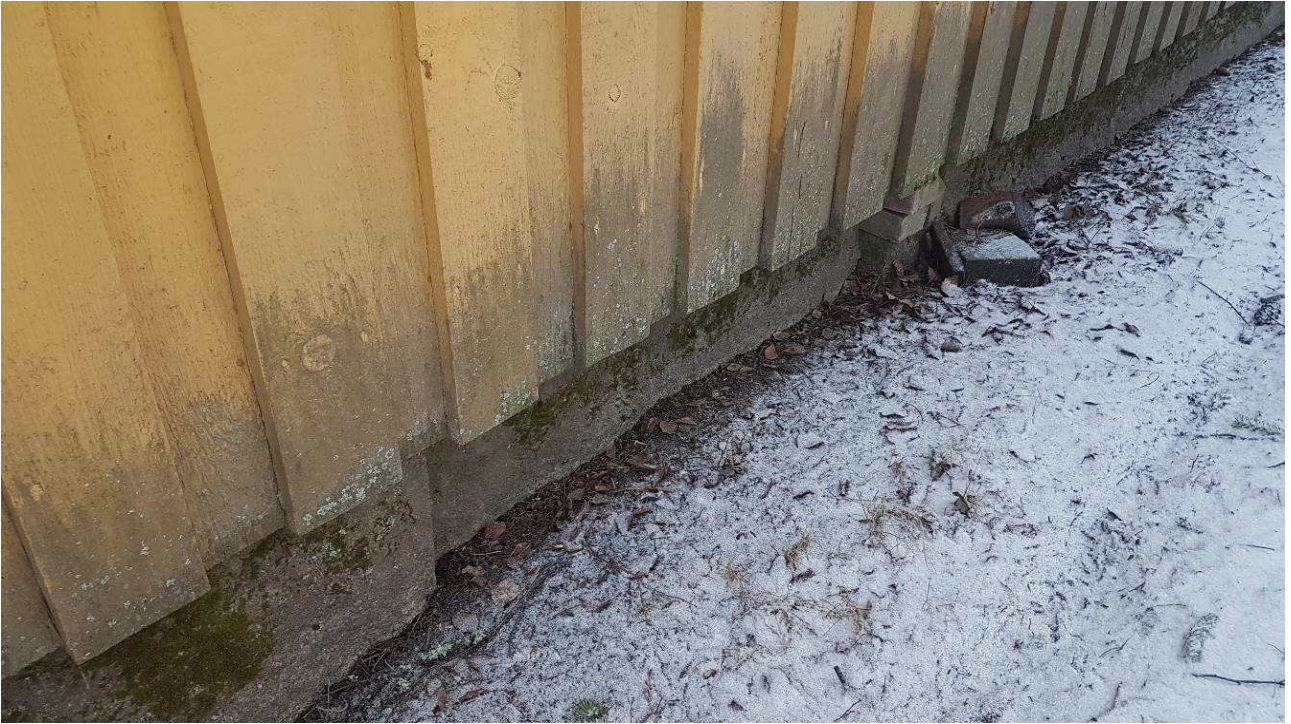
Takkasivulla porakiviä liikkunut

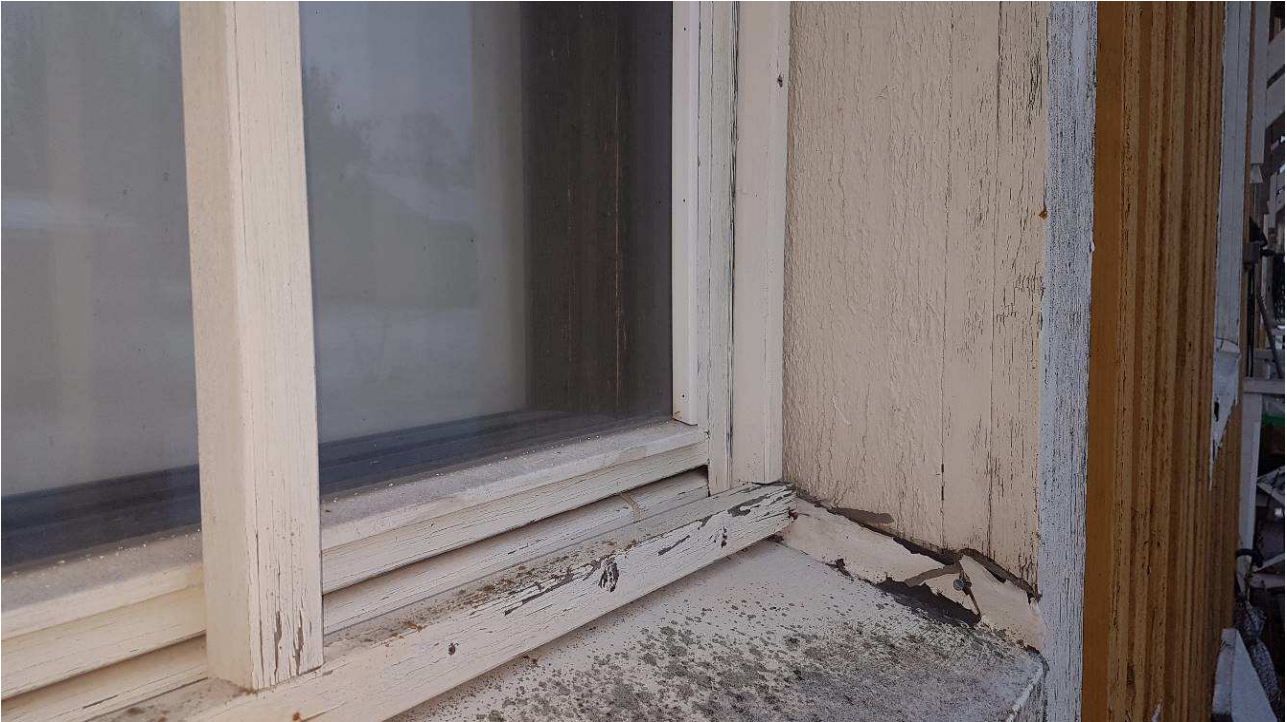
Ikkunoiden ulkopuolen maali kulunut

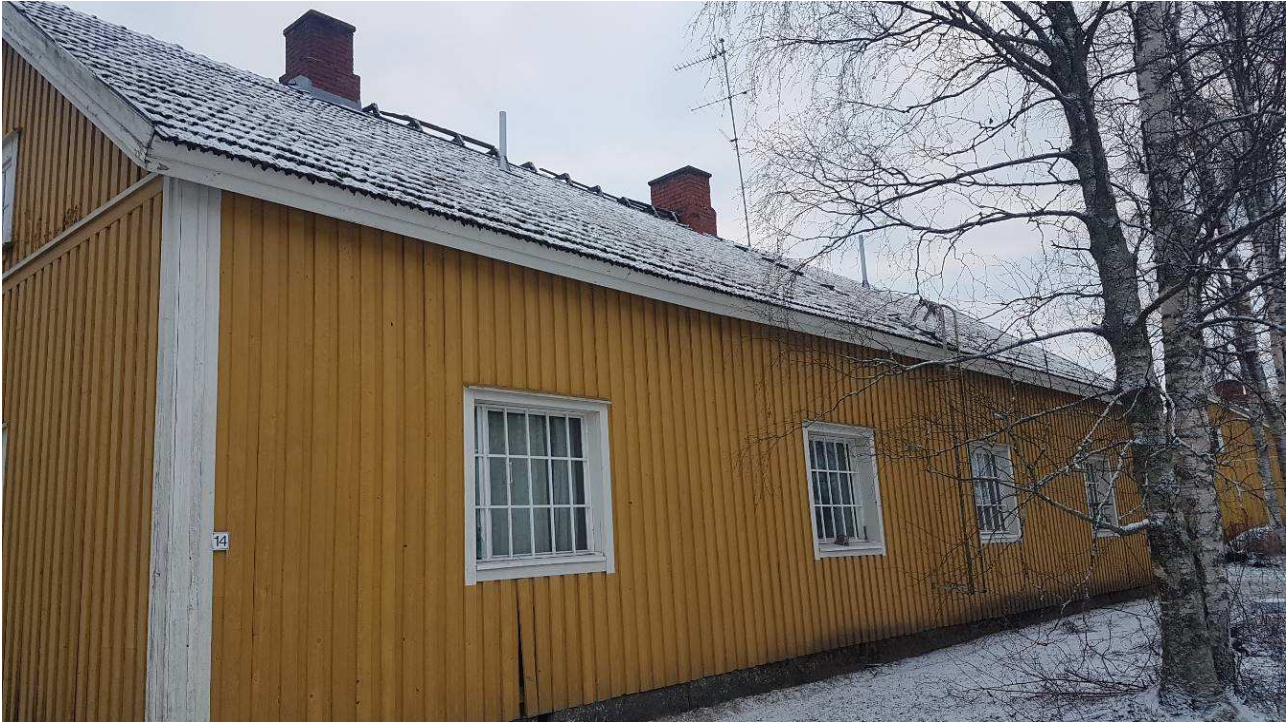
Takasivu maali kulunut

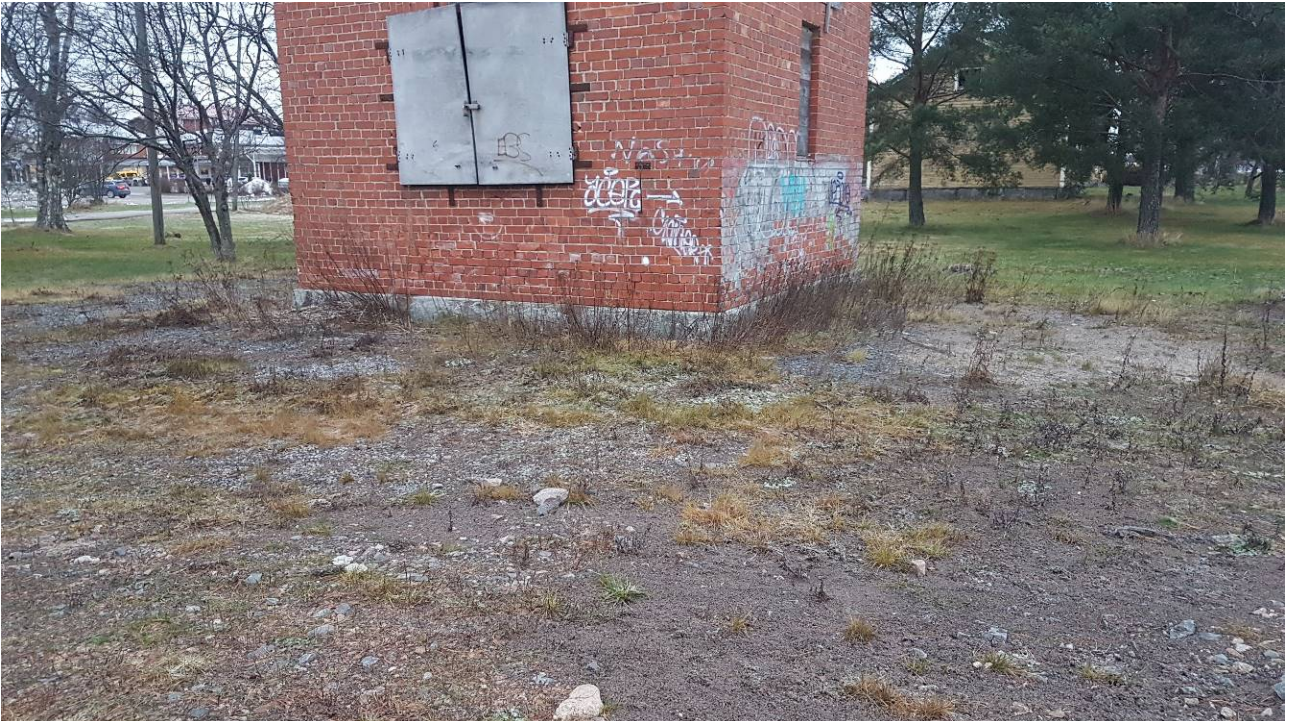
Takasivua sotkittu, risuja rakennuksen vierellä. Alaosan ikkunat rikottu

Ulkopuolen tiiliseinien halkeamien korjaus ja takasivun puhdistus.

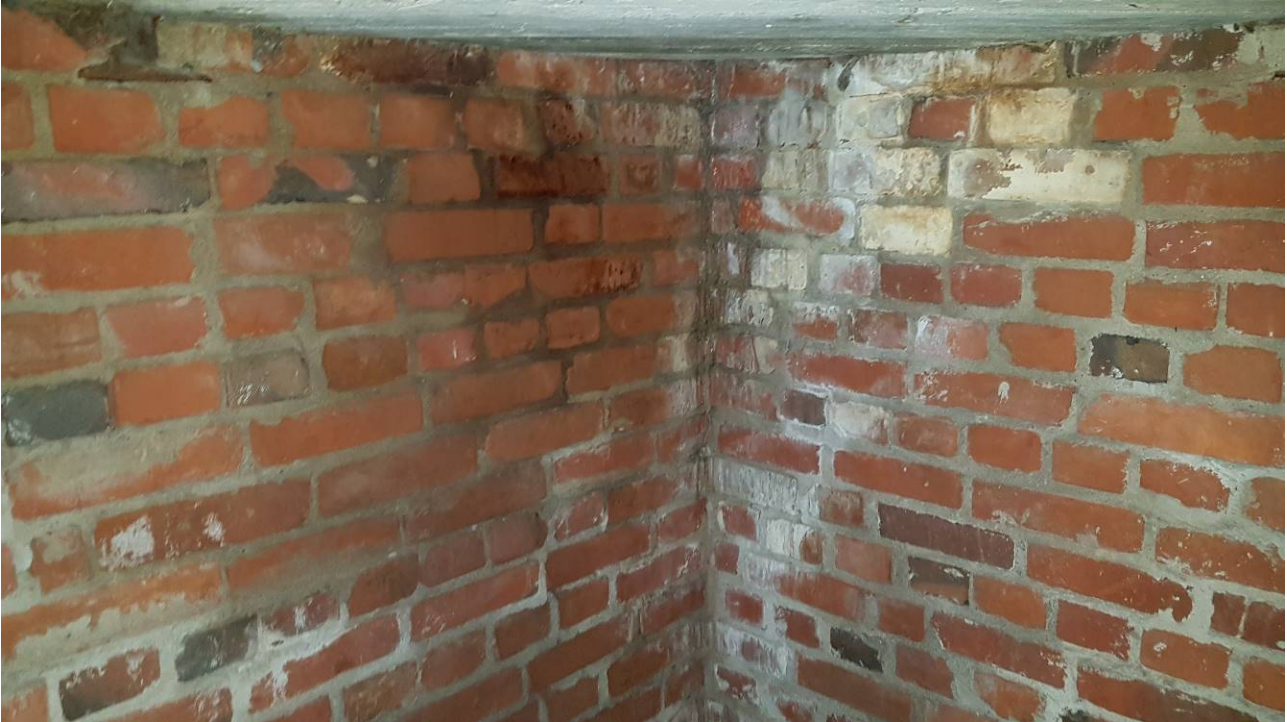
Tiiliseinän yläosa kosteana savupiipun juuren vuodosta.

Vesikatteenä on tiilikatto. Katto on vanha. Katossa on vuotoja savupiipun juuressa ja samalla lappeella toisessakin kohtaa. Vuotokohdilla yläpohjarakenteessa on laho yms. vaurioita. Vesikaton otsalautoissa on maali hilseilnyt. **Vesikaton uusiminen ja yläpohjan kunnostaminen vaurioituneilta osin. Otsalautojen kunnostus.**

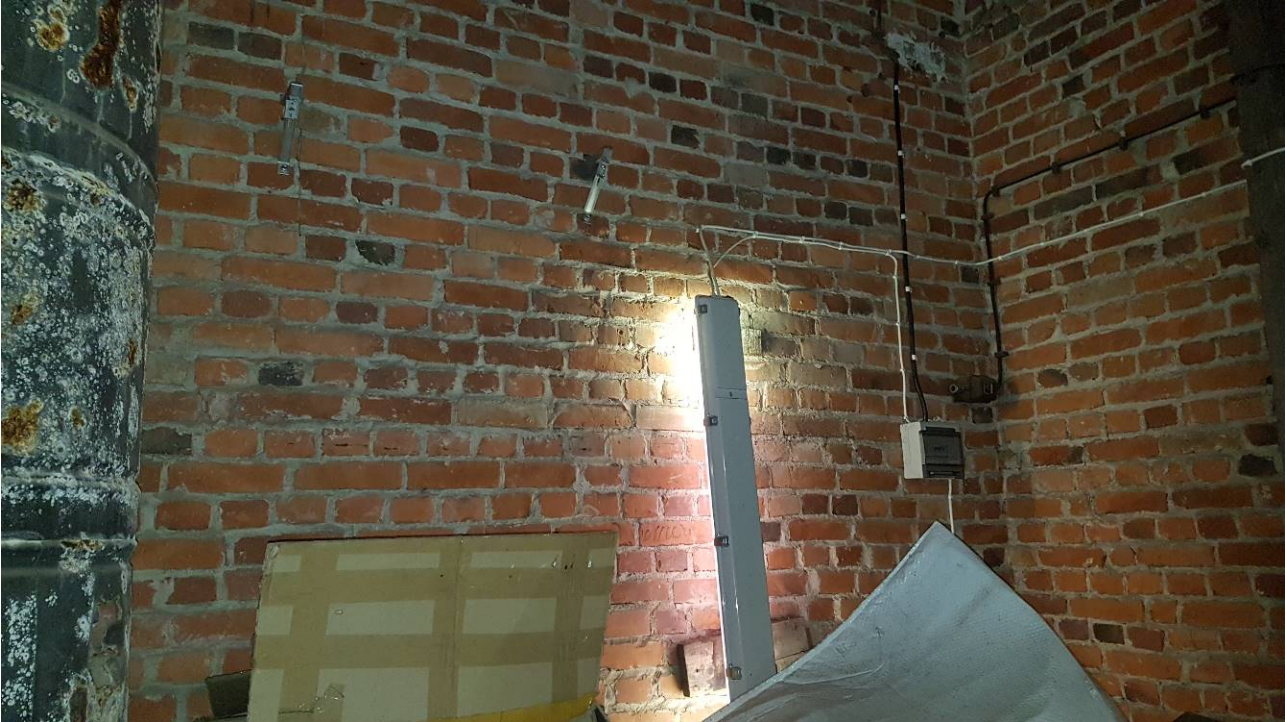
Alaosan valaistus ja niiden sähköt uusittu (valaisin irti) muutoin sähköt ovat vanhoja ja ei käytössä.
