Oulun yliopisto, Arkkitehtuurin tiedekunta, Korjausrakentaminen

## Kuntoarviokurssi 2015 Ylivieskan kasarmi

Toimittanut: Soikkeli, Anu; Tiikkaja, Jaana

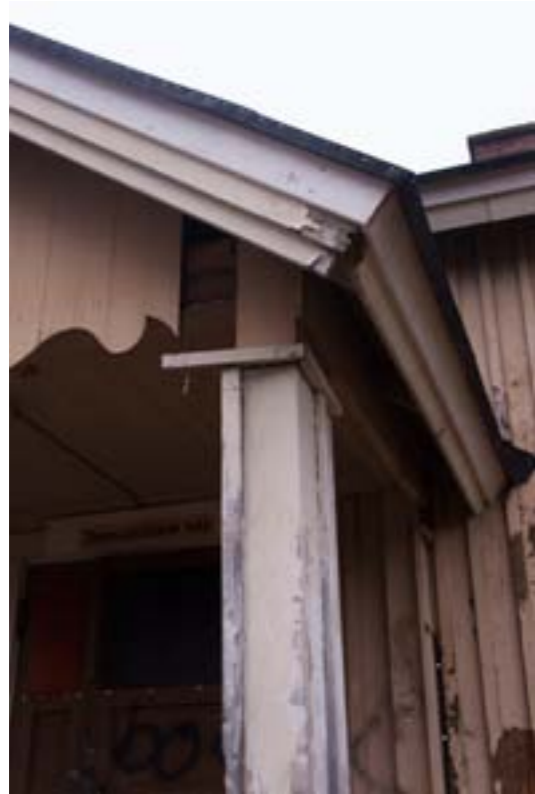
Kuistin etujulkisivusta puuttuu koristelaudoitusta

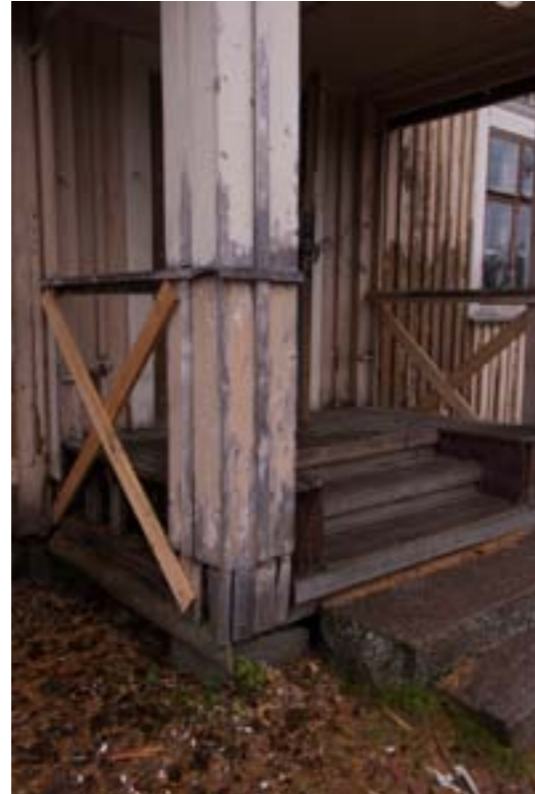
Kuistin ilme tulisi palauttaa Asemapäällikön taloon sopivaksi. Vähäinen kuistin painuminen voidaan jättää korjaamatta, se kertoo rakennuksen iästä ja historiallisesta arvosta.

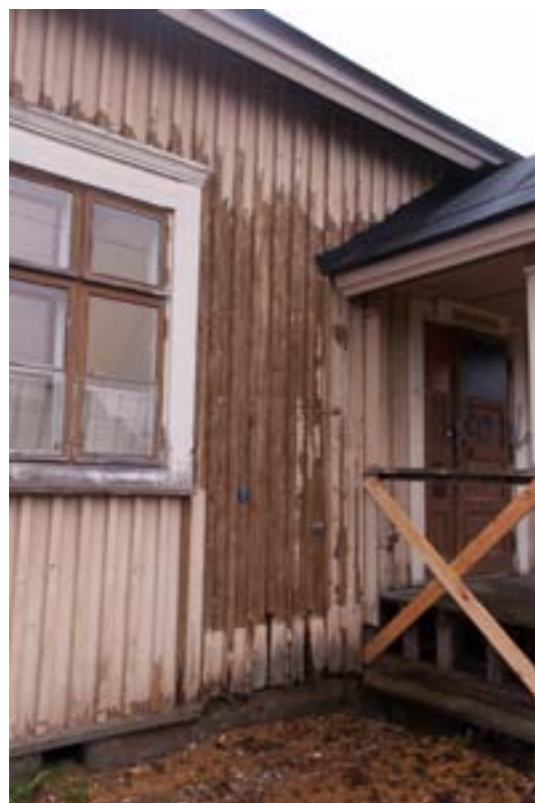
Kuistin räystääsvedet ohjautuvat julkisivuverhouskeeseen

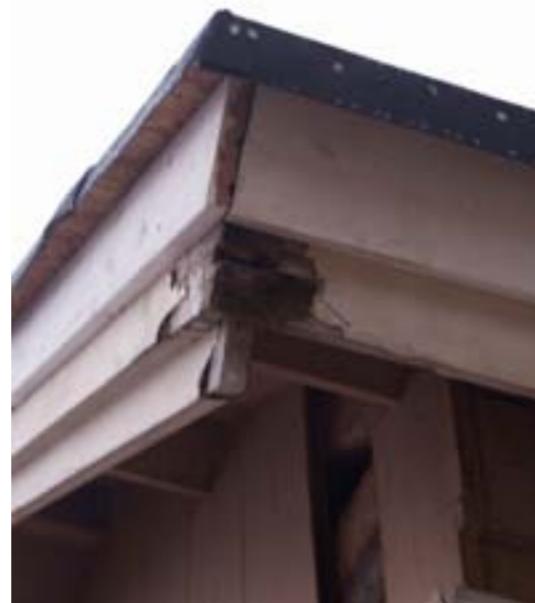
Katon korjauksen yhteydessä uusittujen räystäslautojen päät ovat käsittelemättä. Pintakäsittely tarvitaan välittömästi, jotta jo kunnostetut osat eivät lahoa.

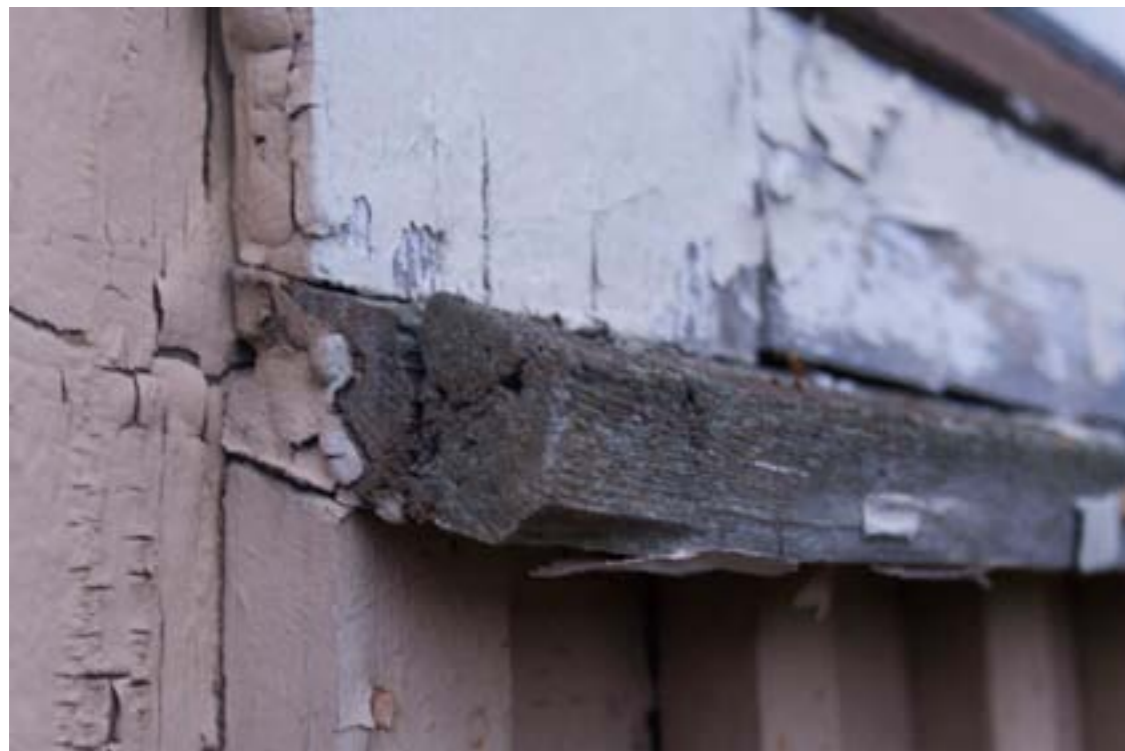
Ikkunan vesilauta on murtunut ja lahonnut

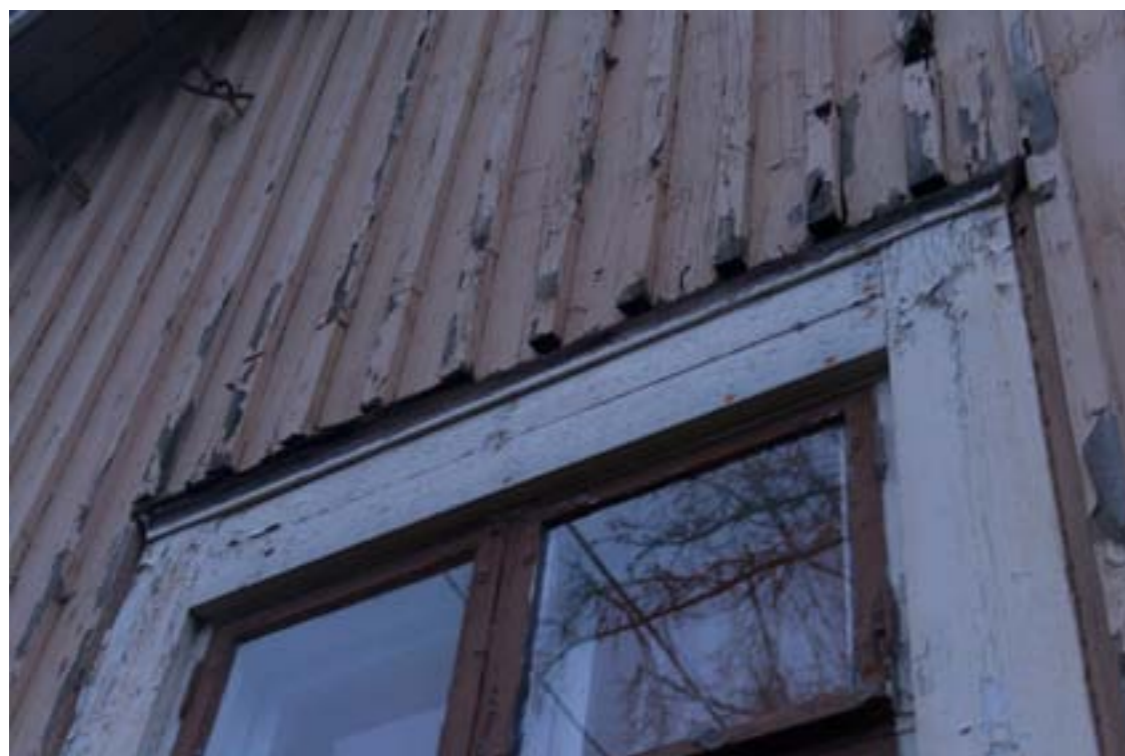
Ikkunan koristelista puuttuu

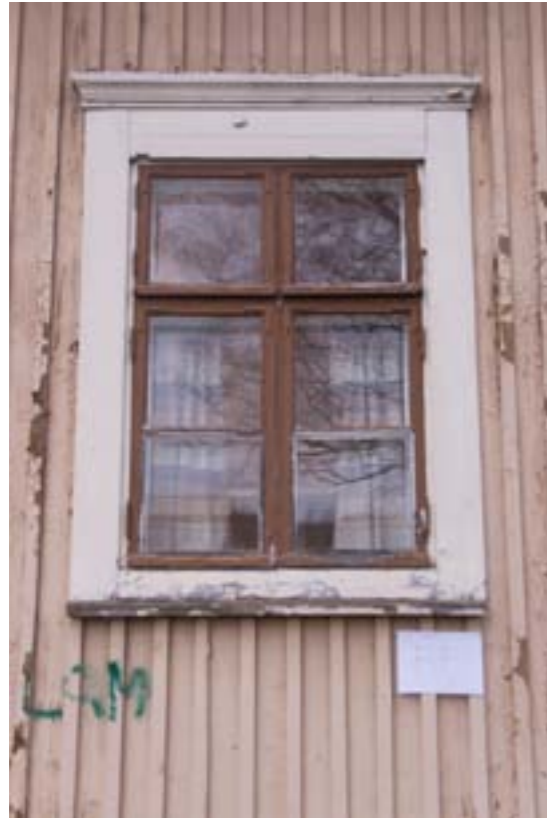
### Ikkunatyyppi 1 (iso ikkuna)

- 11 kpl maantasokerroksessa
- kaikki alkuperäisiä, jokaisesta ikkunasta vaihdettu lasi/laseja, mutta myös alkuperäisiä laseja jäljellä
- puitelistoja vaihdettu
- maali lohkeilee niin puitteista kuin karmeista
- maali lohkeilee myös heloista, ruostetta paikoitellen
- ikkunat eivät kovin tiiviitä, osa ikkunoista ei mennyt kunnolla kiinni
- avattavuus toisaalta huono
- ikkunoissa F11 ja F13 puuttuvat yläkoristelistat

Vesilautoissa vaurioita, vaihdettava uusiin F2, F6, F7, F8, F9, F10, F11, F13

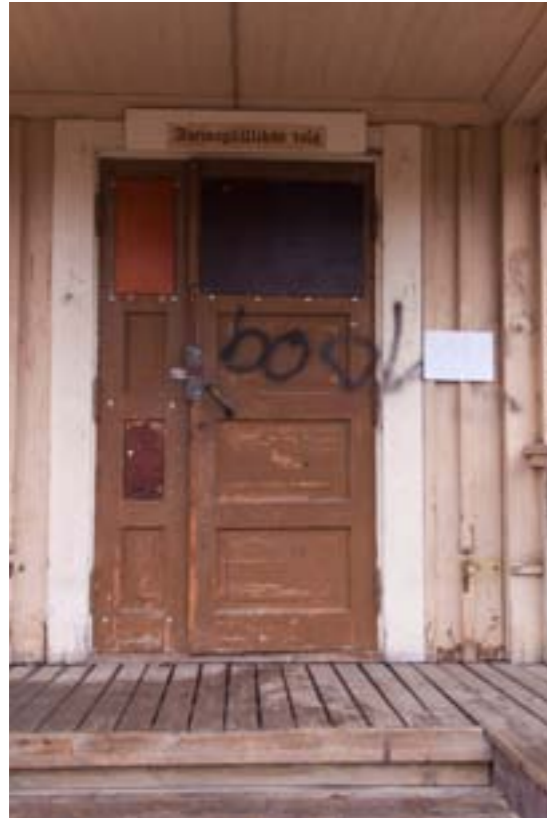
**Ovi 001**

- Ovilehden maalipinta huonossa kunnossa, kaksi peiliä, sekä ikkunalasit menneet rikki (päällä vanerit)
- Puuosat muutoin hyvässä kunnossa, pintakäsittely kulunut
- Helat pintaruosteessa
- Ovi ei ole tiivis
- Oven aukeavuus on hyvä

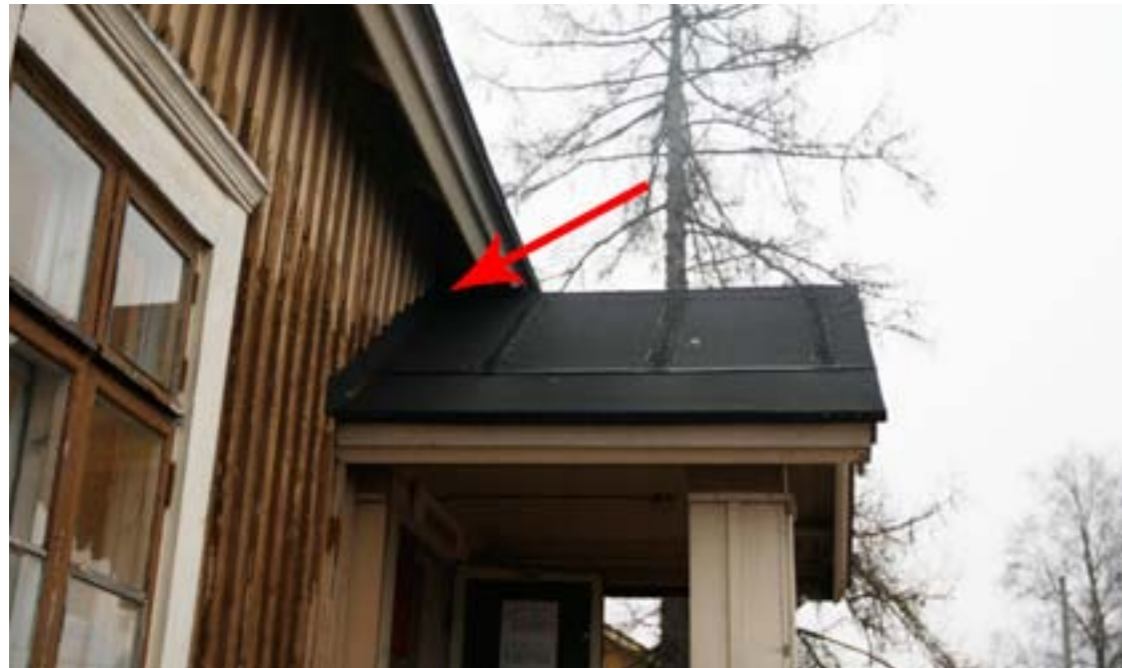
Kuva R2

Nykyinen huopakate on hyvässä kunnossa, eikä siinä ole havaittavissa puutteita tai vaurioita (kuva R1). Kuistin kohdalla katteen ylösnoston korkeus seinälle vaikuttaa hieman liian matalalta (n. 10 cm) (kuva R2). Vedenpoistojärjestelmä - sadevesikourut ja syöksytorvi - puuttuu edelleen kokonaan (kuvat R1, R2, R3, R4). Räystäissä ja niiden alapuolella olevissa kattokannattajissa on maali lohkeillut muutamassa kohdassa (kuvat R3, R4). Vesikatolle johtavat tikkaat ovat vanhat ja kuluneet, mutta kiinnitykset ovat kunnossa. Kulkusilta piippujen välillä on todennäköisesti rakennettu vesikatteen uusimisen yhteydessä. Savupiiput ovat päällisin puolin hyvässä kunnossa.

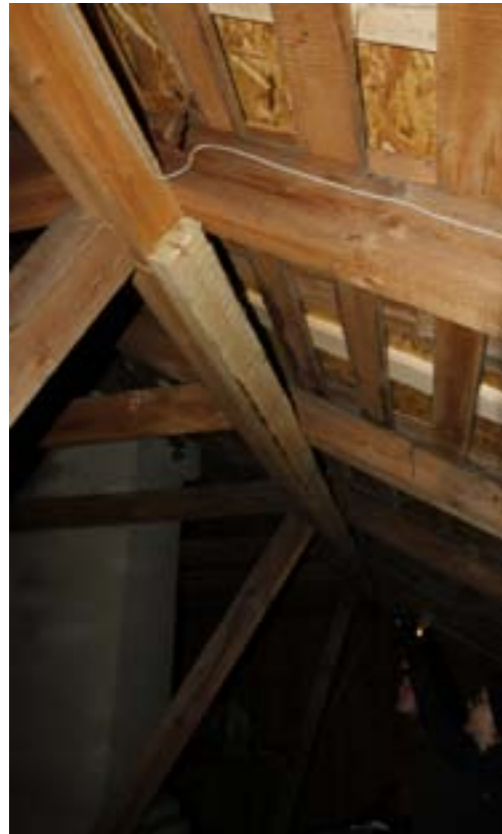
Kuva H1

Pohjoispäädyn lisätukien tarpeen (kuvat H1, H1\_2, H1\_3) on mahdollisesti aiheuttanut vanha lahovaurio sekä kuivunut sienirihmasto (kuvat V3, V2, V2\_3). Eteläpäädyssä on haljennut kitapuu savupiipun kohdalta (kuva V4), minkä johdosta hormin ympärille on lisätty katosta ripustettuja pystytukia (kuva H3). Muilta osin kantavat rakenteet ovat hyvässä kunnossa eikä vesikaton painaumia ole havaittavissa.

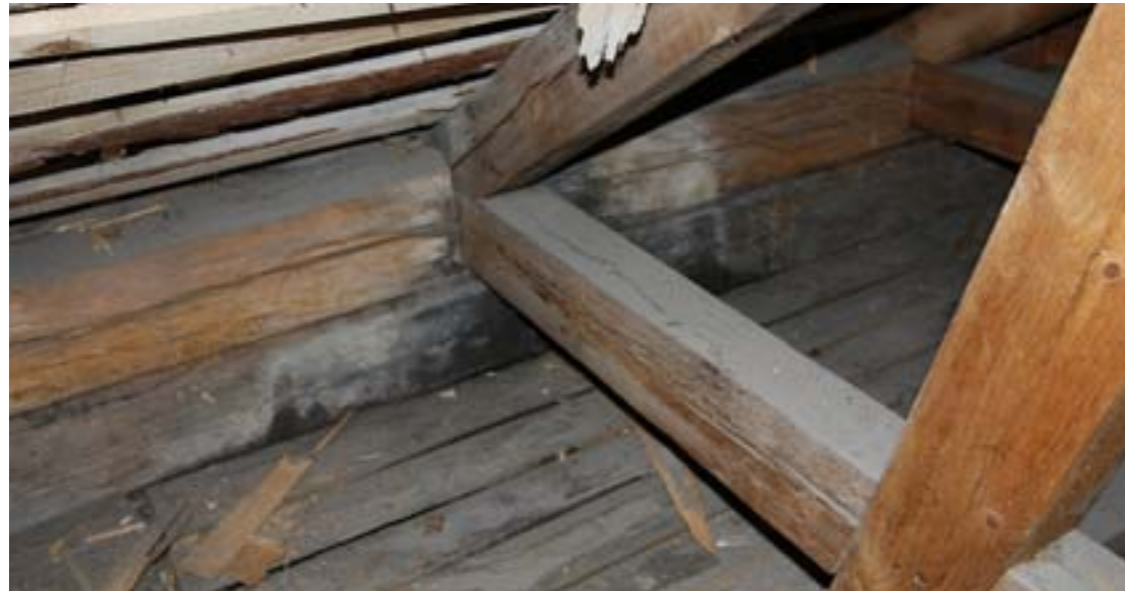
Kuva V1

Rakennuksen sivuilla ulkoseinien hirret ovat parissa kohdassa tummuneet – tuuletusputkien läpivientien kohdalla sekä radan puoleisella seinustalla (kuvat V1, V1\_2, V5), jossa on havaittavissa myös maalin lohkeilua rakennuksen ulkopuolelle ulottuvissa kattokannattajissa. Tuuletusputkia ei ole eristetty. Ullakotilan päätyseinien laudoituksessa oli pienehköjä rakoja, joista tuiskulumi pääsee sisälle.

Ulkoseinien hirsien tummumisen syy sekä vaurioiden laajuus olisi syytä selvittää jatkotutkimuksilla. Onko tummuminen yhteydessä ulkopuolisten kattotuolien maalipinnan lohkeiluun, vuotaako höyry-/ilmansulku seinän ja yläpohjan liitoksessa ja onko eristeissä kosteusvaurioita. Myös läpiviennit olisi syytä tarkistaa, erityisesti tuuletusputkien ja savuhormien kohdilta.

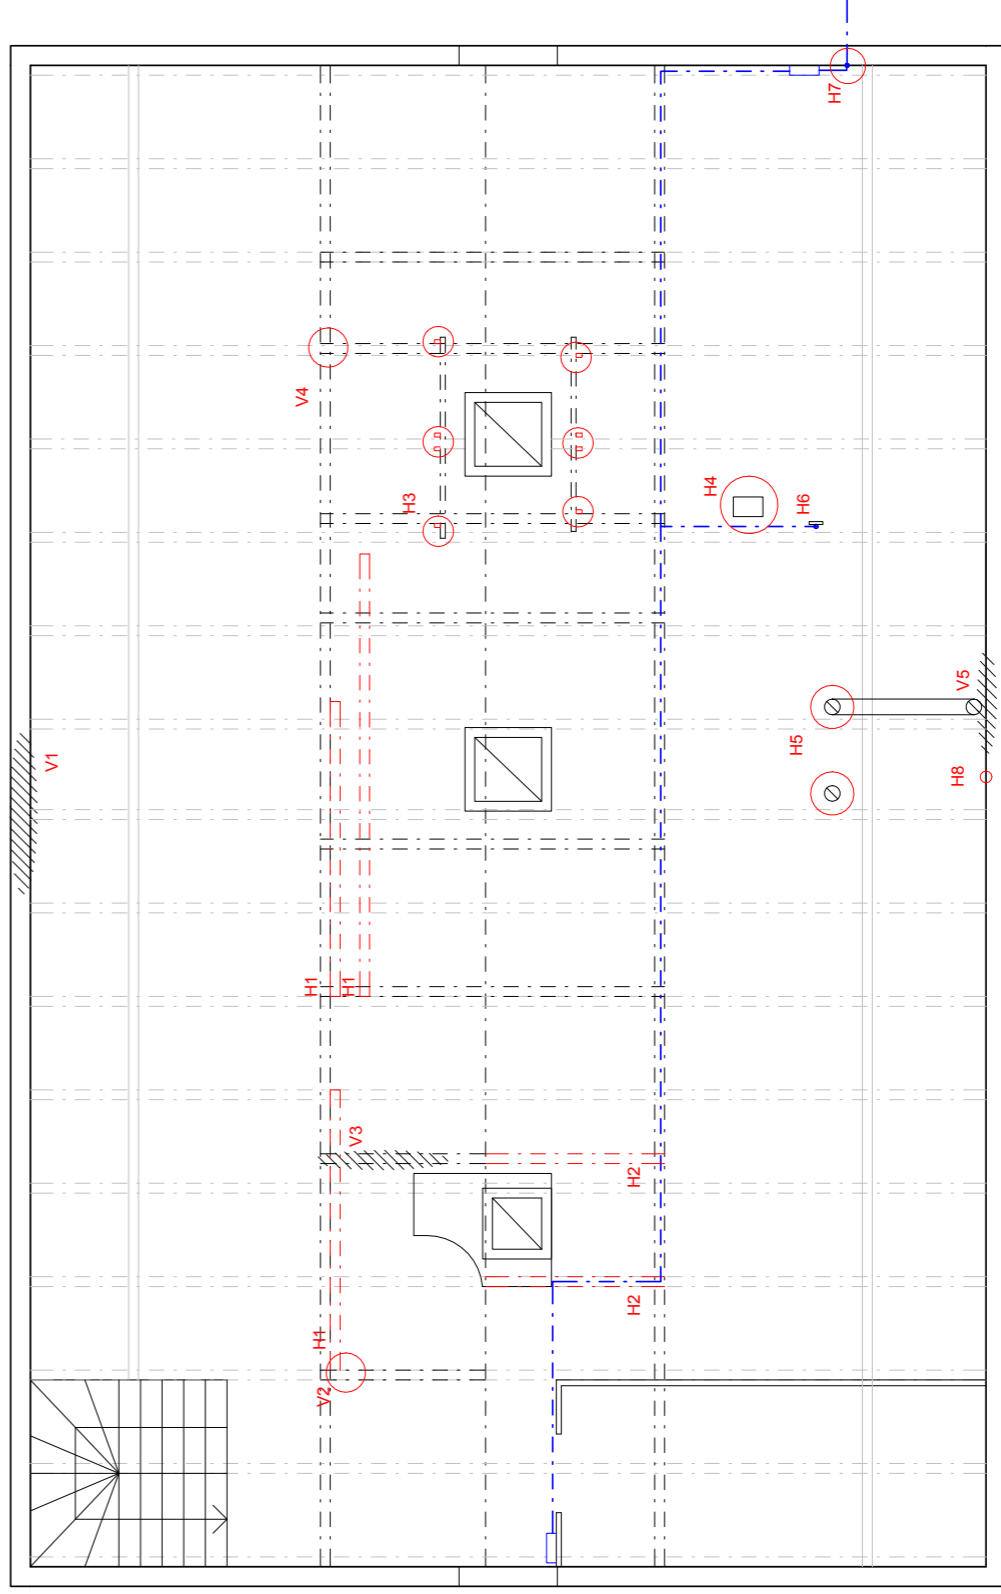
Ullakon vauriokaavio 1:50

- H1 Lisätty vaakatuki
- H2 Lisätty vinotuki
- H3 Lisätty pystytuki
- H4 Katkaistu pili
- H5 Tuuletuspukien läpiviennit yläpohjasta
- H6 Sähköjohtojen läpiviennit yläpohjasta
- H7 Sähköjohtojen läpiviennit seinästä
- H8 Johtojen läpiviennit seinästä

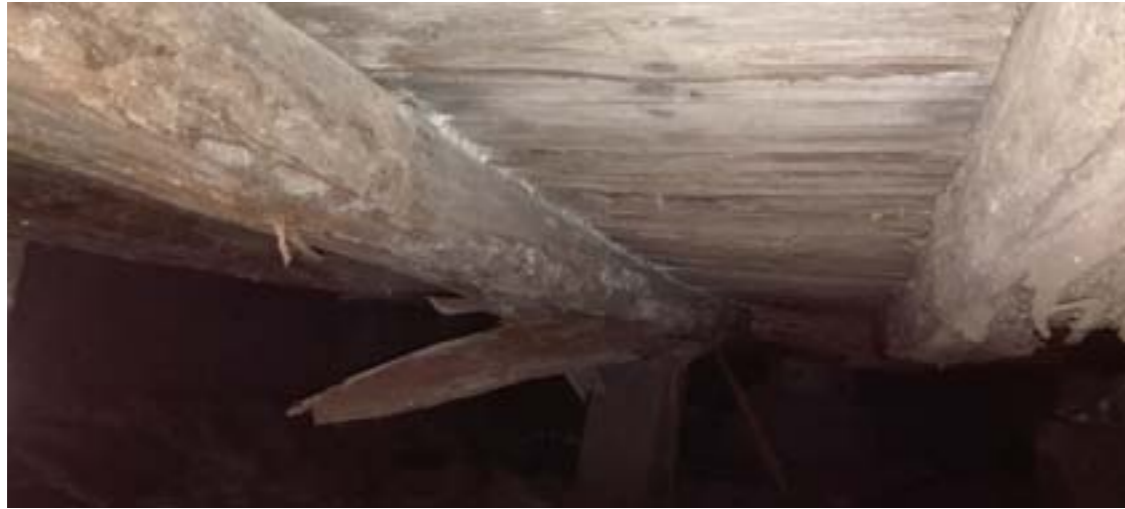
Kuva K1

kyseessä kantava hirsi. Tuuletusaukoista K1 ja K11 otetuissa kuvissa (K1, K11a, K11b ja K11c) näkyy taipunut ja lohkeillut kantava alapohjan hirsi huoneen H103 kohdalla. Lisäksi tämän alueen muissakin kantavissa hirsissä näkyy rihmastoa ja merkkejä kosteusvaurioista.

Alapohjan kantavien rakenteiden lahovauriot vaativat perusteellisempaa tutkimusta ja korjausta. Lahovauriota sisältävät rakenteet tulee korjata, ja mahdolliset homekasvustot tulee poistaa sekä pinnat käsitellä homesuoja-aineilla (esim. booraksilla). Lisäksi tuuletustilasta tulee välittömästi poistaa sinne kuulumaton lahoava orgaaninen aines. Lisäksi tulee huomioida mahdollinen kivi- ja puuaineksen erottaminen toisistaan erityisesti ongelmakohtissa.

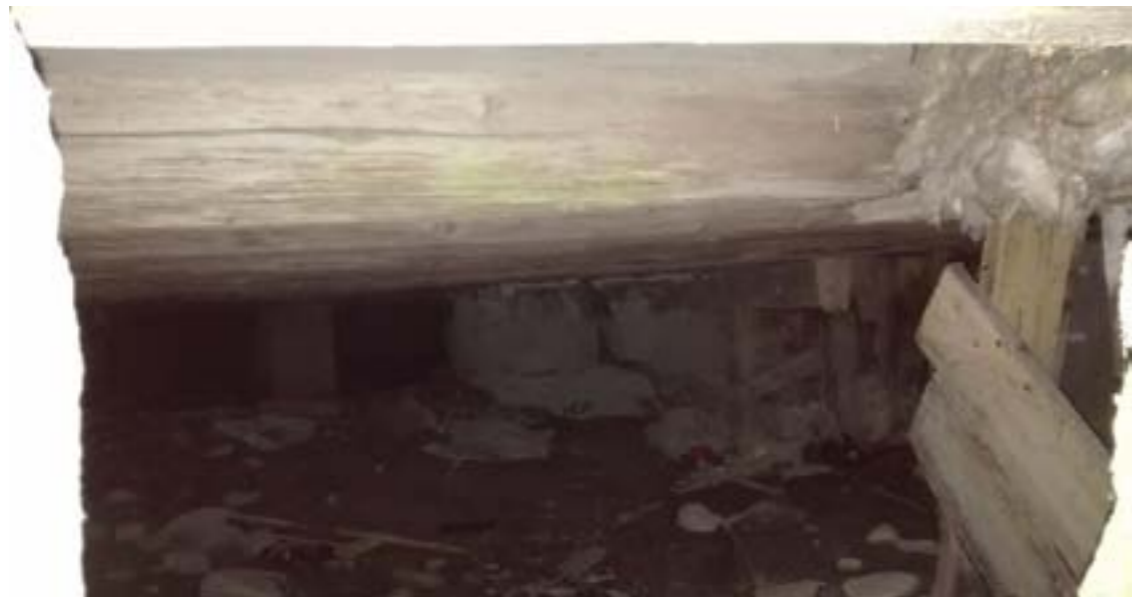
Kuva K3

Tuuletusaukoista K3 ja K4 otetuissa sokkelin sisäpuolisissa valokuvissa näkyy ryömintätällissa olevia ylimääräisiä puurakenteita. Ne ovat mahdollisesti vanhoja valumuotteja ja kantavien hirsien tukirakenteita. Tuuletusaukoista K7, K8, K9 ja K11 otetuissa kuvissa näkyy ryömintätällissa maassa oleva ylimääräinen ja lahoava hirsi. Sen merkitys jää hieman epäselväksi, onko

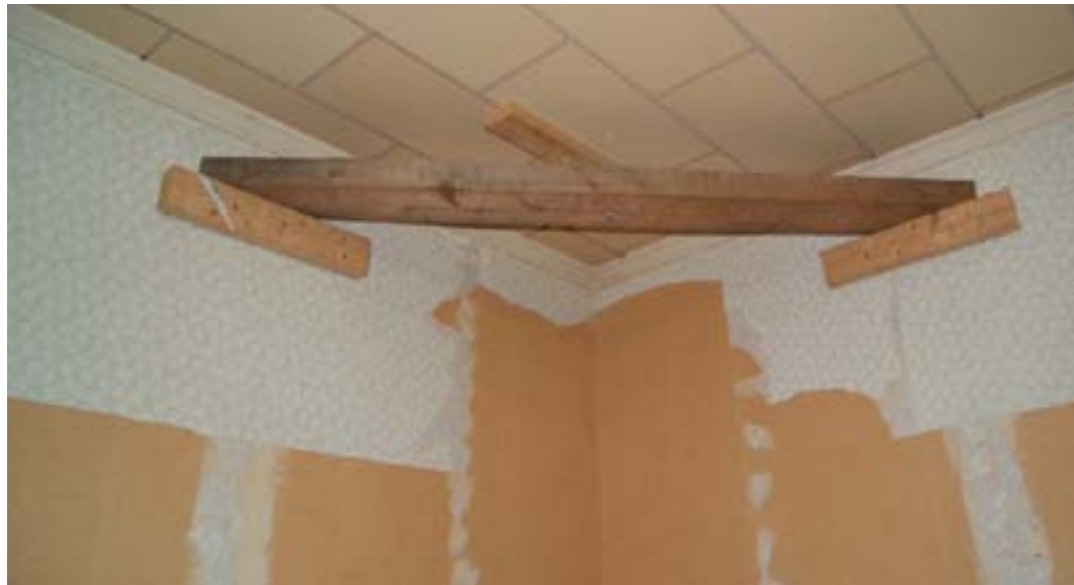
Kuva E1 Ripustukseen tarkoitettu palkkiratkaisu salin nurkassa. (H104)

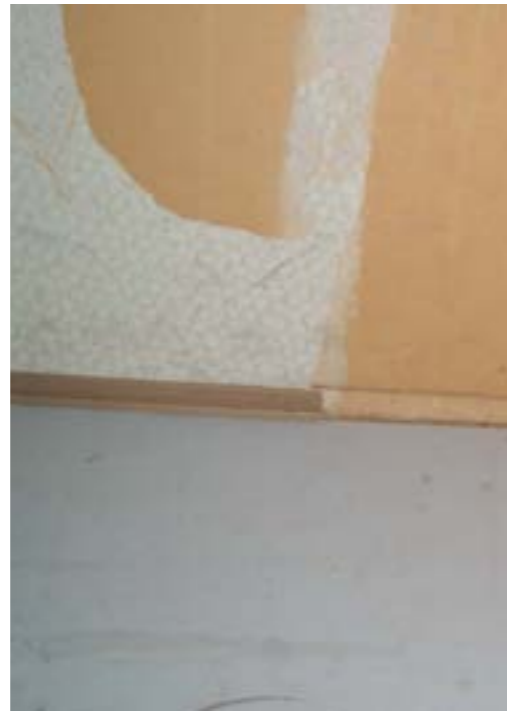
Kuva E3 Salin lattilista osittain poistettu, huonossa kunnossa/poistettu (H104)

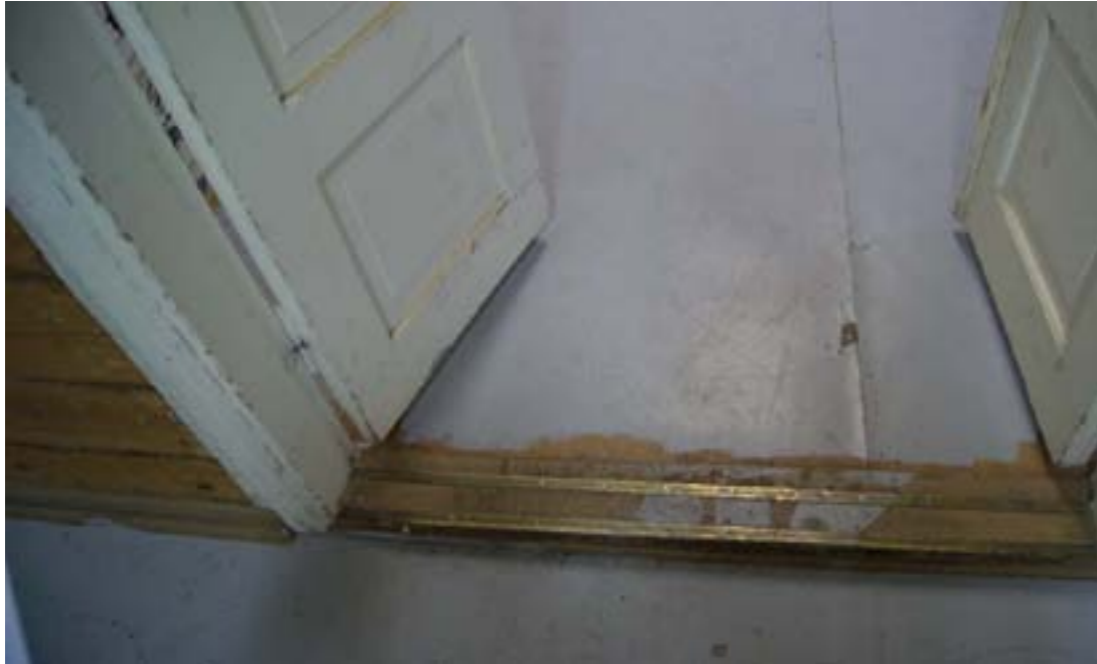
Kuva E4 Salin ja ruokasalin välinen kynnyksen huonokuntoinen (H104, H105)

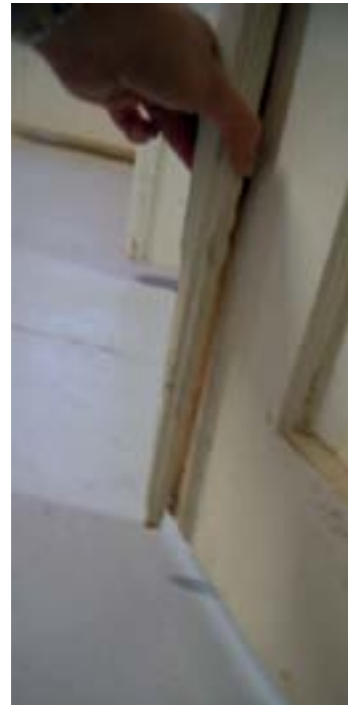
kuva E5 Ruokasalin ja salin välisen oven välilistä repsottaa (H105)

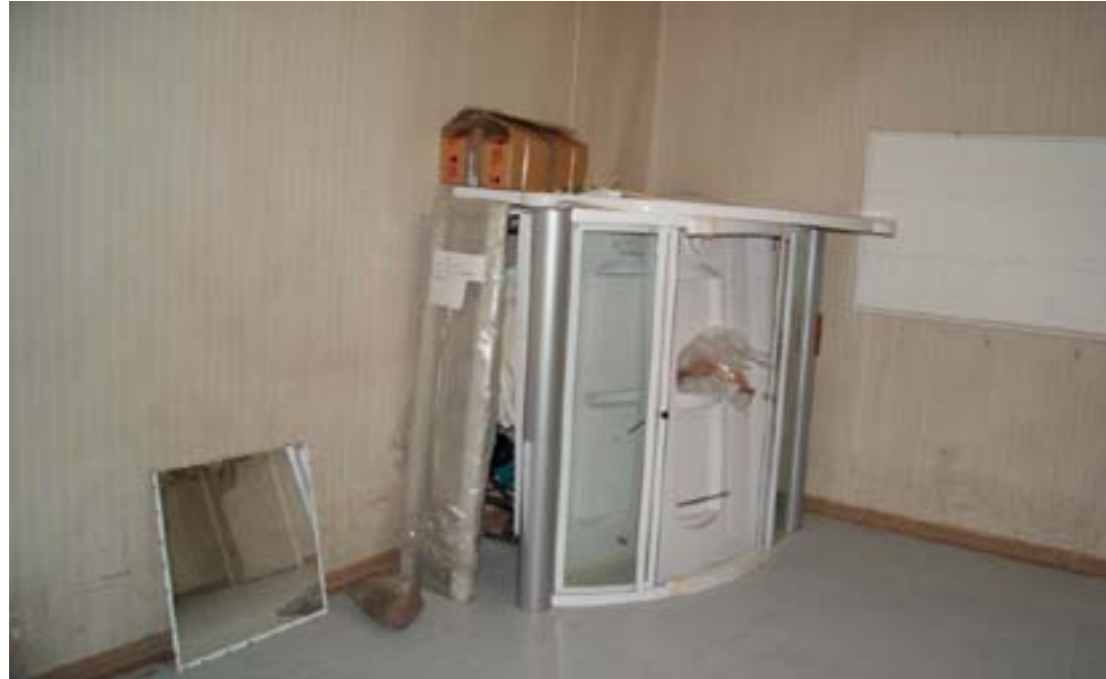
Kuva E7 Ruokasalin nurkassa asentamaton suihkukaappi sekä muuta rojua, lisäksi tapetit likaiset (H105)

Vaurioiden syiden etsiminen ja korjaaminen on ensisijaista. Kun rakenteiden kestävyys talon säilyttämiseksi on taattu, voidaan aloittaa sisätilojen ja kiintokalusteiden kunnostus ja talon ilmeen kohennus. Sisätilojen kunnostus olisi syytä aloittaa siivouksella ja siirtää tiloihin kulumattomat tavarat pois, esimerkiksi suihkukaappi ruokasalin nurkasta. Alkuperäiset detaljit, kuten helat, listat ja sähkövedot tulisi säilyttää. Alkuperäiset tapetit huonossa kunnossa, joten ne on syytä purkaa pois ja korvata uusilla, mahdollisimman lähellä alkuperäistä olevilla tapeteilla. Loisteputkien tilalle tulisi vaihtaa riippuvalaisimet. Materiaalivalinnoissa tulisi painottaa vanhan talon henkeen ja rakenteisiin sopivia valintoja.

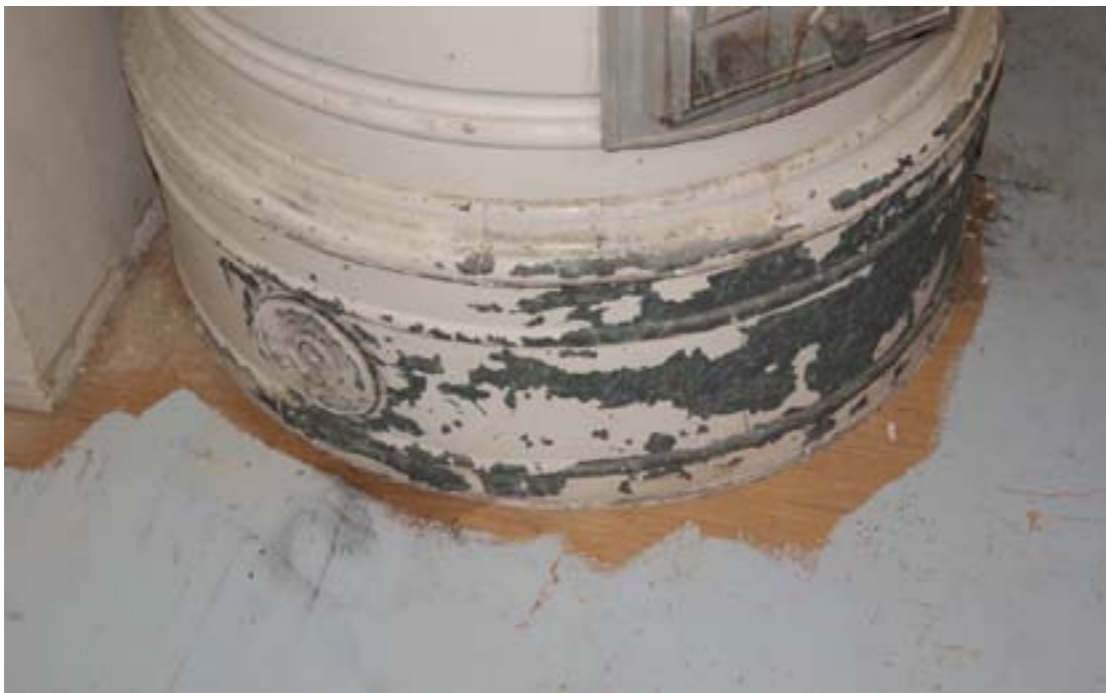
Kuva E8 Viimeistelemätön maalaus ruokasalin lattiapinnan päällä, kulumaa tulisijan maalipinnassa, kipinäpelti uupuu. (H105)

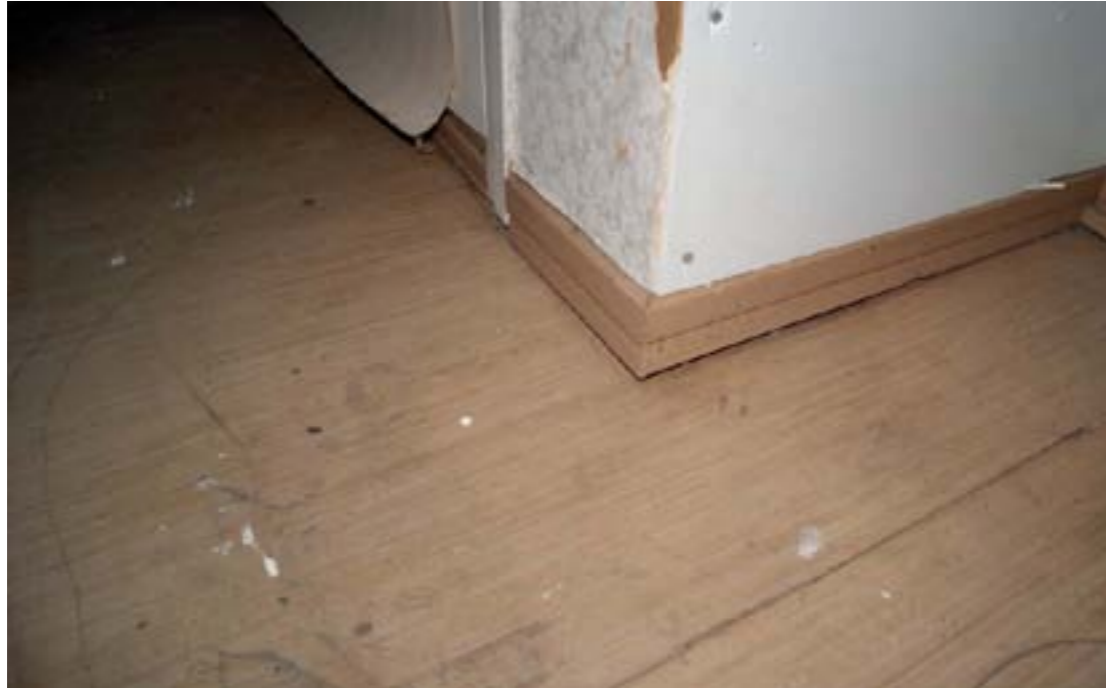
Herran huoneeseen on asennettu 1950-luvulla ruskea linoleum-matto, jonka saumakohtat halkeilevat ja pinta on huonokuntoinen sekä kupruilee. Lattialistat ovat todennäköisesti lattianpinnoitteen yhteydessä asennetut, tyyppiä L2. Lattia on selvästi painunut keskeltä ja alapohjan tutkinnassa kävi ilmi hirsien painumista sekä halkeilua.

Kuva E9 Lattia painunut herran huoneessa jättäen raon listan ja lattian väliin (H103)

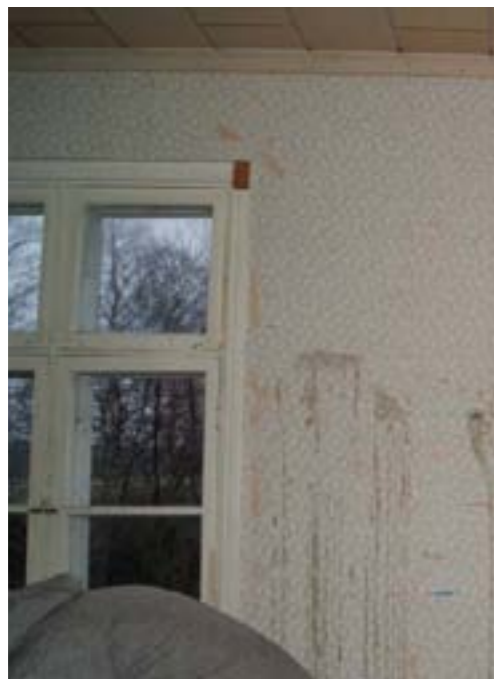
Kuva E10 Herran huoneen tapetti rähjäinen (H103)

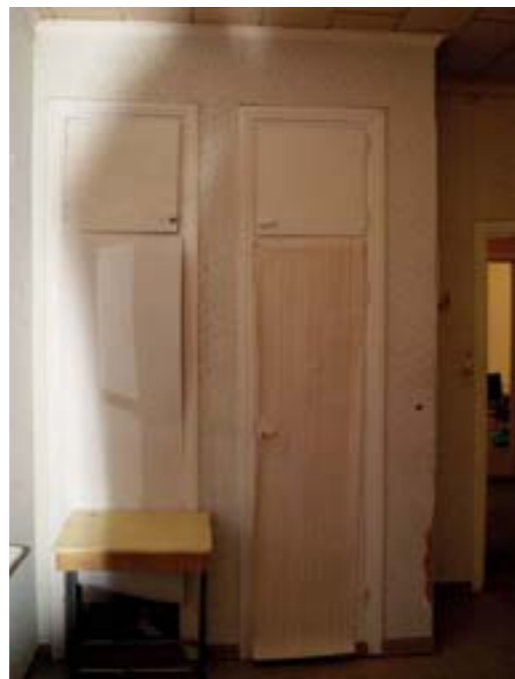
Kuva E11 Herran huoneen komero, jota ei löytynyt alkuperäisestä pohjasta, komeron ovet viittaavat 50-luvulle (H103)

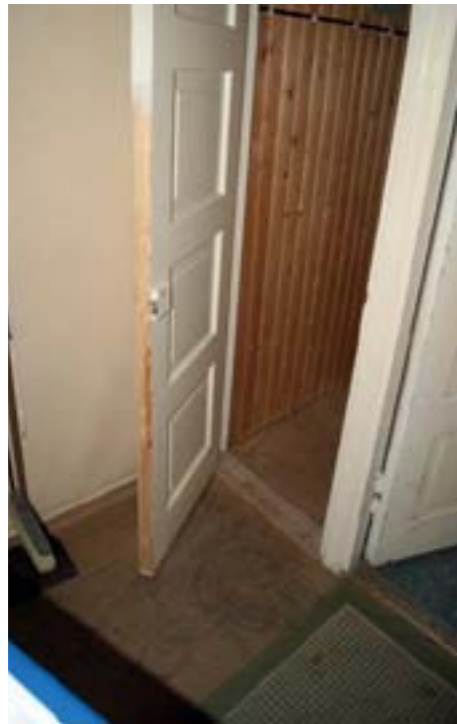
Kuva E13 Eteisen komeron ovi höylätty jälkikäteen (H102)

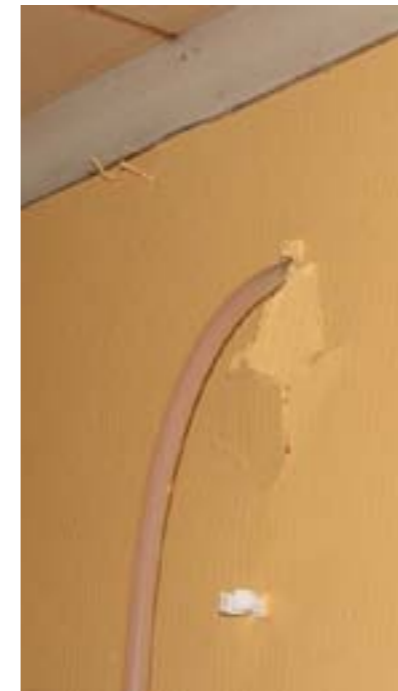
Kuva E 20 Vesijohtoveto keittiön puolelta tehty tökerösti rikkoen pintamateriaalin (H107)

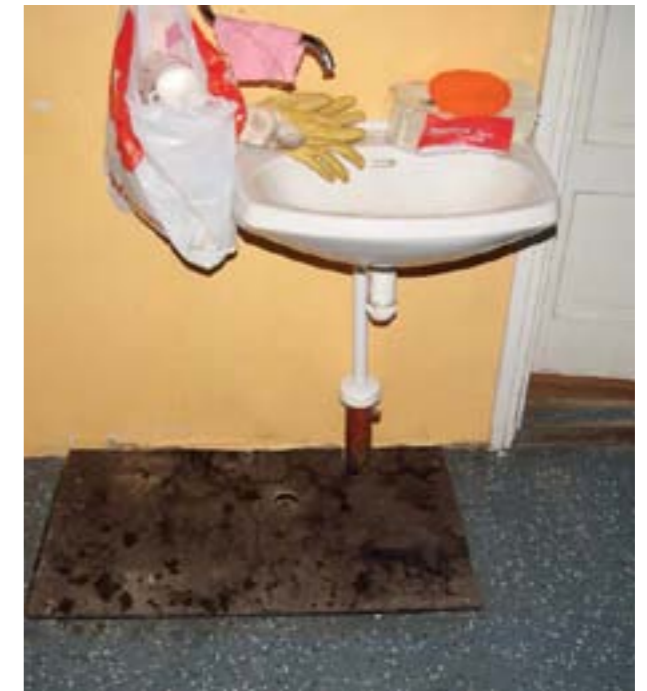
Kuva E21 Keittiön lavaari. Toiminnallisesti epäkäytännöllinen wc-lavaari keittiössä, lavaarin alle kiinnitetty rakennuslevy mahdollisesti paikkaamaan asennustyön jälkiä (H107)

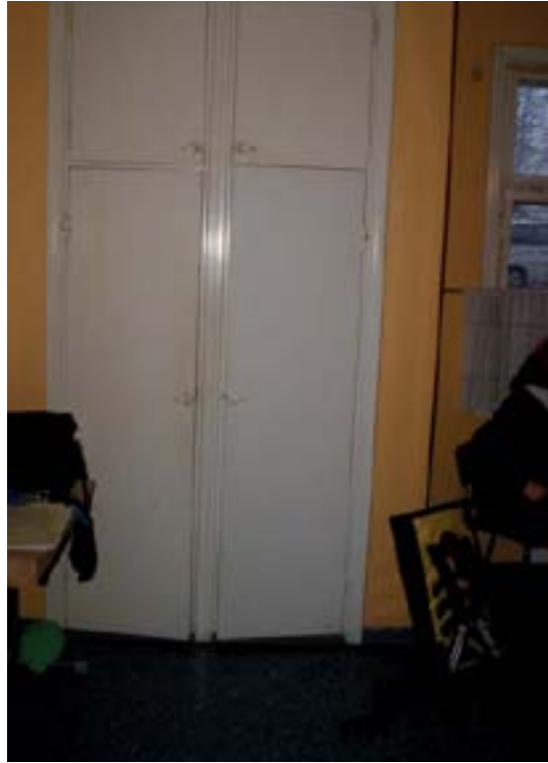
Kuva E22 50-luvun tyyliä edustava kiinteä keittiökomero (H107)

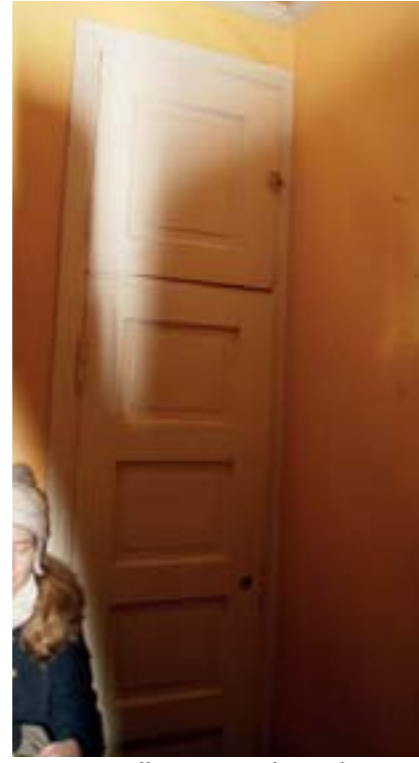
Kuva E23 Alkuperäinen keittiökomero (H107)

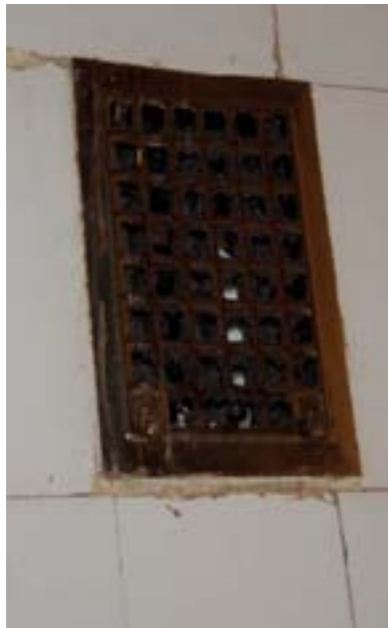
Kuva E24 Hellan hormissa kaunis likainen tuuletusristikko. Hormin pintamateriaali jäljittelee laatoitusta ja on rispaantunut (H107)

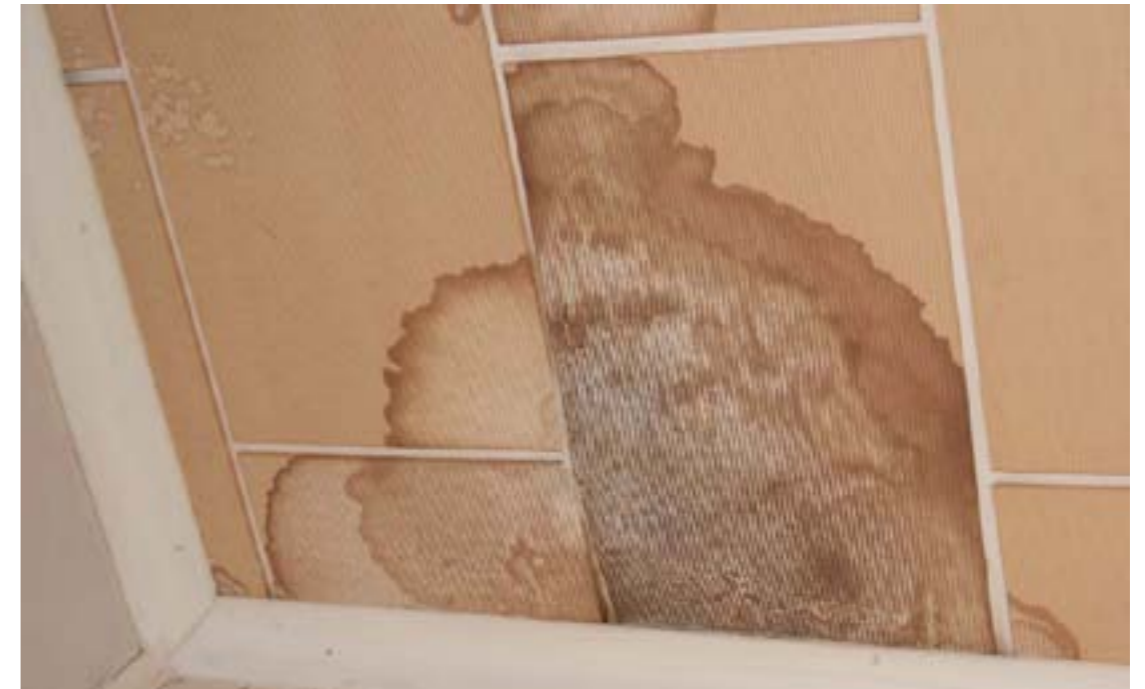
Kuva E27 (H108)

Kattoon on asennettu muiden huoneiden tapaan Halltex-levyä. Lännen suuntaan avautuvan ikkunan sekä palvelijan huoneeseen johtavan oven yläpuolella kattopinnoitteessa on huomattavia kosteusläikkiiä (kuva E26, E27).

| KATTO | | | | |
|--|---|---|--|---|
| 108, Palvelijan huone | Halltex-levy, Keittiön johtavan oven yläpuolella levyssä kosteusläikkä. Listatyyppi K2. | X | | |

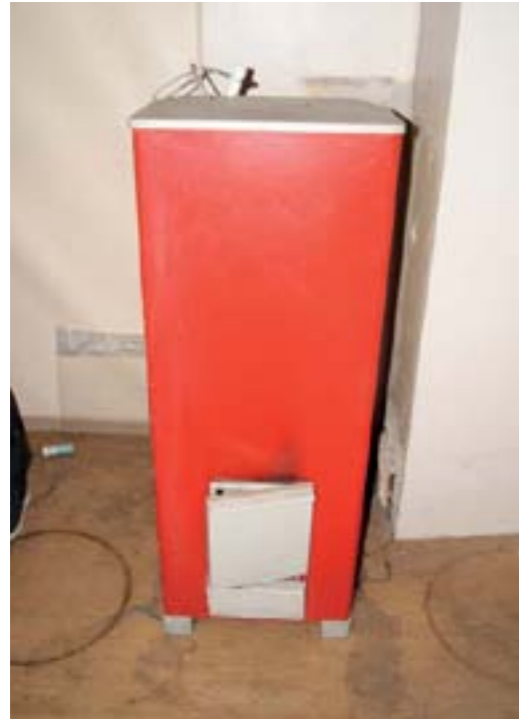
Kuva E28 Kamina siirretty paikaltaan (H108)

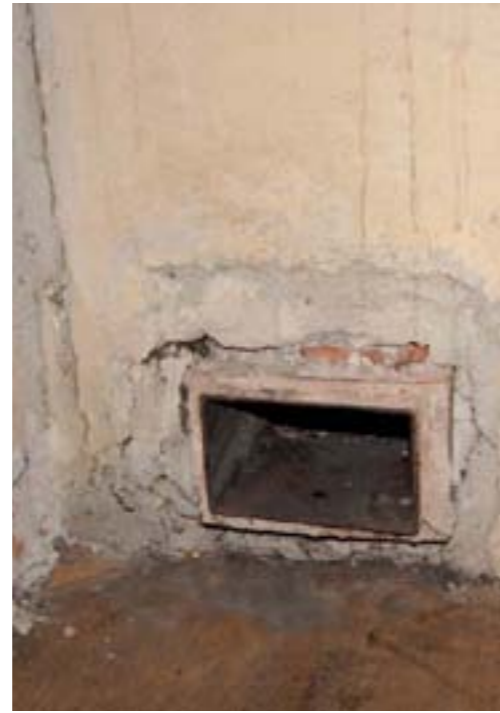
Kuva E29 Kaminen hormi (H108)

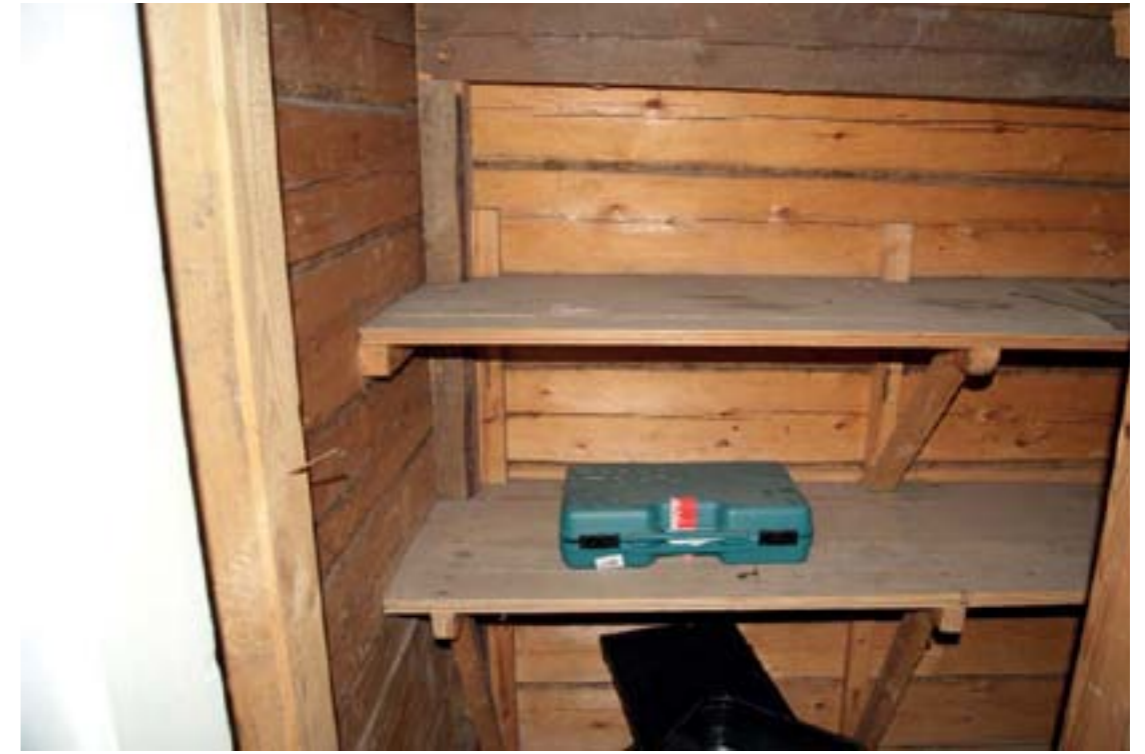
Kuva E32 Portaiden alla sijoitseva komero hyvässä kunnossa (H109)

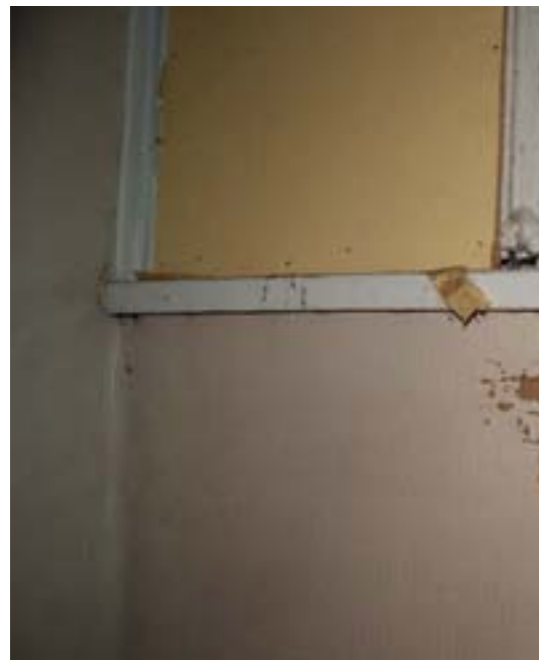
Kuva E30 Ikkunan lasi rikkoutunut ja paikattu karskisti rakennuslevyllä (H108)

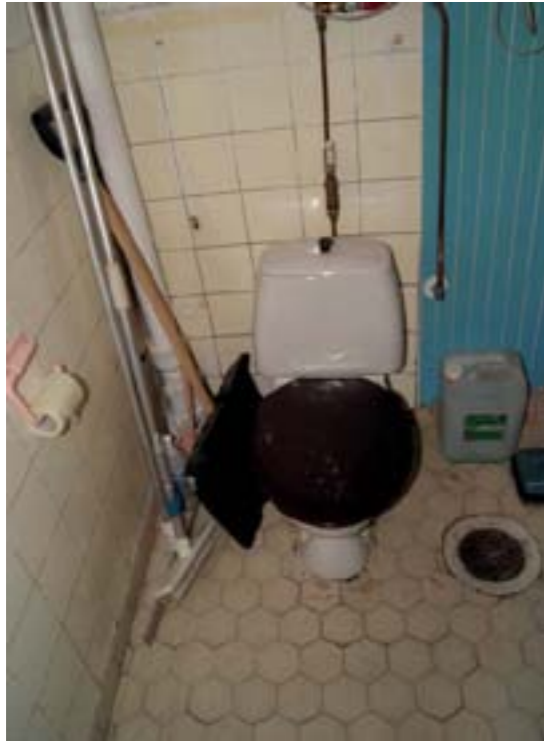
Kuva E35 Vessan lattia- ja seinämateriaalit ovat 50-luvulta, pinnat likaisia ja huonokuntoisia (H110)

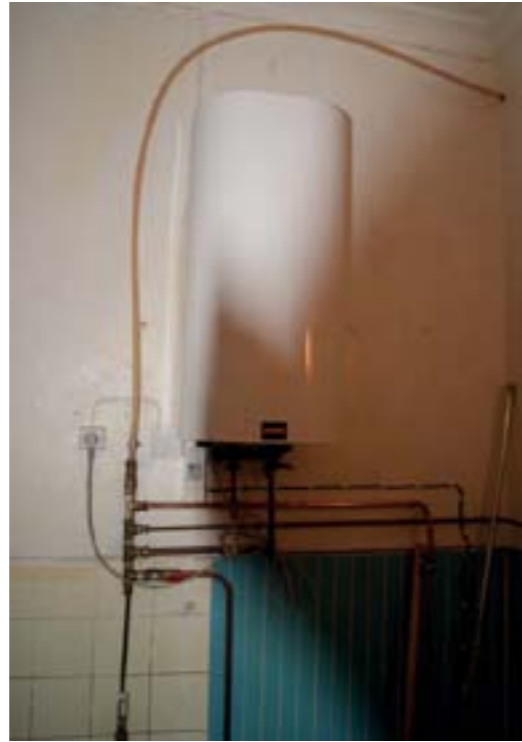
Kuva E36 Vessan vesivaraaja 2000-luvulta, putkiveto kulkee makuuhuneen kautta keittiöön (H110)

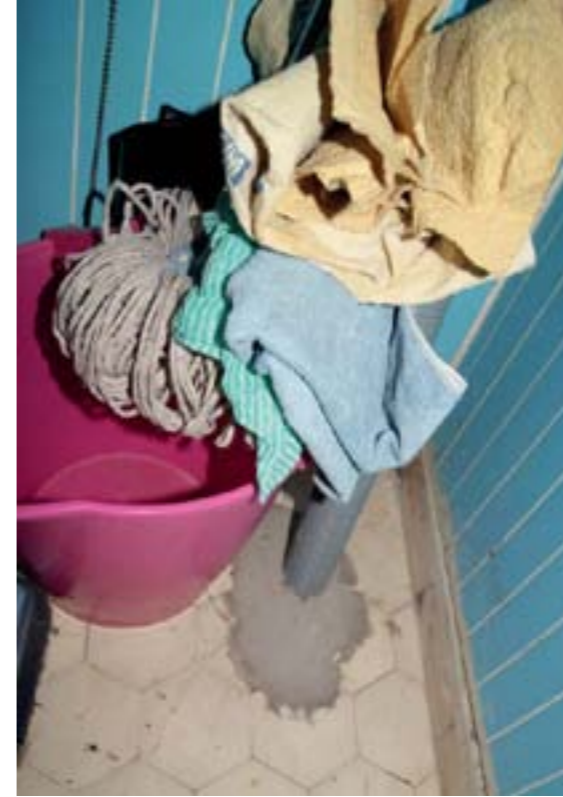
Kuva E38 Vessan nurkassa olattian läpäisevä putkiveto

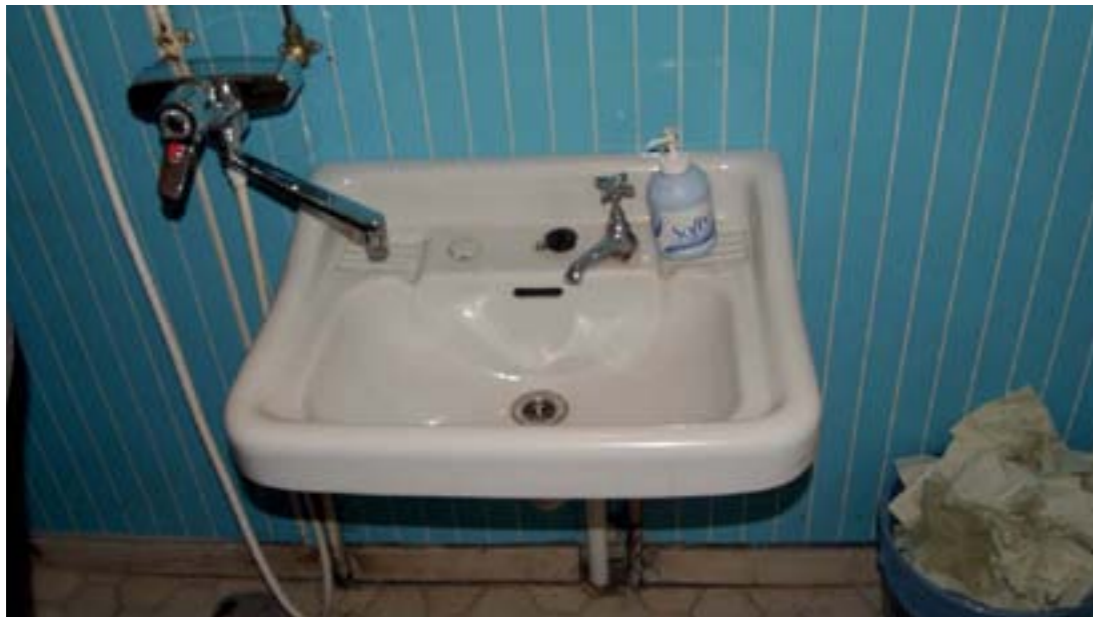
Kuva E37 Vessan lavaari 50-luvulta. Oikeanpuoleinen hana 2000-luvulta, vanha hana jätetty kuitenkin paikalleen (H110)
