Oulun yliopisto, Arkkitehtuurin tiedekunta, Korjausrakentaminen

## Kuntoarviokurssi 2015 Ylivieskan kasarmi

Toimittanut: Soikkeli, Anu; Tiikkaja, Jaana

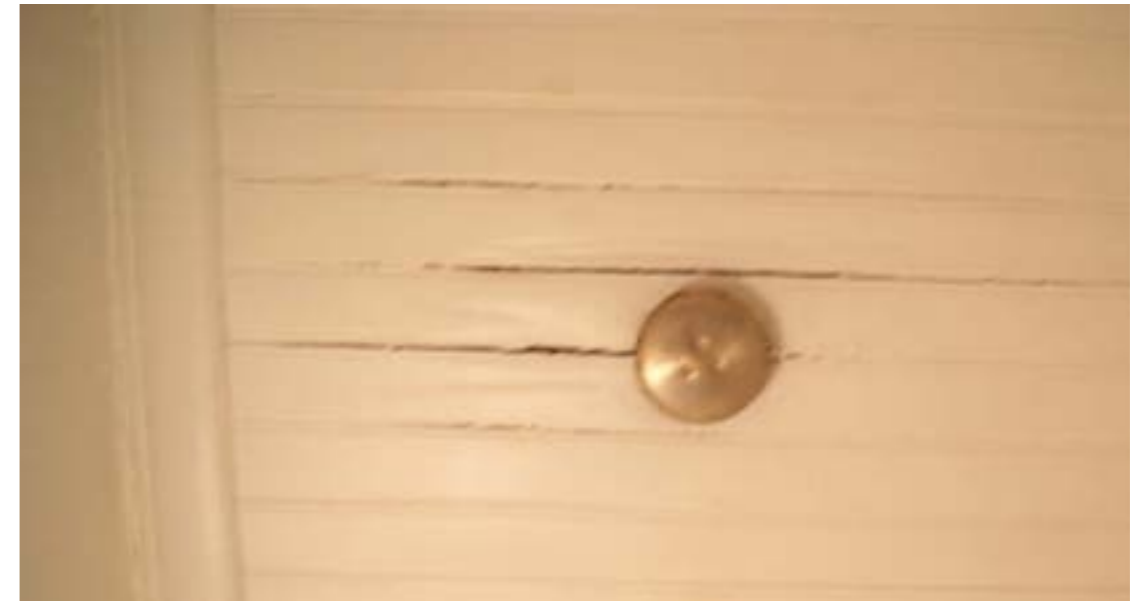
Kuva E40 Vessan katossa alkuperäistä kattopaneelia, sekä mahdollisesti alkuperäistä kattolistaa (H110)

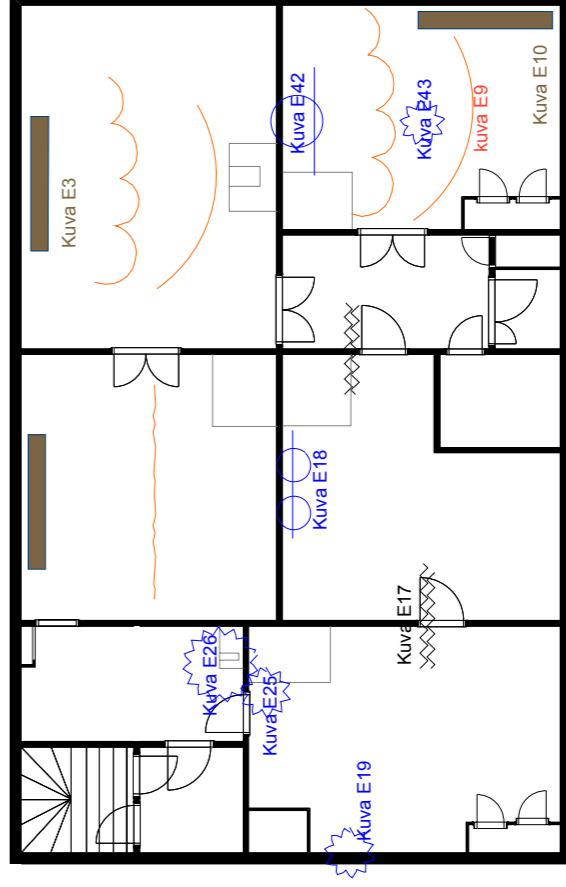
## VAURIOKARTTA (vaurioiden paikat suuntaa-antavia)

Lattian saumat kupruilee

Kosteusvaurio seinässä,  
kosteutta kohonnut alapohjasta

Kosteusvaurio seinässä

Kosteusvauria katossa

pinnallinen halkeama seinässä

Asemapäällikön talon säilymisen kannalta tärkeää olisi tutkia pikimmiten sisätilojen katoissa ja seinissä esiintyvien kosteusvaurioiden laajuus ja aiheuttaja. Rakenteiden kestävyden ja kunnan takaamiseksi ylä- ja alapohjan kunnan huolellinen tarkastaminen ja puutteiden korjaaminen on syytä tehdä ensisijaisesti. Yläpohjassa on syytä varmistaa kunnollinen tuulettavuus ja rakenteiden kantavuus sekä kunto. Alapohjan hirsiiä voi olla syytä vahvistaa lattian painumisen vuoksi. Lisäksi alapohjan tuulettavuus on taattava ja kivijalkaa vasten olevan maan kaivettava viettämään pois päin rakennuksesta.

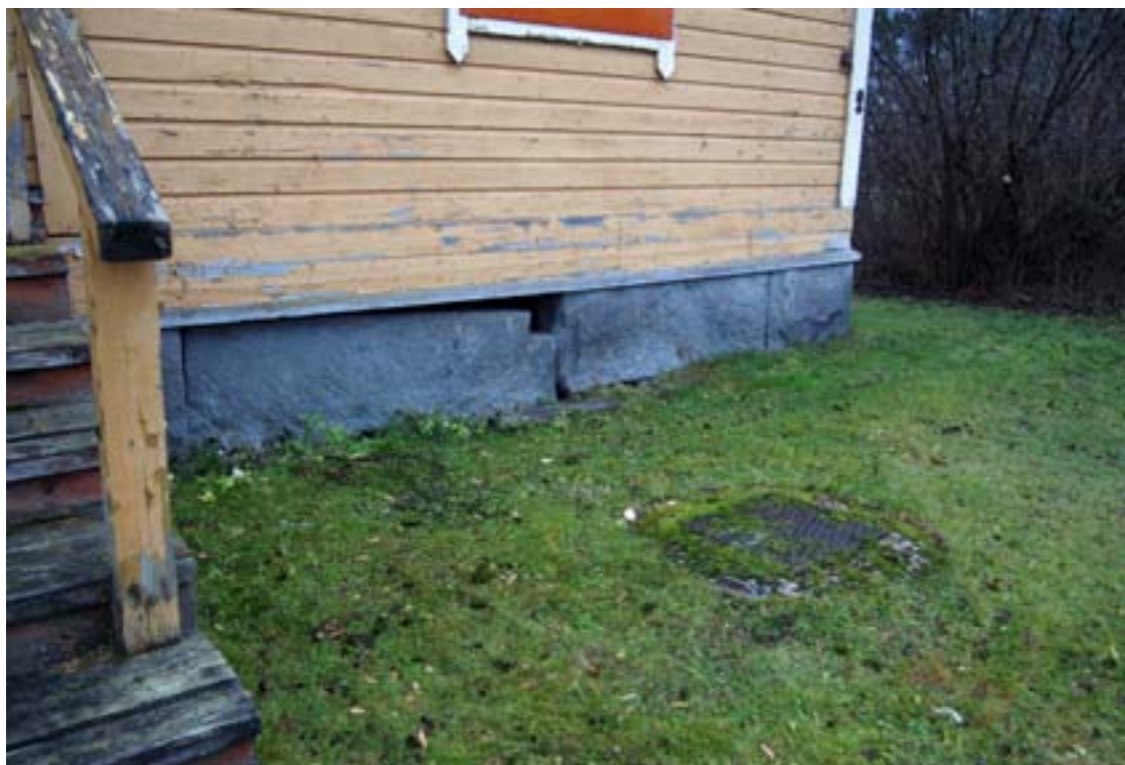
Liite 3: Sokkelin kivi ja maa sen edessä on painunut.

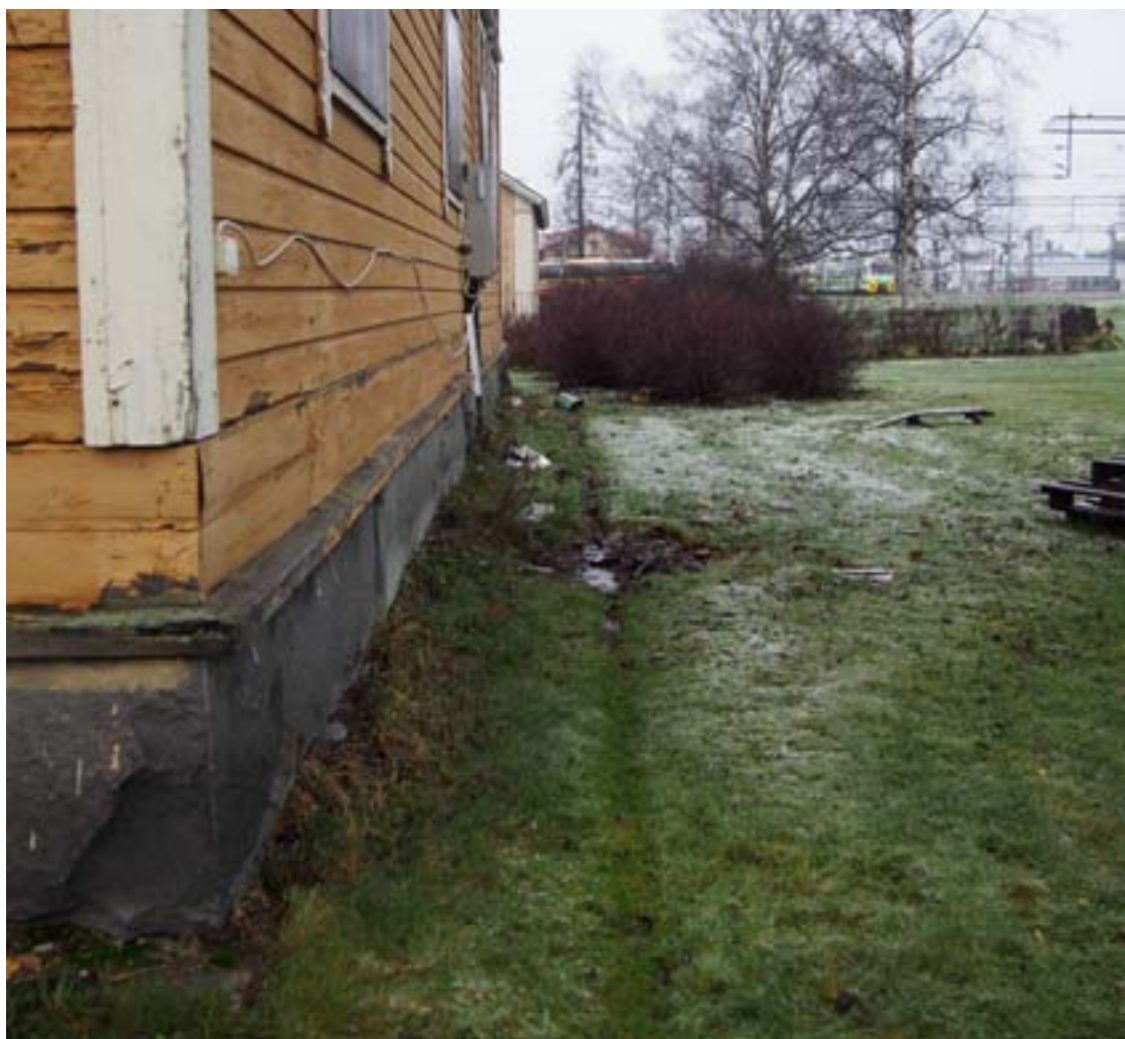
Liite 4: Räystäältä tippuva vesi on muokannut uran maahan.

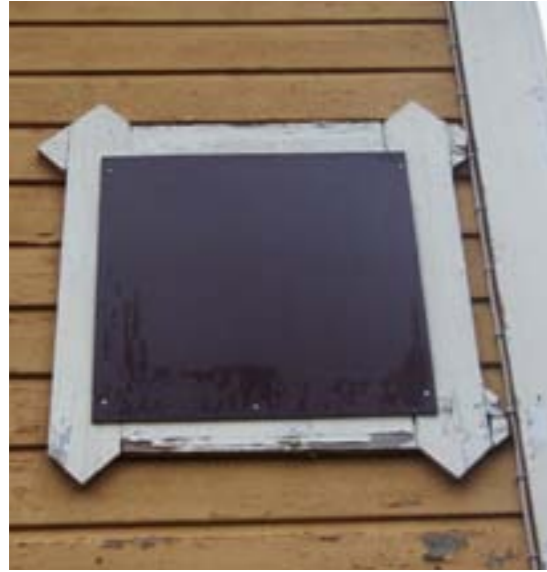
Liite 1: Sähköasennusten tieltä on leikattu ikkunoiden vuorilautoja.

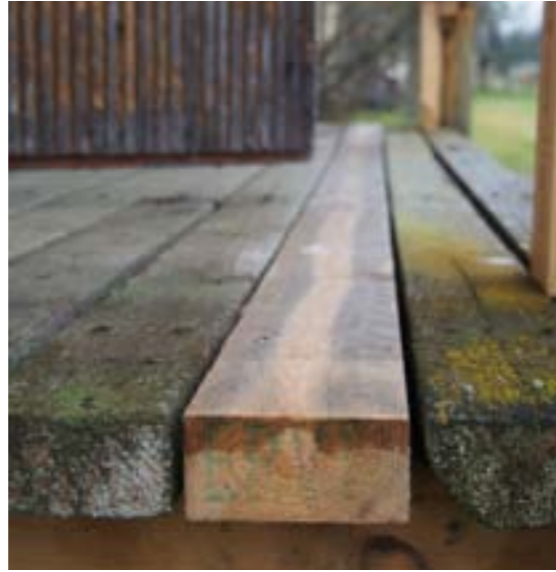
Liite 2: Portaiden lankut ovat huonossa kunnossa ja kasvavat sammalta. Yksi lankku on vaihdettu.

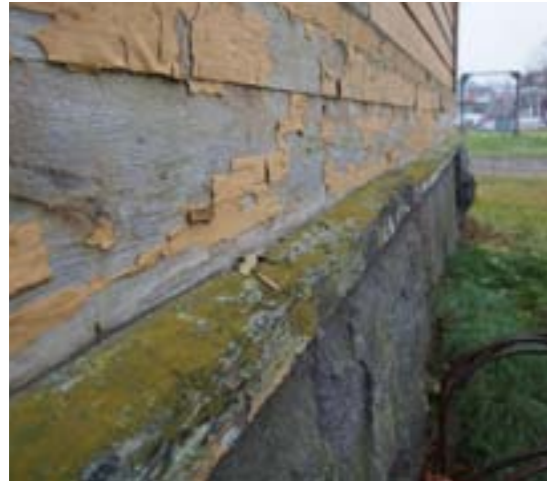
Liite 4: Ulkoseinän kahdesta alimmasta vuorilaudasta on maali hilseillyt ja vesilauta on sammaleessa.

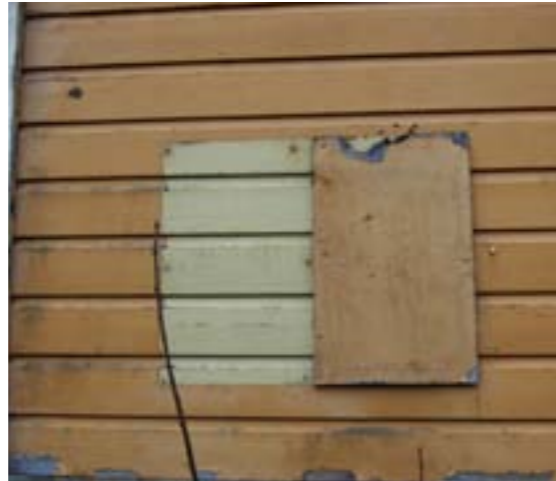
Liite 5: Vanha ilmoitustaulu on osittain poistettu ja sen alta on paljastunut 50-luvun maalikerros.

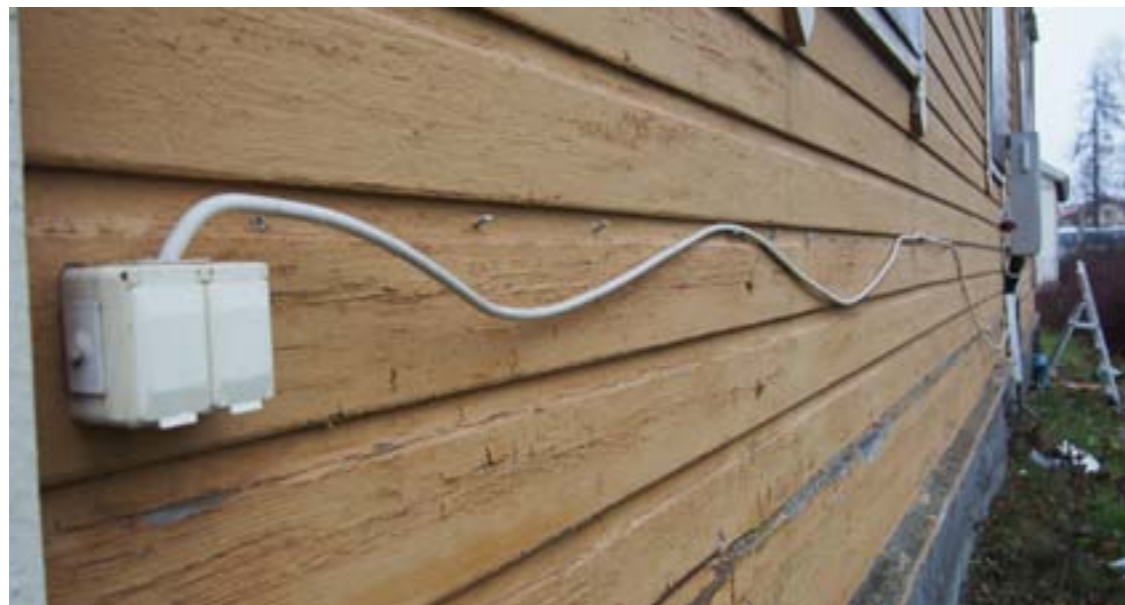
Liite 6: Irronnut sähköjohto roikkuu pitkin seinää.

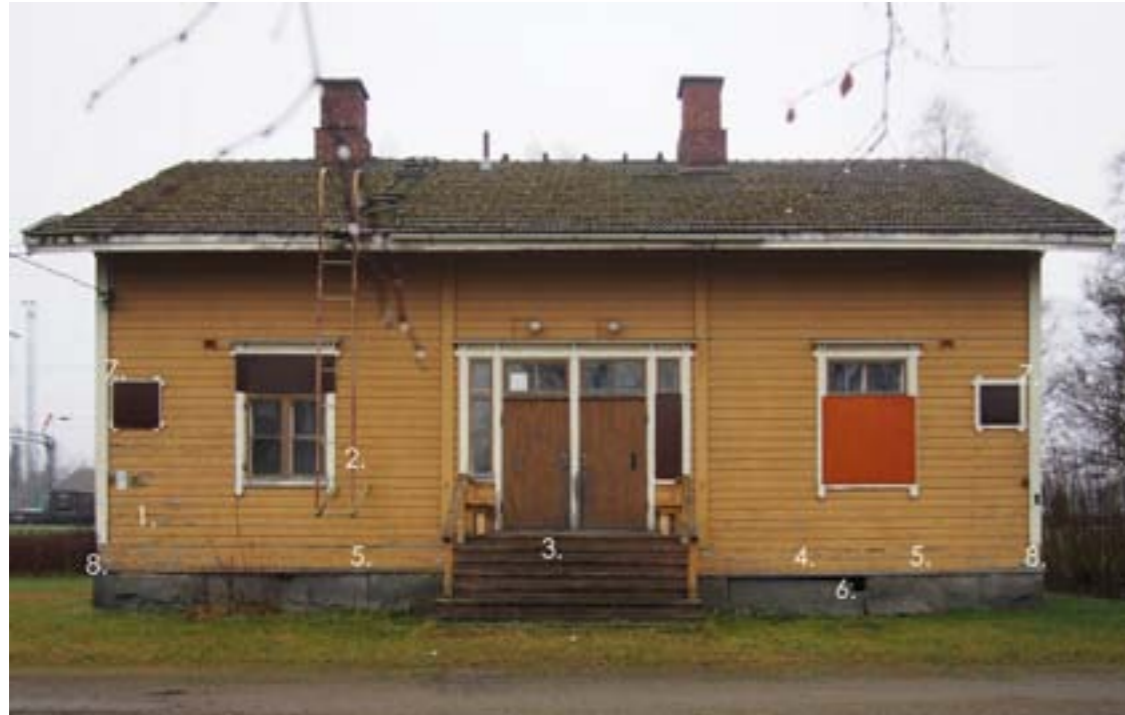
Julkisivu länteen

Maali on hilseillyt kahdesta alimmaisesta vuorilaudasta ja lisäksi vesilista on huonossa kunnossa. Julkisivun vasemmalta puolelta on maali hilseillyt laajemmin, mahdollisesti rikkiäisen räystään takia. Maalivaurion vieressä, ikkunan alla on pensas lähellä julkisivua, mikä on mahdollisesti myös ylläpitänyt kosteutta. Portaat ovat kärsineet, sillä sisäänkäynnin päällä ei ole katosta.

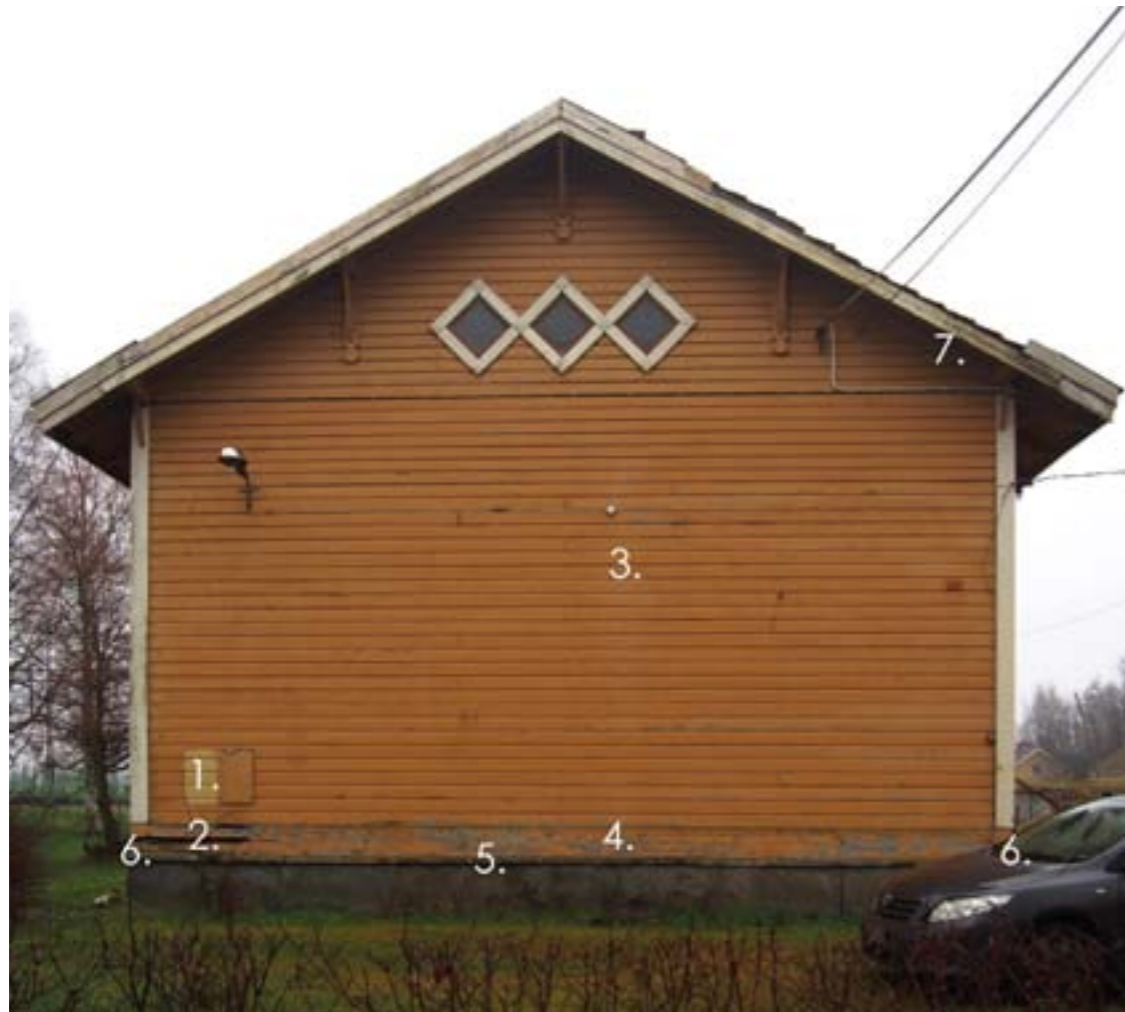
Julkisivu pohjoiseen

Maalipinta muuten hyvässä kunnossa, mutta kahdesta alimmaisesta vuorilaudasta maali on hilseillyt. Lisäksi vesilista on kauttaaltaan sammaleessa ja pehmeä. Seinästä on poistettu osa vanhaa ilmoitustaulua, jonka alta on paljastunut 1950-luvun vaalean keltainen maalikerros. Vasemmassa alanurkassa on syvä hirteen saakka ylettyvä lahovaurio kahden laudan korkeudelta. Lahovaurion kohdalla, julkisivussa kiinni, kasvaa pensas, joka on ylläpitänyt kosteutta. Maalipinnassa näkyy yläpohjan ja väliseinän linjat huurteen aiheuttamina haaleampina linjoina.

1. Ilmoitustaulu poistettu osin, vanhaa (1950-luvun) maalia paljastunut
2. Syvä lahovaurio, pituus 1610mm
3. Vaalea linja maalipinnassa pysty- ja vaakasuuntaan
4. Ulkoseinän kahdesta alimmasta vuorilaudasta maali hilseillyt
5. Vesilista kasvaa sammalta ja on pehmeä
6. Vesilistojen nurkat irvistelevät
7. Räystä on reikäinen ja vuotaa

Ulkoseinien osalta kiireellisin korjaustarve on hirsirungon lahovaurioilla. Lahovauriot on mainittu jo vuonna 1998 tehdyssä kuntoarviossa, mutta niitä ei ole vielä korjattu. Tästä huolimatta tilanne ei ole kehittynyt kriittiseksi. Lahonneet hirret etelä- ja pohjoisjulkisivuilta tulee vaihtaa vaurioiden pituudelta kengittämällä uusiin.

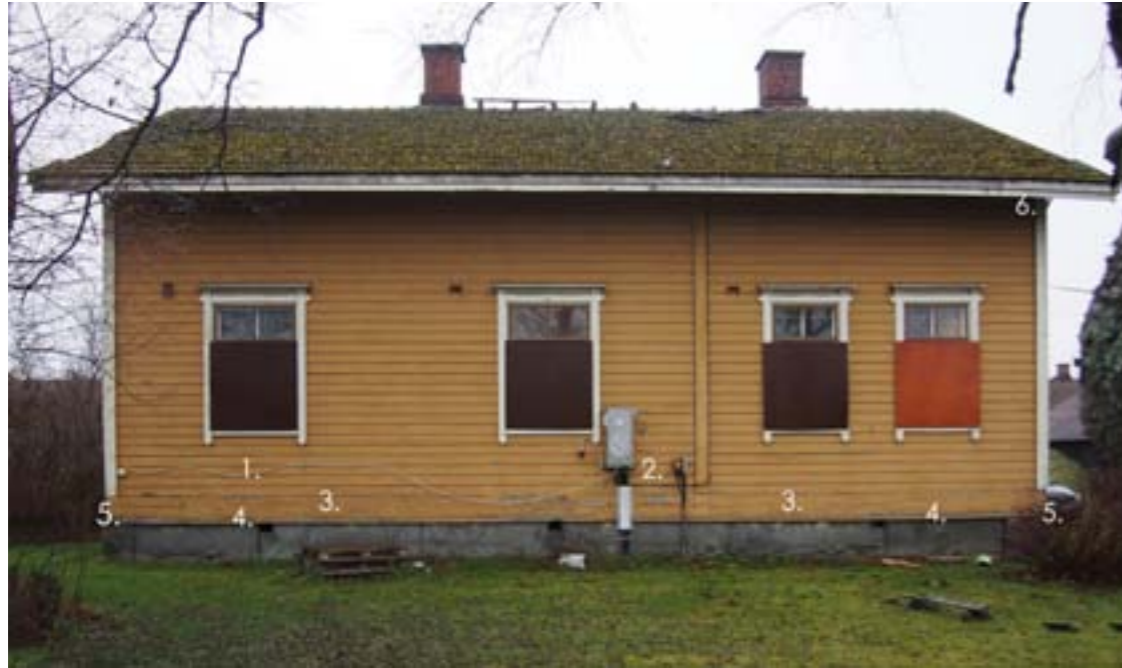
Julkisivu itään

Maalipinta on hilseillyt kahden alimman vuorilaudan kohdalta ja vesilista on sammaleessa ja pehmeä. Maalipinnassa on mahdollisesti kiinnityksistään irronneen sähköjohdon aiheuttamia vaurioita suuremmalla alueella. Lisäksi muut sähköasennukset ovat keränneet vettä ja aiheuttaneet maalin irtoamisen lastuina.

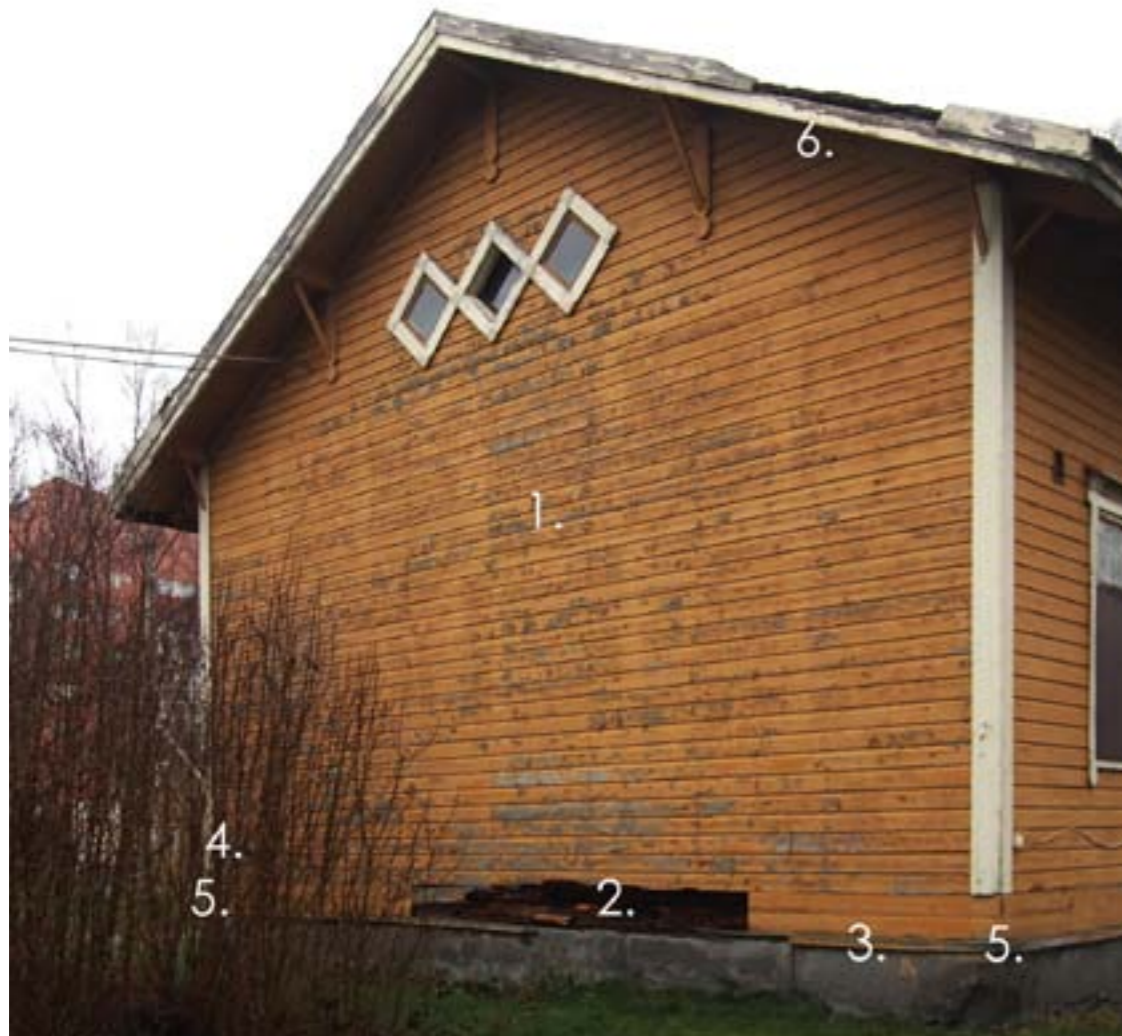
Julkisivu etelään

Ulkoverhouksen eläminen on ollut suurempaa kuin muilla julkisivuilla. Julkisivun maalipinta on kauttaaltaan hilseillyt, mikä johtuu voimakkaasta altistumisesta auringolle ja toistuvasta lämpölaajenemisesta ja kutistumisesta. Julkisivua lähellä on myös kaksi suurikokoista pensasta, jotka ovat pidättäneet kosteutta. Toisen pensaan oksat koskevat julkisivuun. Julkisivun oikeassa alareunassa on kahden alimman vuorilaudan korkuinen, syvä ruskolahovaurio, joka on ulottunut hirteen saakka. Vaurio jatkuu hirsirungon tapin yli, mutta ei ulotu sisätiloihin saakka.

1. Maali kauttaaltaan hilseillyt, irtoaa levyinä
2. Syvä ruskolahovaurio, pituus 3880mm
3. Vesilista kasvaa sammalta ja on pehmeä
4. Yksi julkisivulauta rikki
5. Vesilistojen nurkat irvistelevät, naulat työntyvät ulos
6. Räystäs on reikäinen ja vuotaa

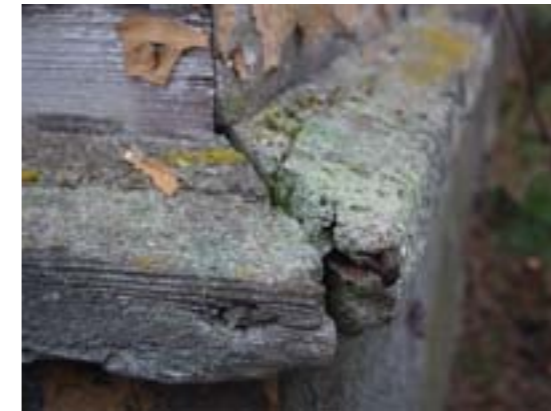
Liite 7: Vesilautojen liitokset irvistelevät ja nauvoja on työntynyt ulos.

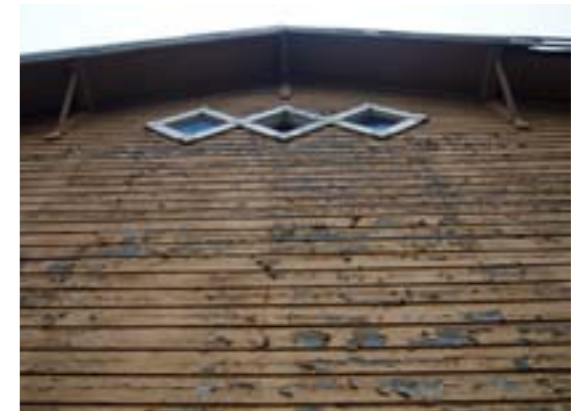
Liite 10: Maali on kauttaaltaan hilseillyt eteläjulkisivulla.

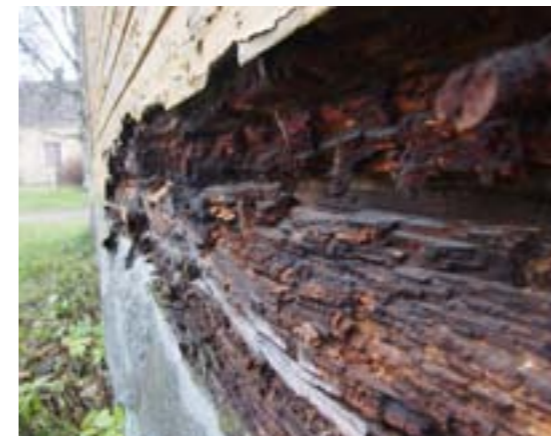
Liite 8 ja 9: Syvä ruskolahovaurio on paljastanut hirsikehikon tapin.

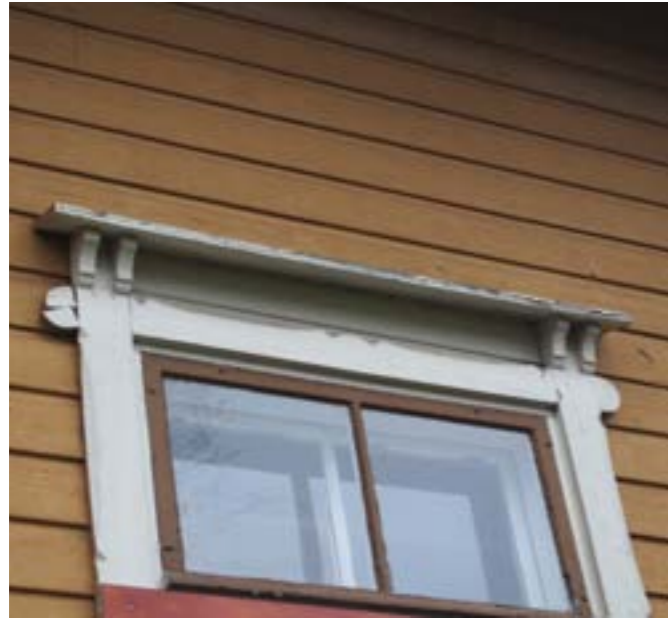
Liite 1: Koristelista mennyt rikki

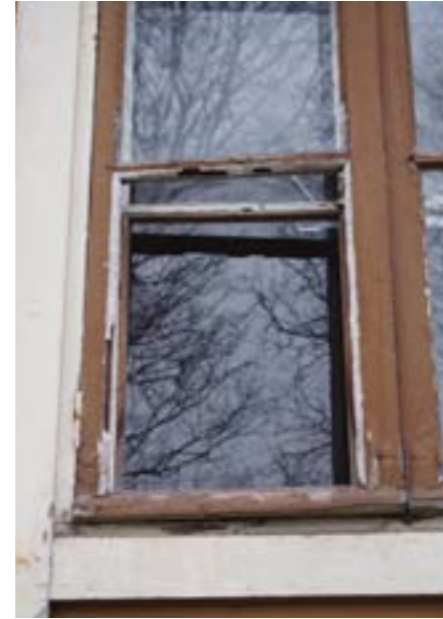
Liite 2: Ikkunalasi särkynyt, kittaus lohkeillut ja irronnut.

Särkyneet lasit korvataan alkuperäisenkaltaisella. Lohkeillut kittaus poistetaan. Puitteen alasarjan vesinokan voi tarvittaessa sahata pois puitteen pintaa pitkin. Puitteet käsitellään homeenestoaineella ja maalataan öljypohjamaalilla. Raot ja halkeamat paikataan pellavaöljykitillä, isommissa paikkakohdissa voi käyttää puukappaletta. Ikkunalaseille tehdään uusi kittaus, jonka jälkeen puitteet maalataan öljymaalilla.

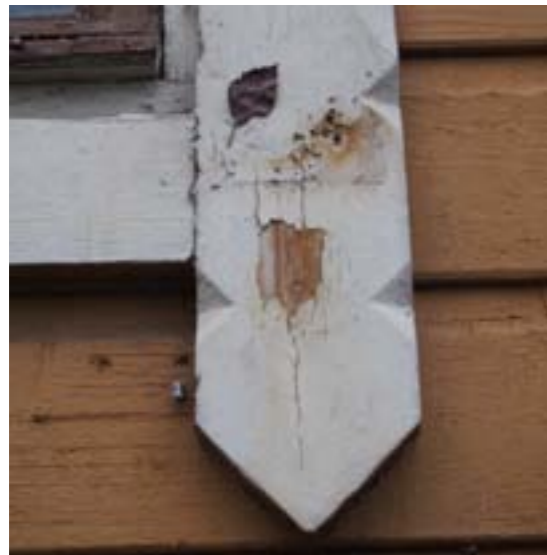
Liite 3: Ruostunut naula, ruoste puskee maalipinnan läpi.

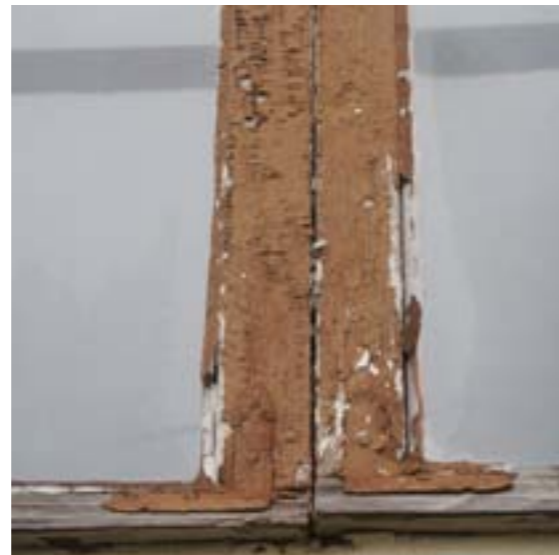
Liite 4: Maali hilseillyt erityisesti puitteen alasarjasta. Myös kittauksen huono kunto näkyy.

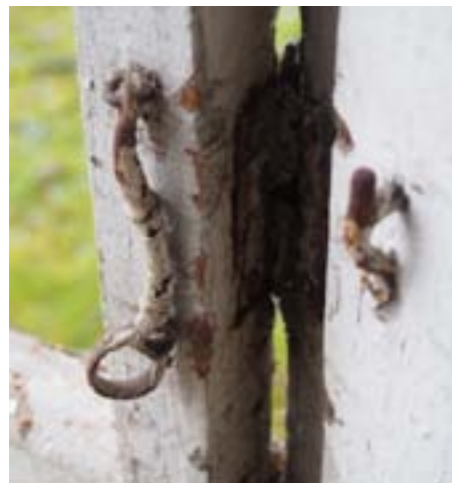
Liite 5: Heloitus ruostunut, sisäpuolen maalipinta lohkeillut ja kulunut.

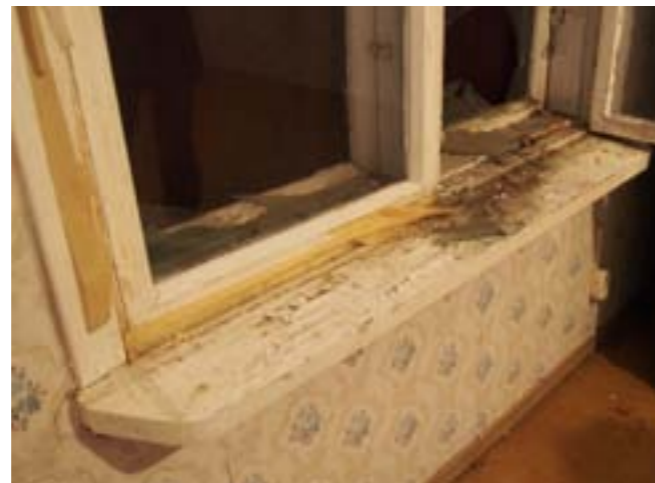
Liite 6: Jälkikäteen lisätty ikkunalaus. Liimapaperinauhat lisätty vähentämään vedontunnetta.

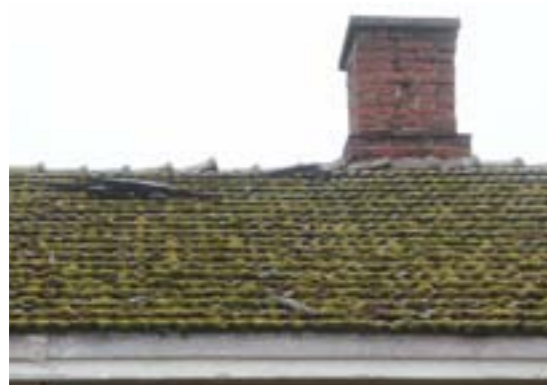
Kuva 3

Harjatiilet ovat nousseet toisen piipun ympärillä ja piiput ovat pinnasta rapautuneita (kuva 3). Sisäpuolella katossa samaisen piipun juuressa näkyy lievä painauma (kuva 4). Kyseessä on katon osa, johon kattomuodon muutokset ovat kohdistuneet. Syynä voi olla uusien hirsirakenteiden voimakkaampi eläminen (kutistuminen) suhteessa vanhoihin rakenteisiin.

| VESIKATTO JA SIIHEN LIITTYVÄT RAKENTEET | | | | | SIVU | | | | | | | | | | | | |
|---|--|---|--|--|---|---|--|--|--|---|--|--|--|---|--|--|---|
| piippu | Piiput rapautuneet pinnalta. Kunto kunto tarkistettava ennen käyttöönottoa. | | | | X | | | | | | | | | | | | kuva 3 |

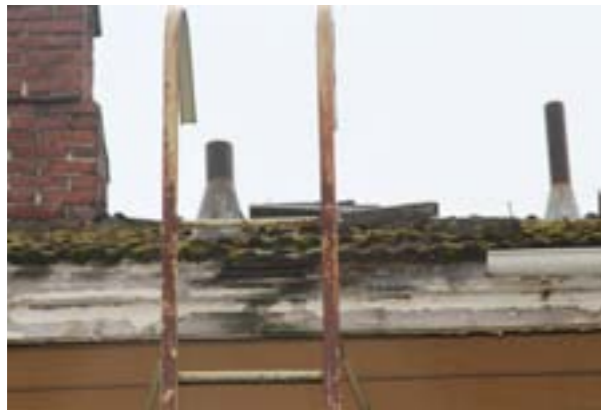
Kuva 5

Kattovarusteisiin ei kuulu syöksytoria ja räystäskouru (kuva 5) on vain muutaman metrin mat-

kalla kattamattoman portaan yläpuolella. Talotikkaat ovat ruostuneet ja kattotikas on lahonnut (kuva 6).

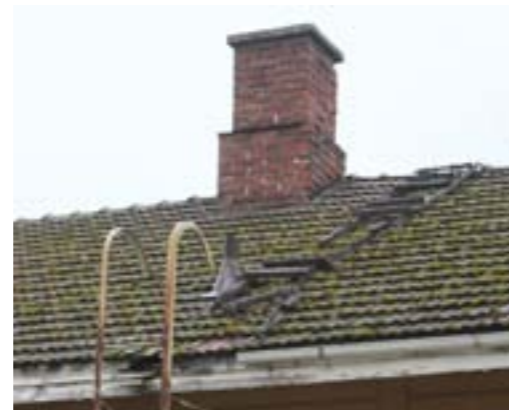
Kuva 6

| VESIKATTO JA SIIHEN LIITTYVÄT RAKENTEET | | | | | SIVU | | | | | | | | | | | | |
|---|--|---|--|--|---|---|--|--|--|---|--|--|--|---|--|--|---|
| kulkusilta ja kattotikas | Ei turvallista kulkua katolle. Ei kulkusiltaa. Kattotikas lahonnut ja hajonneena katolla. Seinän tikkaan kiinnitys ei ole turvallisen näköinen. | X | | | | | | | | | | | | | | | Julkisivukuva länsi<br>kuva 6 |

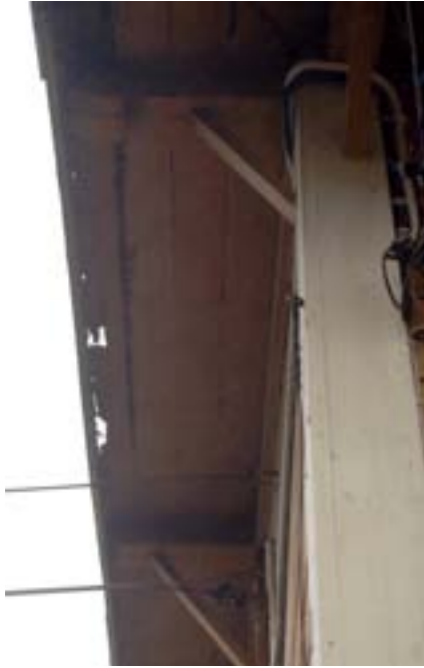
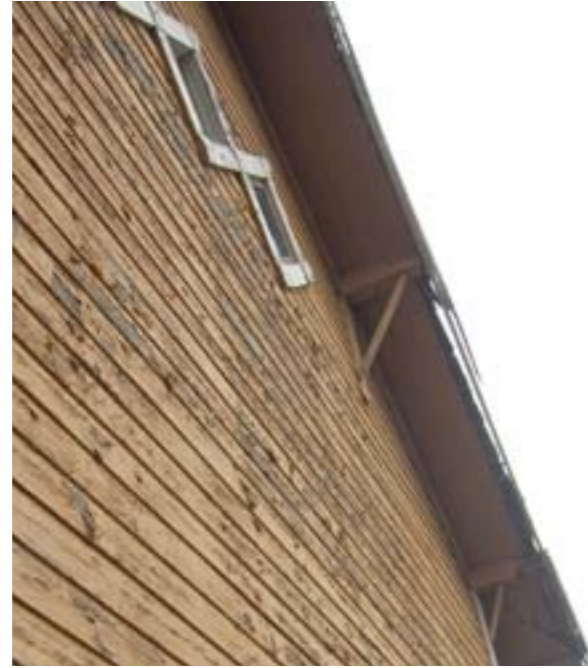
Katon räystääslaudat ovat lahonneet paikoin kokonaan (kuvat 17 ja 18). Etenkin nurkissa laho-auriot näkyvä räystäään vääntymisenä (kuvat 19 - 22). Kattovuoliaisten päät räystäiden alla ovat sen sijaan hyväkuntoiset.

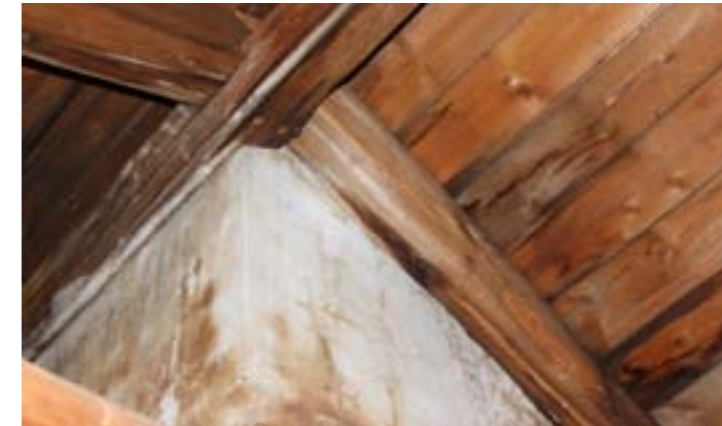
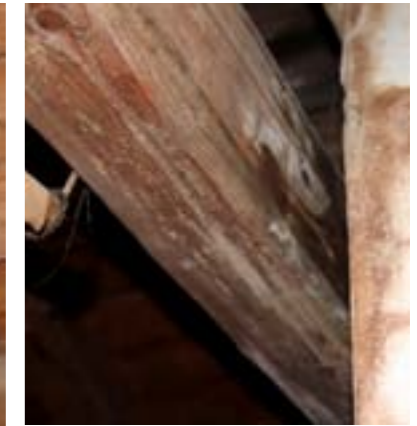
Piipun juuret ja vesikaton läpiviennit vuotavat. Piipuissa ei ole pellityksiä. Suurimmat vauriot ovatkin piippuja ympäröivien kattotuolien rakenteissa (kuvat 9 ja 10) ja erityisesti harjahirressä (kuva 7 ja 8). Piippujen alapuolisilla katon lappeilla aluslaudoituksessa on nähtävissä runsaasti valumajälkiä. Tutkimushetkellä muurin pinta ja yläpohjan eriste olivat valumajäljistä huolimatta kuitenkin piipun ympäristössä kuivaa.

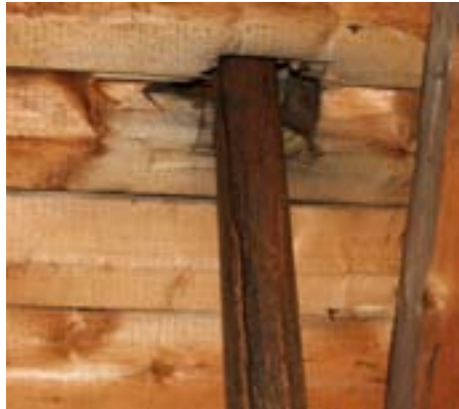
Kuva 11-12

Viemäreiden eristämättömien tuuletusputkien peltinen kauluspalanen on limitetty tiilikatteen kanssa, mutta niiden vedenpitävyys on puutteellinen. Vesikaton aluslaudoituksessa on valumajälkiä molempien putkien läpivientien kohdalla ja alapuolisella lappeella. (kuvat 11- 13)

Kiireellisin suojattava työvaihe on piippujen juurten ja läpivientien vuotokohtien tilapäinen suojaus. Korjausprosessissa ensisijaisen tärkeä rakennuksen säilyvyyden ja kosteusvaurioiden estämisen kannalta on vesikaton kokonaan uusiminen tai rakennusmateriaalikerrosten korjaus. Vesikatto on kärsineimmiltä osiltaan (oletettavasti tiilikate ja sen puiset kiinnitysrimat) uusittava mahdollisimman nopeasti, ja räystäskourut ja syöksytorvet on asennettava koko räystäään mitalta. Vesikaton aluslaudoitus voidaan puolestaan kustannusten mukaan uusia kokonaan, tai vaihtoehtoisesti vesikatto katsotaan paikattavaksi kosteusvaurioituneimmilta tai lahonneimmilta kohdiltaan. Tässä tilanteessa etenkin räystäiden kohdilta aluslaudoitukset ja läpivientien vierustat on katsottava tärkeiksi korjattaviksi aluslaudoituksen osiksi. Suosittelemme kuitenkin koko aluskatteen uusimista vesikatteen (tiili ja kiinnitysrimat) ohella, jonka ohella katsotaan vedeneristeen ja läpivientien ylösnostot ja palosuojaukset tämän hetkisen vaatimusten mukaisiksi.

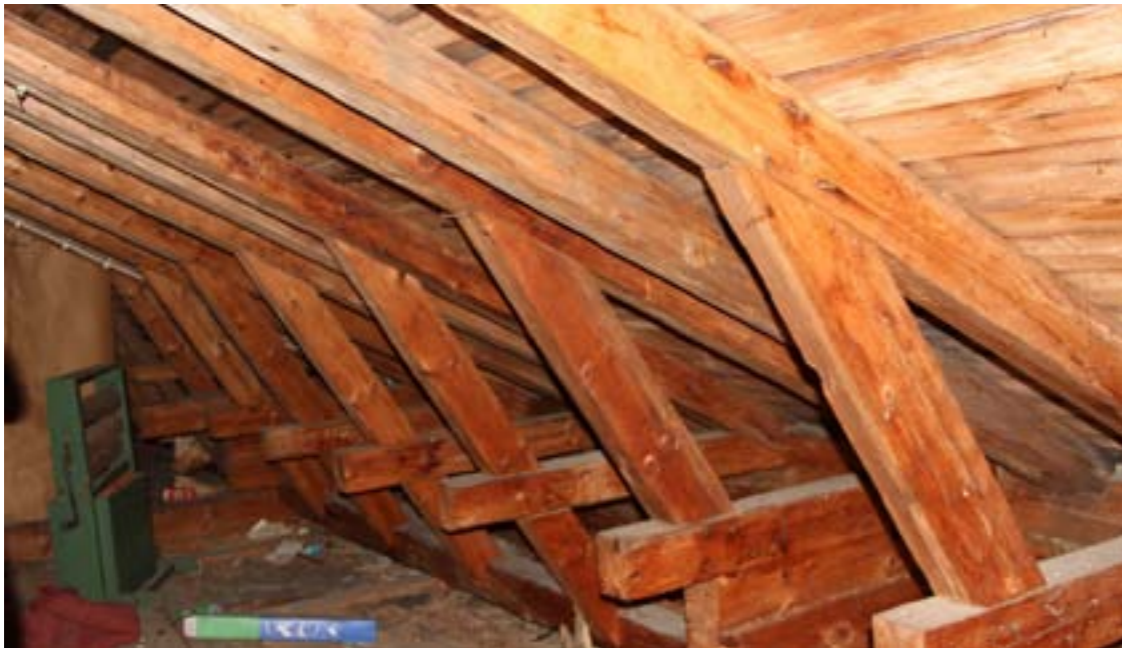
Kuva 14

Muilta osin katon kantavat rakenteet ja aluslaudat näyttivät terveiltä ja kuivilta (kuva 14).

| tarkasteltava ominaisuus | Huomioitavaa | korjauksen kiireellisyys* | | | | viitattava piirustus/valokuva |
|---|--|---|---|---|---|---|
| vesikaton alusrakenne | Vesikaton aluslaudointu pääosin hyvässä kunnossa, paikoin kärsinyt kosteudesta. | | | x | | kuva 14<br>kuvat 15 ja 16 |

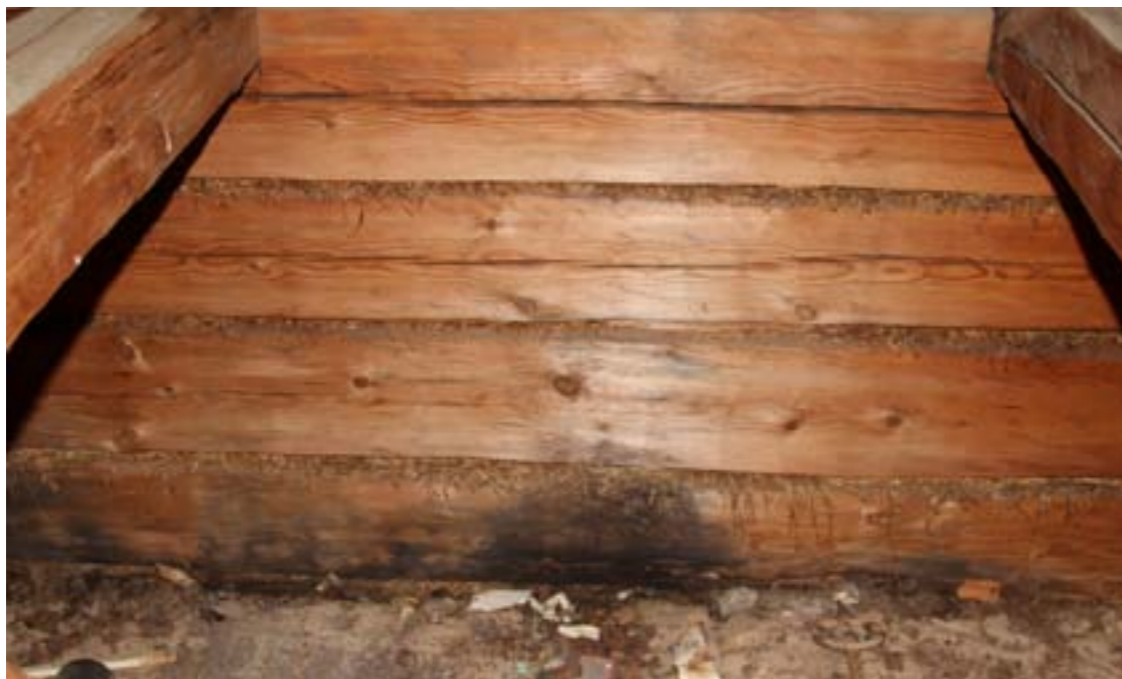
Kuva 23

Ulkoseinän ja välipohjan liitoksissa oli havaittavissa tummentumaa erityisesti rakennuksen eteläpäässä, mikä herätti epäilyksen välipohjatäytteiden kastumisesta. (kuva 23) Tummentuma kuitenkin vaaleni täytekerroksen kohdalla alaspäin mentäessä ja itse eriste oli tutkituista kohdista kuivaa. Ilmeisesti lämmin huoneilma on päässyt vuotamaan ullakolle ulkoseinän ja yläpohjan liitoksesta ja kondensoitunut kylmään ulkoseinään. Vaurioituminen on pysähtynyt, kun rakennus on jäänyt kylmilleen.

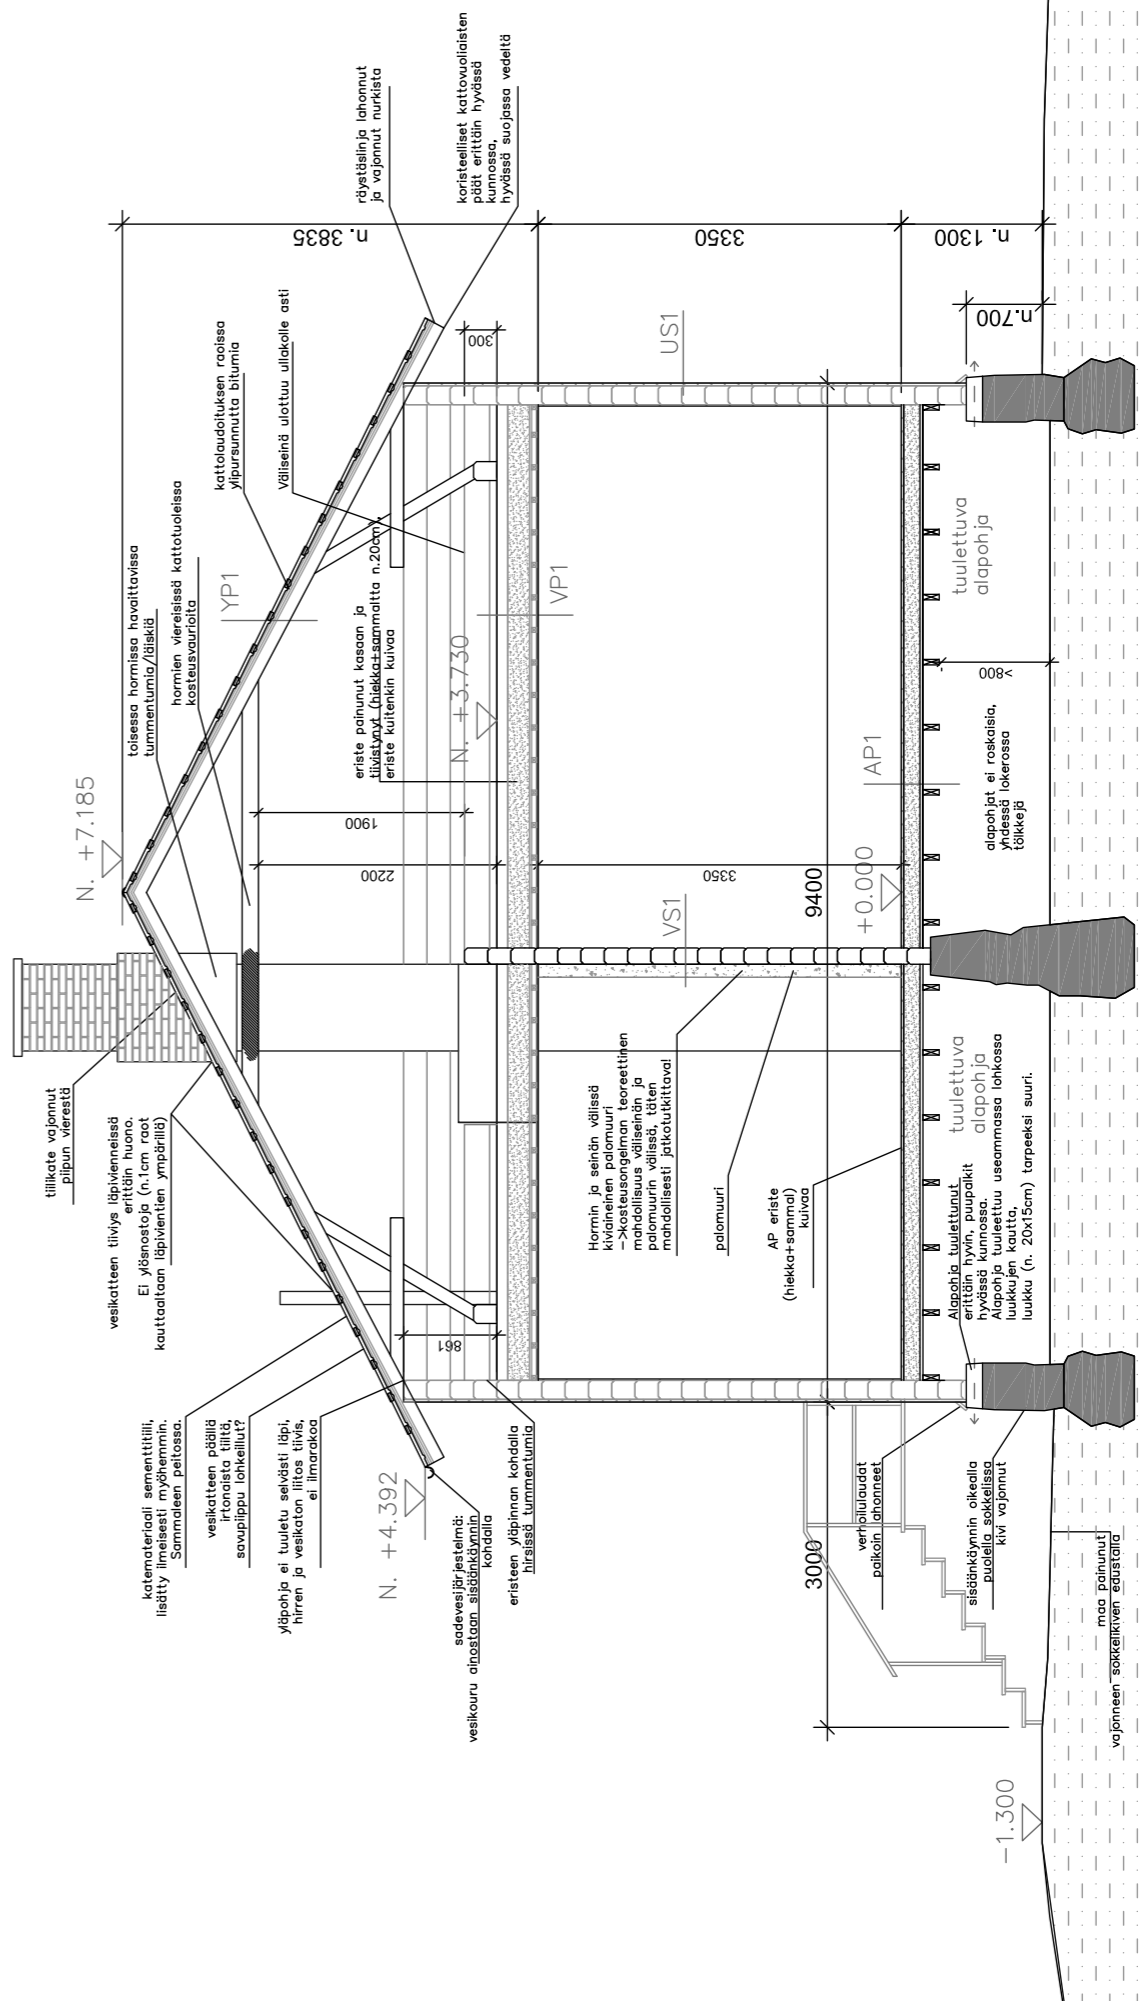
VAURIOKAAVIO,  
ULLAKKO JA YLÄPOHJA 1:100

Huomio:  
Väliseinä ja sen ympäristö jäi tutkimatta yläpohjassa!

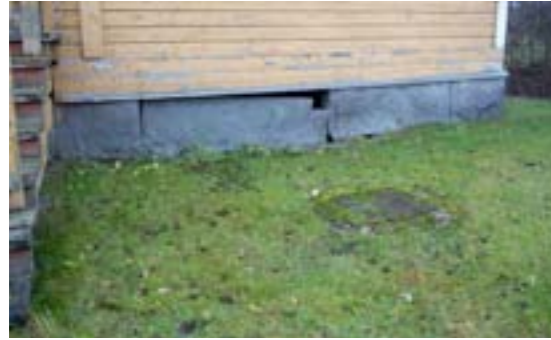
Kuva 24

Luonnonkivisokkeli on hyväkuntoinen. Hirsirunko näyttää suoralta eikä siinä näy rakenteiden pullistumista (kuvat 25 ja 26). Sokkelikivet ovat pysyneet paikoillaan yhden kiven siirtymää lukuun ottamatta (kuva 24). Suurin kiven siirtymä sokkelin länsisivulla johtuneen viereisestä kaivosta, joka on kaivettu maahan myöhemmin (ks. vauriokartta 2). Kaivon kohdalla maa kallistuu sokkeliin päin ja rakennuksen kaakkoiskulmalla hivener sokkelista pois päin. Muilla sivuilla kallistukset ovat lähes olemattomat. Sokkelin tuuletusaukot ovat riittävän kokoiset (kuva 27) mutta niitä on vain rakennuksen pitkällä sivuilla, eivätkä ne mahdollista läpituuletusta. Salaojista tai sadevedenpoistoa ei ole.

| ALAPOHJA JA KELLARI | | SIVU | | | | | |
|---|---|---|---|---|---|---|--|
| sokkelin näkyvät vauriot | Uponnut sokkelin kivi sisäänkäynnin vieressä. Ei haitaksi alapohjan kannatukselle, kantavat nurkkakivet ehjät. | | | X | | Vauriokaavio alapohja ja sokkeli kuva 24 | |
| kallistukset | Maa kallistuu sokkelin päin sokkelin painuineen kiven edustalla. | | X | | | Vauriokaavio alapohja ja sokkeli kuva 24 | |

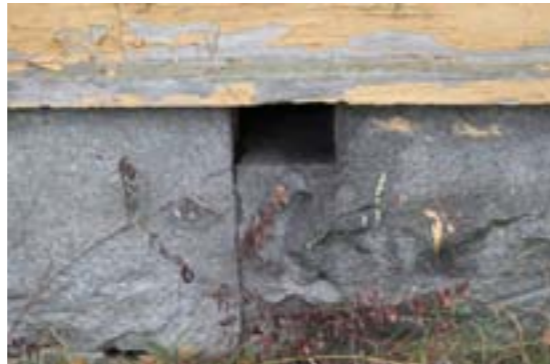
Kuva 27

| ALAPOHJA JA KELLARI | | SIVU | | | | | |
|---|---|---|---|---|---|---|--|
| alapohjan tuuletus | Alapohja hyväkuntoisen näköinen mutta tuulettavuus tutkittava tarkemmin Luukkujen koko n. 20x15cm. Alapohjan puupalkit tutkituista kohdista hyvässä kunnossa. Alapohjan tuulettavuus osassa ei orgaanista roskaa. | | | X | | Vauriokaavio alapohja ja sokkeli kuva 27 | |

Suosittelaa alapohjan ryömintätalassa tarkempaa kuvaamista muurirakenteen kartoittamiseksi ja riittävän läpituulettavuuden varmistamiseksi. Mikäli rakenteita avattaessa on mahdollisuus päästä ryömintätilaan, lattiarakenteet voidaan tarkastaa kauttaaltaan ja mahdolliset vauriokohdat paikantaa.

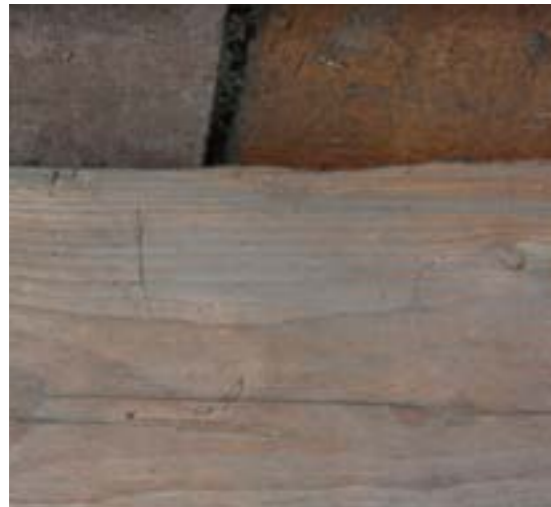
Kuva 29

Alapohjan kunto on tarkastelukohdilta valokuvauksen perusteella hyvä. Puurakenteissa ei ole havaittavissa hometta- tai lahovaurioita, ja puu on terveen näköistä (kuvat 29 - 33). Sokkelin tuuletus on ainakin näillä kohdilla toiminut, vaikka tuuletus tapahtuu todennäköisesti tuuletusaukkojen kautta vain yhteen suuntaan. Luonnonkivisokkelissa on kivien välillä jo luonnostaan pienet raot, mikä on parantanut ryömintätilan tuuletusta. Alapohjan tuulettumista edesauttaa myös se, että ryömintätila on riittävän korkea. Ryömintätalassa ei havaittu olevan merkittävästi eloperäistä ainesta. Emme kuitenkaan saaneet tarkkaa kuvaa, jossa lattiarakenne näkyisi laajemmin ja alapohjan tuulettavuutta voitaisiin arvioida kokonaisuutena. Valokuvista havaittiin, että ryömintätila jakautui ainakin kolmeen erilliseen osaan ja lattiapalkisto on kuvauksissa poikittain tuuletusrakoihin nähden, joten tuulettumattomia paikkoja voi hyvinkin löytyä. Lisätutkimuksia suositellaan tehtäväksi ryömintätalassa, jotta alapohjan rakenne saadaan selville ja läpituulettavuus voidaan varmistaa.

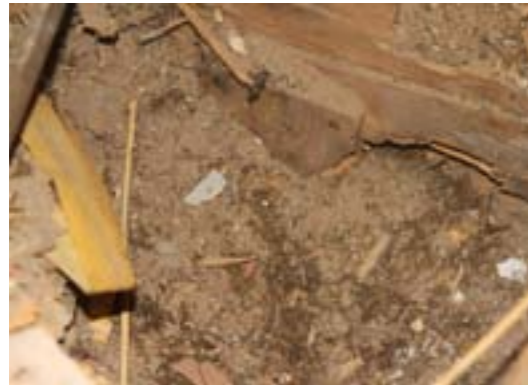
Kuva 34

Alapohjan rakennetta oli valmiiksi avattu vesipisteen kohdalta (kuva 34 ja 35). Rakenteet olivat tummentuneita mutta eriste oli kauttaaltaan kuivaa. Tämä viittaisi vanhaan kosteusvaurioon, joka olisi aiheutunut vesipisteen vuodoista tai kosteuden kondensoitumisesta. Alapohjaa olisi hyvä avata lähempää hormeja.

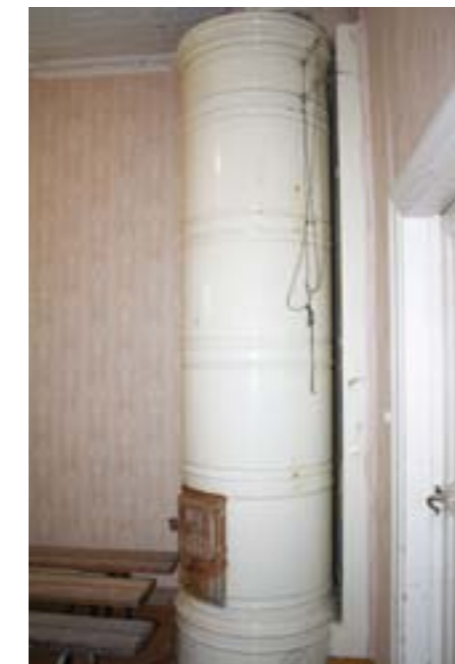
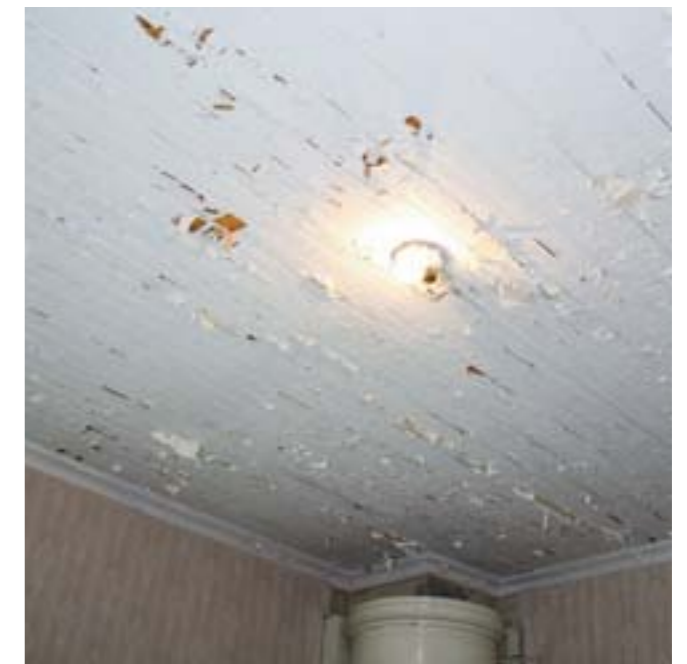
#### Kuvat huone 004

Kattopinnat ovat maalattua paneelia ja maalipinnan kunto vaihtelee huonosta erittäin huonoon. Huone nro 004:n katosta noin 25 % maalipinnasta hilseilee suurina palasina ja koko maalipinta on kauttaaltaan halkeillut. Muissa huoneissa verrattain vähäistä hilseilyä ja halkeilua, mutta huoltoa suositellaan.
