Oulun yliopisto, Arkkitehtuurin tiedekunta, Korjausrakentaminen

## Kuntoarviokurssi 2015 Ylivieskan kasarmi

Toimittanut: Soikkeli, Anu; Tiikkaja, Jaana

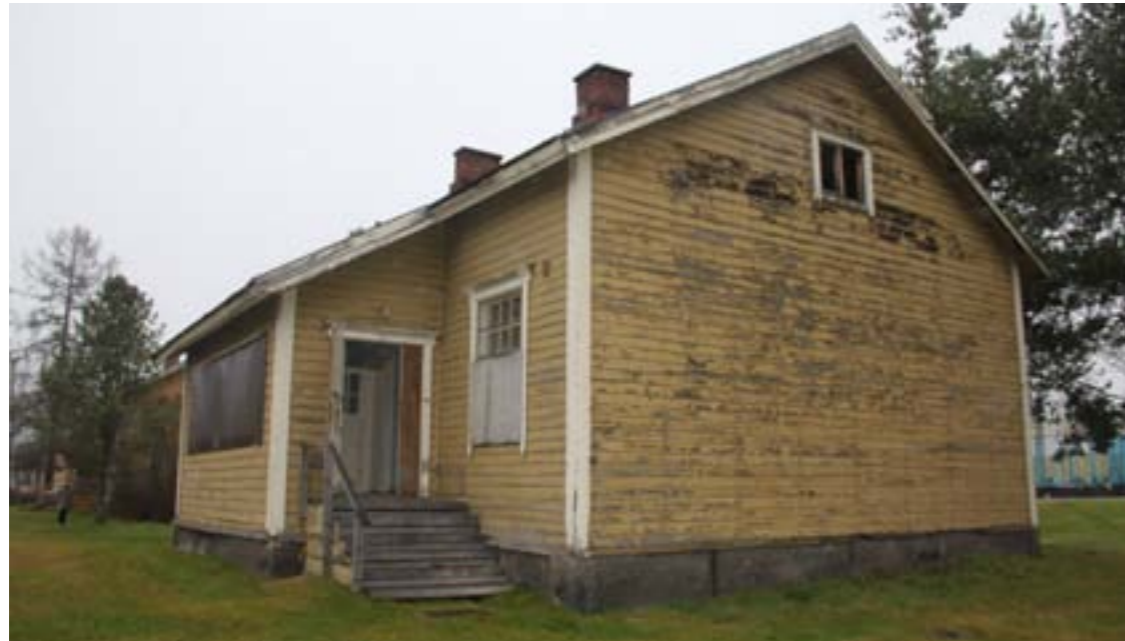
Julkisivujen kunto vaihtelee suuresti ilmansuunnista riippuen. Kuvassa näkyy etelä- ja länsijulkisivut, joista eteläjulkisivu on huomattavasti kuluneempi.

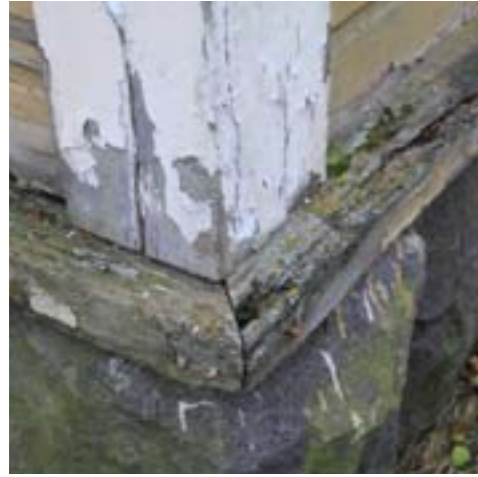
**G:** Nurkkalautojen alapäävät ovat kosteusvaurioiset, osittain lahot ja halkeilleet. Joudutaan ainakin osittain uusimaan.

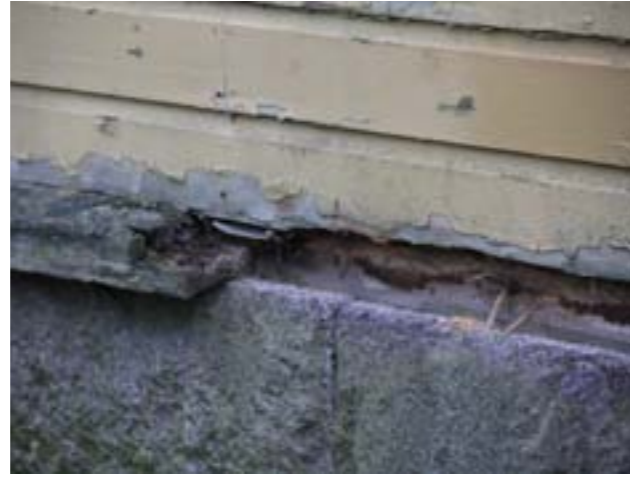
**I:** Alahelman vesilista puuttuu kokonaan. Kaikki vesilistat täytyy uusia koko rakennuksesta. Oikeaoppisessa rakennuksen kunnossapidossa vesilistat pitäisi uusia tiuhempaan, vähintään kymmenen vuoden välein, mutta aina tilanteen, kunnon ja julkisivun ilmansuunnan mukaan.

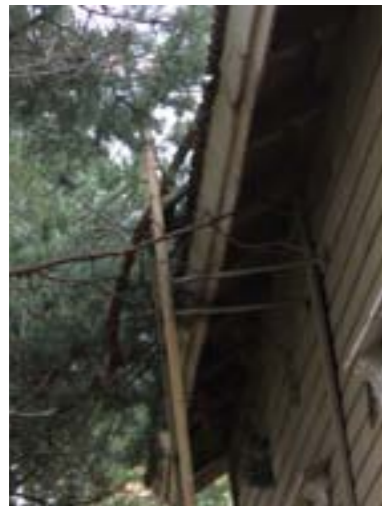
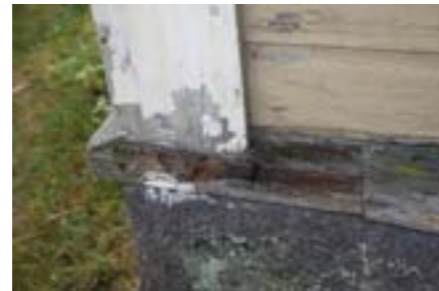
**J, M:** Nurkkalautojen alapäävät kosteusvaurioituneet ja alahelman vesilista on osittain laho.

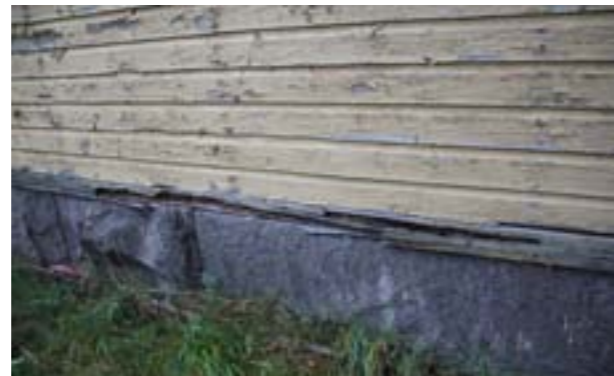
**P:** Alahelman vesilista kauttaaltaan huono kuntoinen, osittain laho ja osittain jo puuttuu kokonaan.

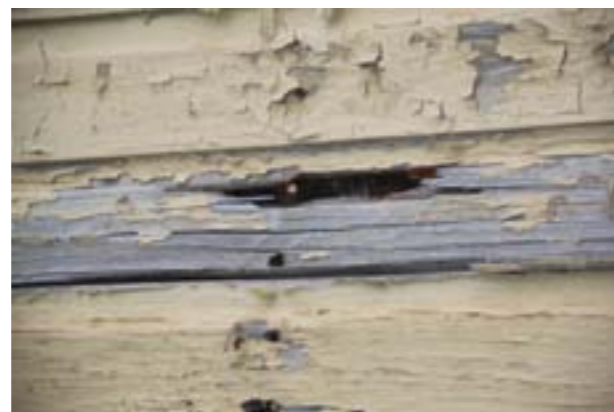
**Q:** Julkisivu laudoituksessa on paikoin isompi lahovaurio johon on syntynyt jopa reikä.

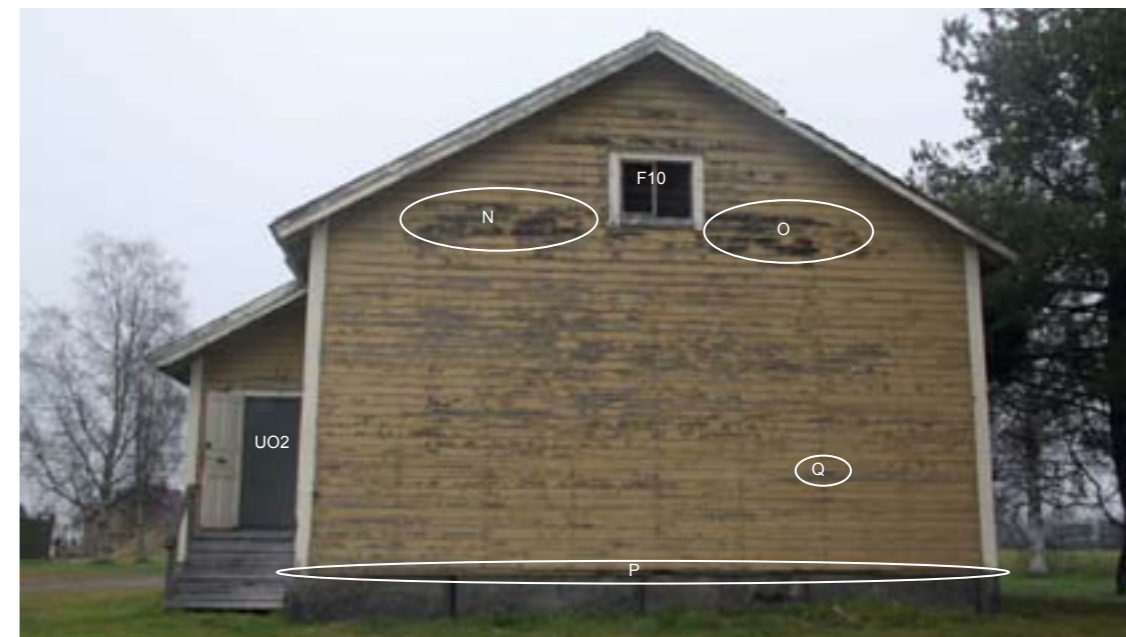
Eteläinen julkisivu on huonoimmassa kunnossa. Maali on hyvin kulunut ja hilseillyt. Julkisivun yläosassa, ullakon kohdalla julkisivulaudoitus on mustunut. Laudoitus on todennäköisesti lahonnut pahasti mustuneilta osilta.

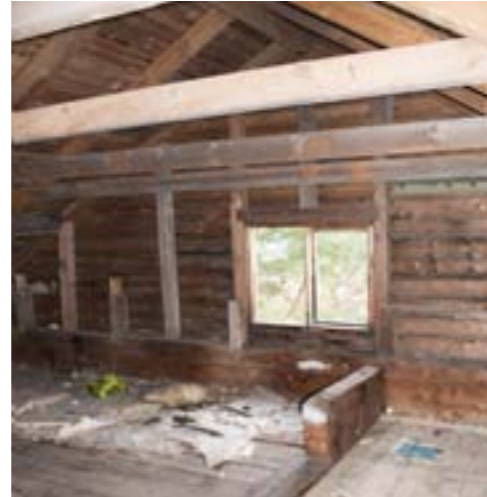
Kuva 2. Kuva etelän puoleisesta päädyistä. Päädyn ikkunan lasit ovat rikkoutuneet.

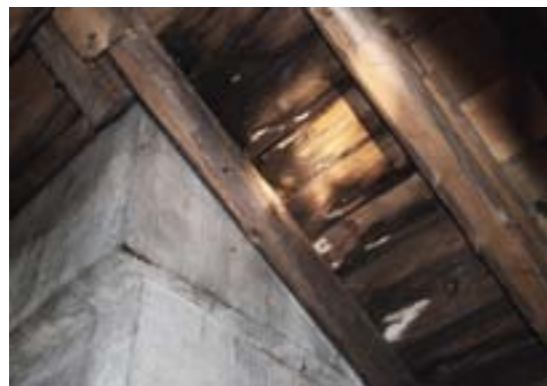
Kuva 3. Kosteusvaurio etelän puoleisen hormin ja vesikaton liitoskohdassa.

Hormien ympärillä vesikatossa on havaittavissa selviä vuotokohtia, joista päivän valo pääsee läpi. Etelän puoleisen hormin vieressä on vuodosta aiheutunut kosteusvaurio katteenaluslaudoituksessa (kuva 3) ja ullakon lattialaudoissa pieni lahovaurio vuotokohdan alla. Lisäksi vesikatteessa oli havaittavissa yksi kosteusvaurio ja mikrobikasvustoa katteenaluslaudoituksessa (kuva 4). 1. kerroksen kattopinnoissa ei ole näkyvissä kosteusvaurioita vesikaton vuotokohtien alla.

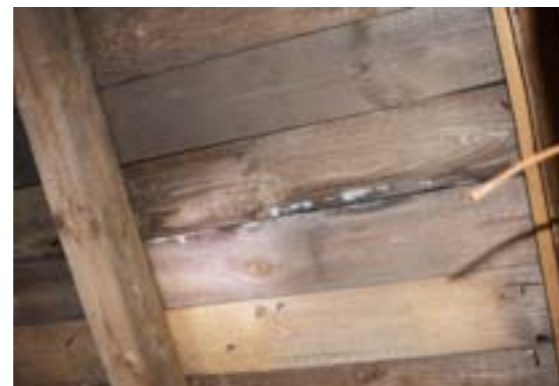
Kuva 4. Vesikaton vuotokohdasta aiheutunut pieni kosteusvaurio katteenaluslaudoituksessa.

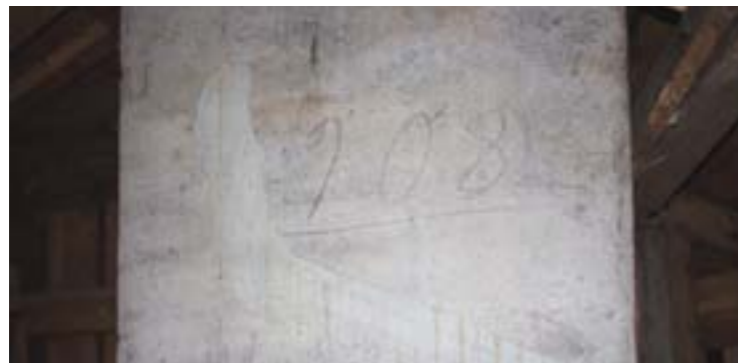
Kuva 5. Etelän puoleinen hormi.

Hormeissa oli nähtävissä ohuita halkeamia, joista osa oli paikattu. Eteläpuolen hormissa halkeamat oli paikattu, eikä vaurioita ollut syntynyt enää uudelleen (kuva 5). Pohjoispuoleisessa hormissa oli kuitenkin myös uudelleen auenneita halkeamia (kuva 6)

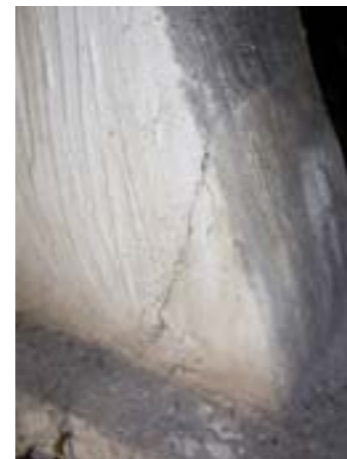
Kuva 6. Pohjoisen puoleinen hormi

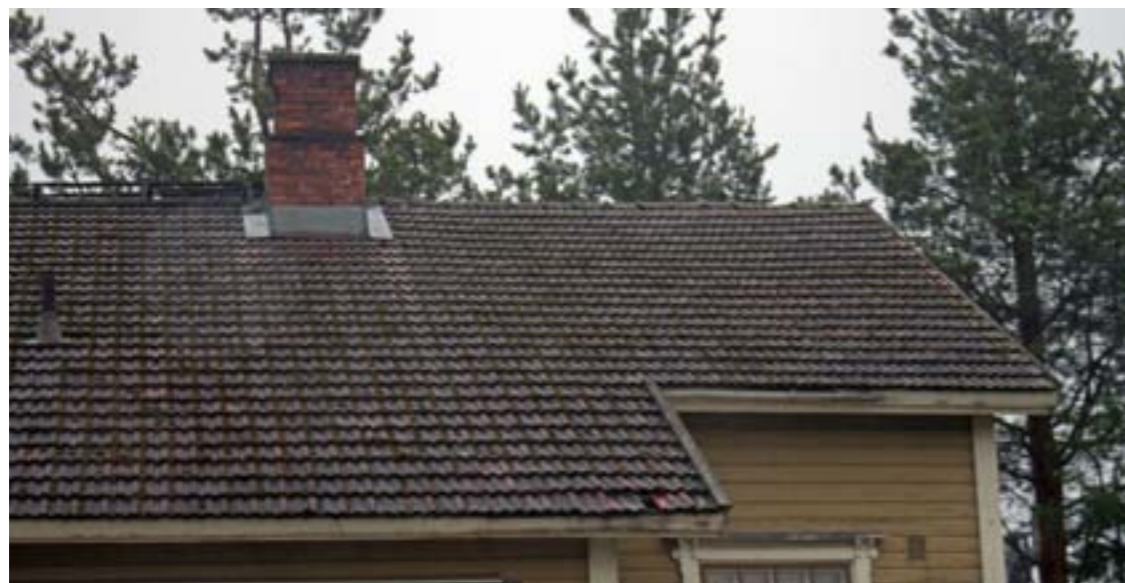
Kuva 2.

Yläpohjan kuntoarvio tehtiin silmämääräisesti arvioiden katolle kiipeämättä (kuva 1). Vesikatossa voi havaita vähäistä painumaa harjalla johtuen hirsirakenteiden elämisestä ja luonnollisesta painumisesta. Räystäältä rakenne on painunut ja risaiseksi lahonnut, mikä johtuu sadevesijärjestelmän puuttumisesta (kuva 2). Osa räystäslaudoista on irronnut, lahonnut ja maalipinta on heikossa kunnossa (kuva 3). Kate on runsaan sammalen ja jäkälän peitossa ja siitä puuttuu kaksi tiiltä lappeelta ja harjalta sekä räystäältä useita (kuvat 4, 5 ja 6). Piiput ovat päällisin puolin kunnossa. Läpivientien suojapellitykset repsottavat päästäten sadeveden vuotamaan rakenteisiin. Ullakolta katsottaessa hormin vieressä on selviä rakoja, joista valo tulee suoraan lävitse. Vuotokohdista johtuvia pahoja vaurioita ullakolla ei kuitenkaan ole.

Koska vesikatteen kunto on huono ja räystäsrakenteet ovat vaurioituneet, on vesikate uusittava kokonaan kosteusvaurioiden pysäyttämiseksi. Katteenaluslaudituksen kunto tulee tarkastaa ja laudoitus uusita vaurioituneilta kohdilta. Kattotuolien korjauksen tarve tulee selvittää vesikatteen uusimisen yhteydessä.

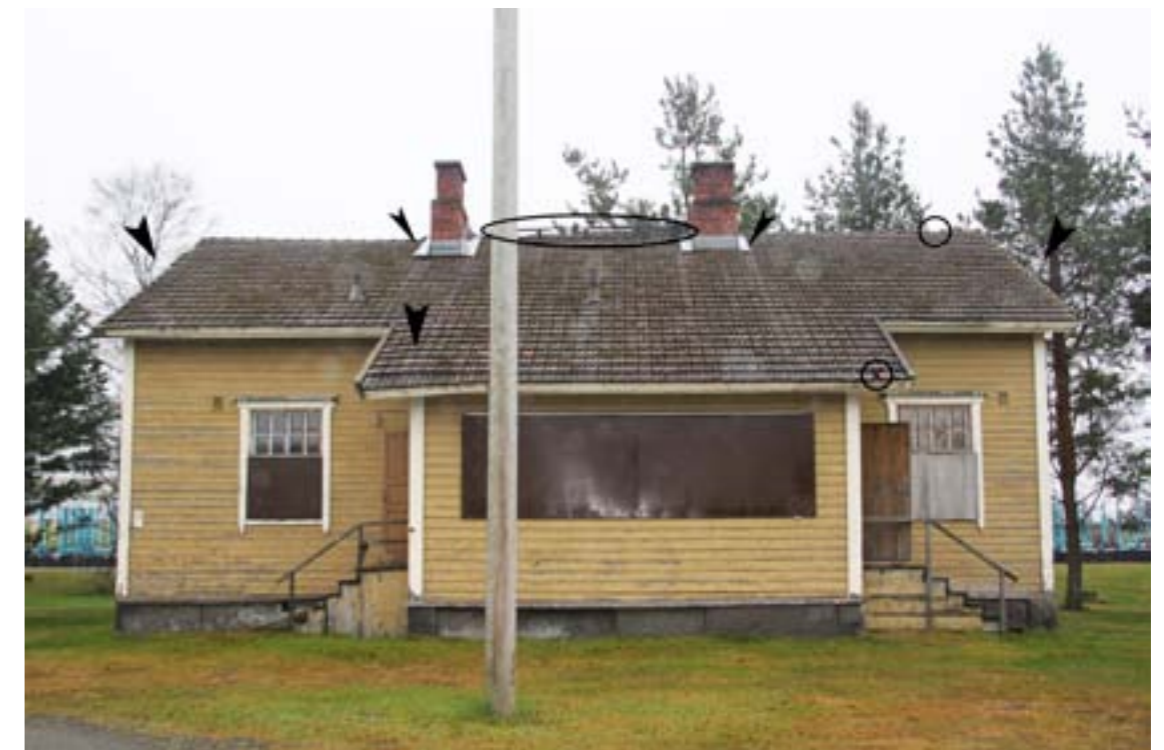
Kuva 6.

Talotikkaat ovat hyvässä kunnossa ja tuntuvat tukevilta. Vesikatolla puinen kattosilta on lahonnut käyttökelvottomaksi.

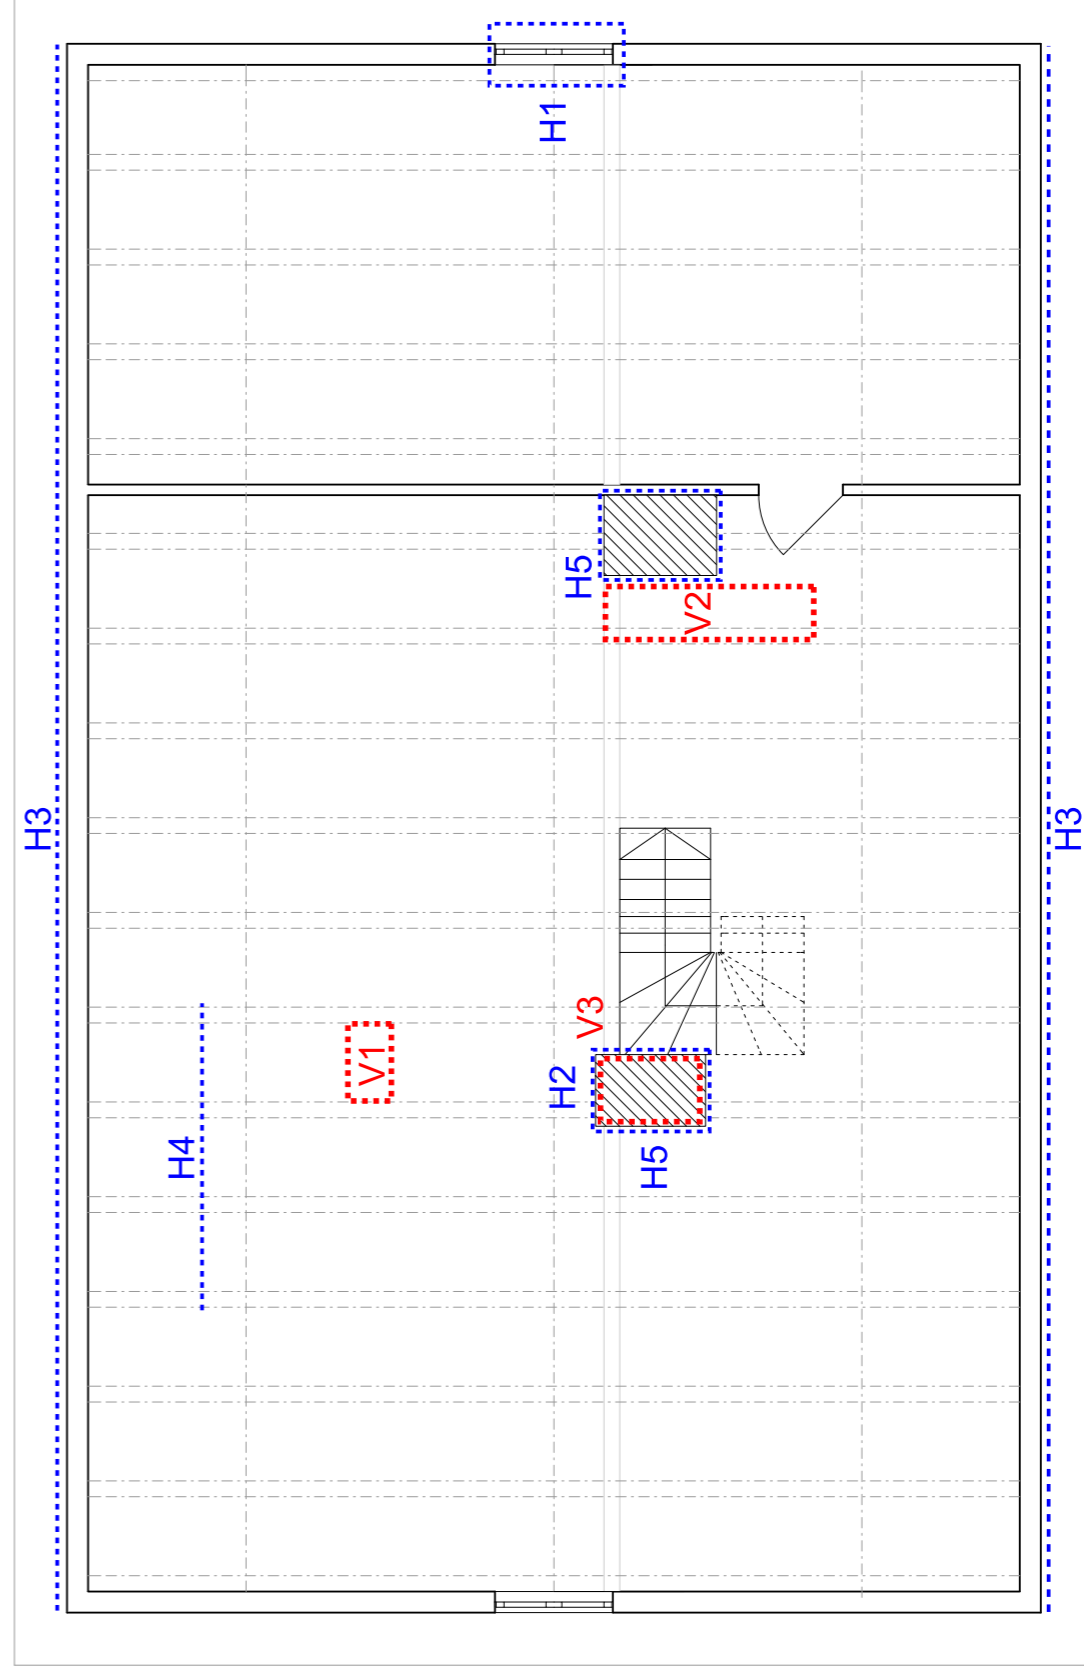
- H1 Ikkunan lasit ovat rikki eikä ikkunaa ei ole peiteity
- H2 Palokaikko hormin ympärillä puutteellinen
- H3 Tuuletus räystäältä puutteellinen
- H4 Uusittuja kattokannattimia
- H5 Vuotokohtia vesikatteessa hormien ympärillä

- V1 Pieni kosteusvaurio vesikatteen aluslaudoituksessa
- V2 Kosteusvaurio vesikatteen aluslaudoituksessa ja lahonneita lattialautoja
- V3 Halkeamia hormissa

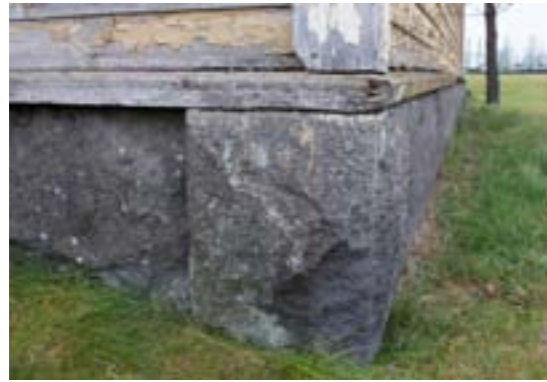
Kuva 1: kivijalka

Kirjanpitäjän/vaihdemiehen talo on perustettu n. 300 mm paksulle harkkokivelle (kuva 1). Ryömintätilassa, rakennuksen keskellä on perustuksena luonnonkiviladontaa. Harkkokiviperustus on ehjä, mutta siinä on painaumia. Kolme kiveä (kuva 2) ovat keikahtaneet eteisen kohdalla alimmaisen hirren alta. Julkisivun vesilistat ovat vaurioituneet. Rossipohjan tuuletus toteutuu 280 x 220 mm kokoisilla tuuletusaukoilla, jotka ovat talon itä- sekä länsipuolen sokkelissa. Ryömintätilaa ei päästy tutkimaan ja sitä havainnoitiin tuuletusaukkojen kautta valokuvaamalla ja arvioimalla silmämääräisesti. Ryömintätilassa on tiili- sekä luonnonkiviladontainen tulisijan perustus (kuva 5). Ryömintätilassa on myös lautavuorattu kehä, jonka epäilemme olevan vanha kellari (kuva 4) tai jokin taloteknisiin järjestelmiin liittyvä kotelointi. Lautavuorauksen ympärillä on sahanpurua. Laudoitus sijaitsee portaan lähetyvillä, mutta sisällä merkkejä kellarista ei näy.

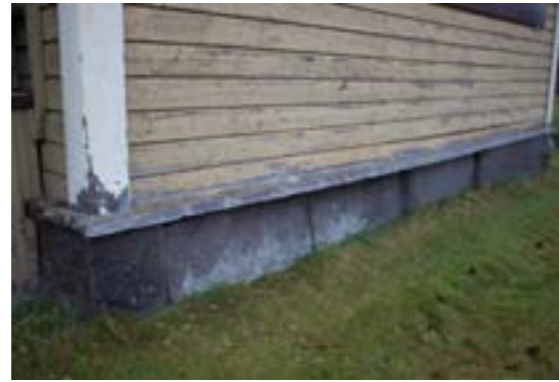
Kuva 2: notkahtaneet perustuskivet

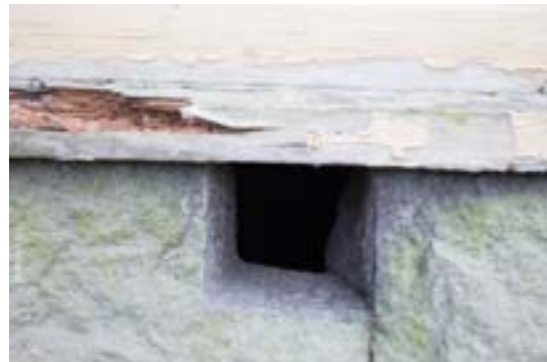
Kuva 3: tuuletusaukko ja vaurioitunut vesilauta

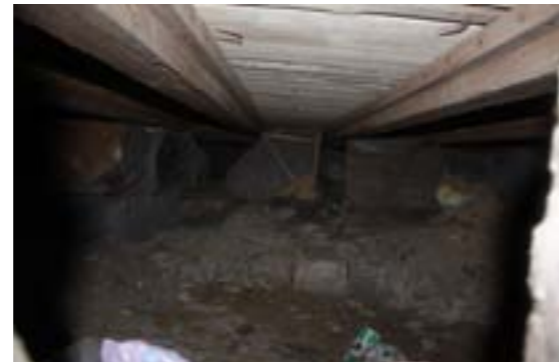
Kuva 4: ryömintätilan lautakehä

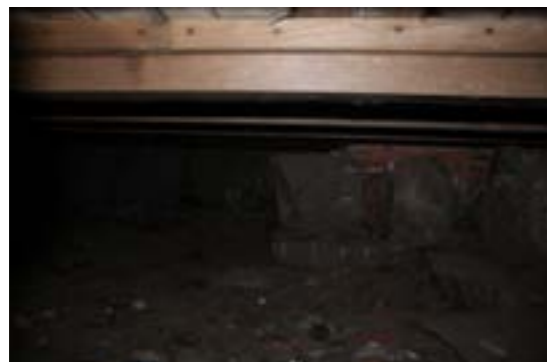
Kuva 5: uunin tiiliperustus

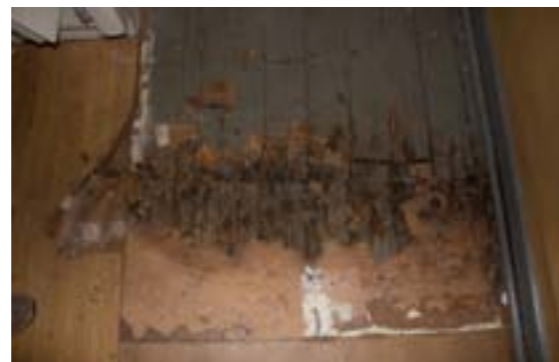
Kuva 6: vaurioitunut alapohja ennen pohjan aukaisua

Alapohjan rakenne avattiin keittiön kohdalta (alapohja 1), jossa alapohja on vaurioitunut ja notkahtanut (kuva 6). Alapohjaan oli päässyt kosteutta, mikä oli lahottanut lattiavasan ja latti-alaudoitusta. Lattialaudoituksessa on nähtävissä vanhoja, todennäköisesti jumin aiheuttamia vaurioita. Avaamishetkellä keittiön alapohjassa ei havaittu kosteutta eikä tuoreita jumin lentoreikiä. Vauriokohta sijaitsi keittiön vesipisteen ja wc:n läheisyydessä. Epäilemme, että wc:n allas on joskus vuotanut tai vesi on päässyt johtamaan räystäskouruttomalta katolta ulkoportaiden kautta alapohjaan. Ongelmat saattavat olla myös kumuloituneet molempien syiden vaikutuksesta. Vaurion kohdalla päällimmäiset mineraalivillat oli vaihdettu tuoreempaan villaan. Ryömintätilassa näkyi vaurion kohdalla mustuneita ja vaurioituneita alalautoja ja kannatinlaudat olivat notkahtaneet (kuva 9).

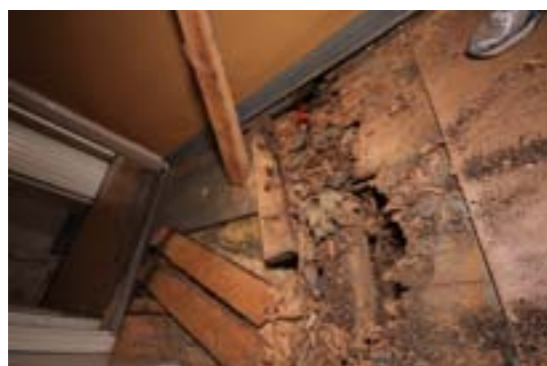
Kuva 7: Avattu alapohja, vaurioitunut lauta sekä numeroidut lattialaudat

Alapohja avattiin vain keittiön kohdalta eikä muiden huoneiden alapohjaa päästy tutkimaan. Yleisesti ottaen alapohja on hyvin rakennettu ja hyvässä kunnossa. Keittiön lautarakenne huomattiin numeroiduksi (kuva 7), joten lattialaudat ovat joskus avattu ja palautettu omille paikoilleen.

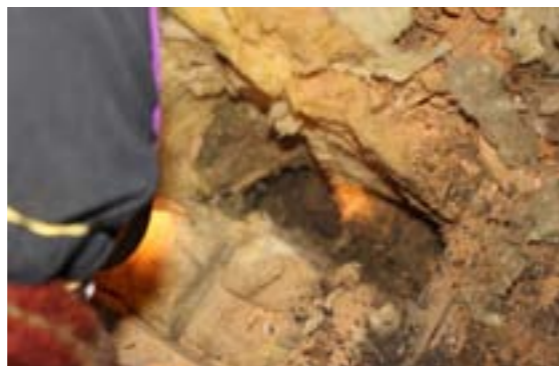
Kuva 8: Alapohjan eristepaksuus

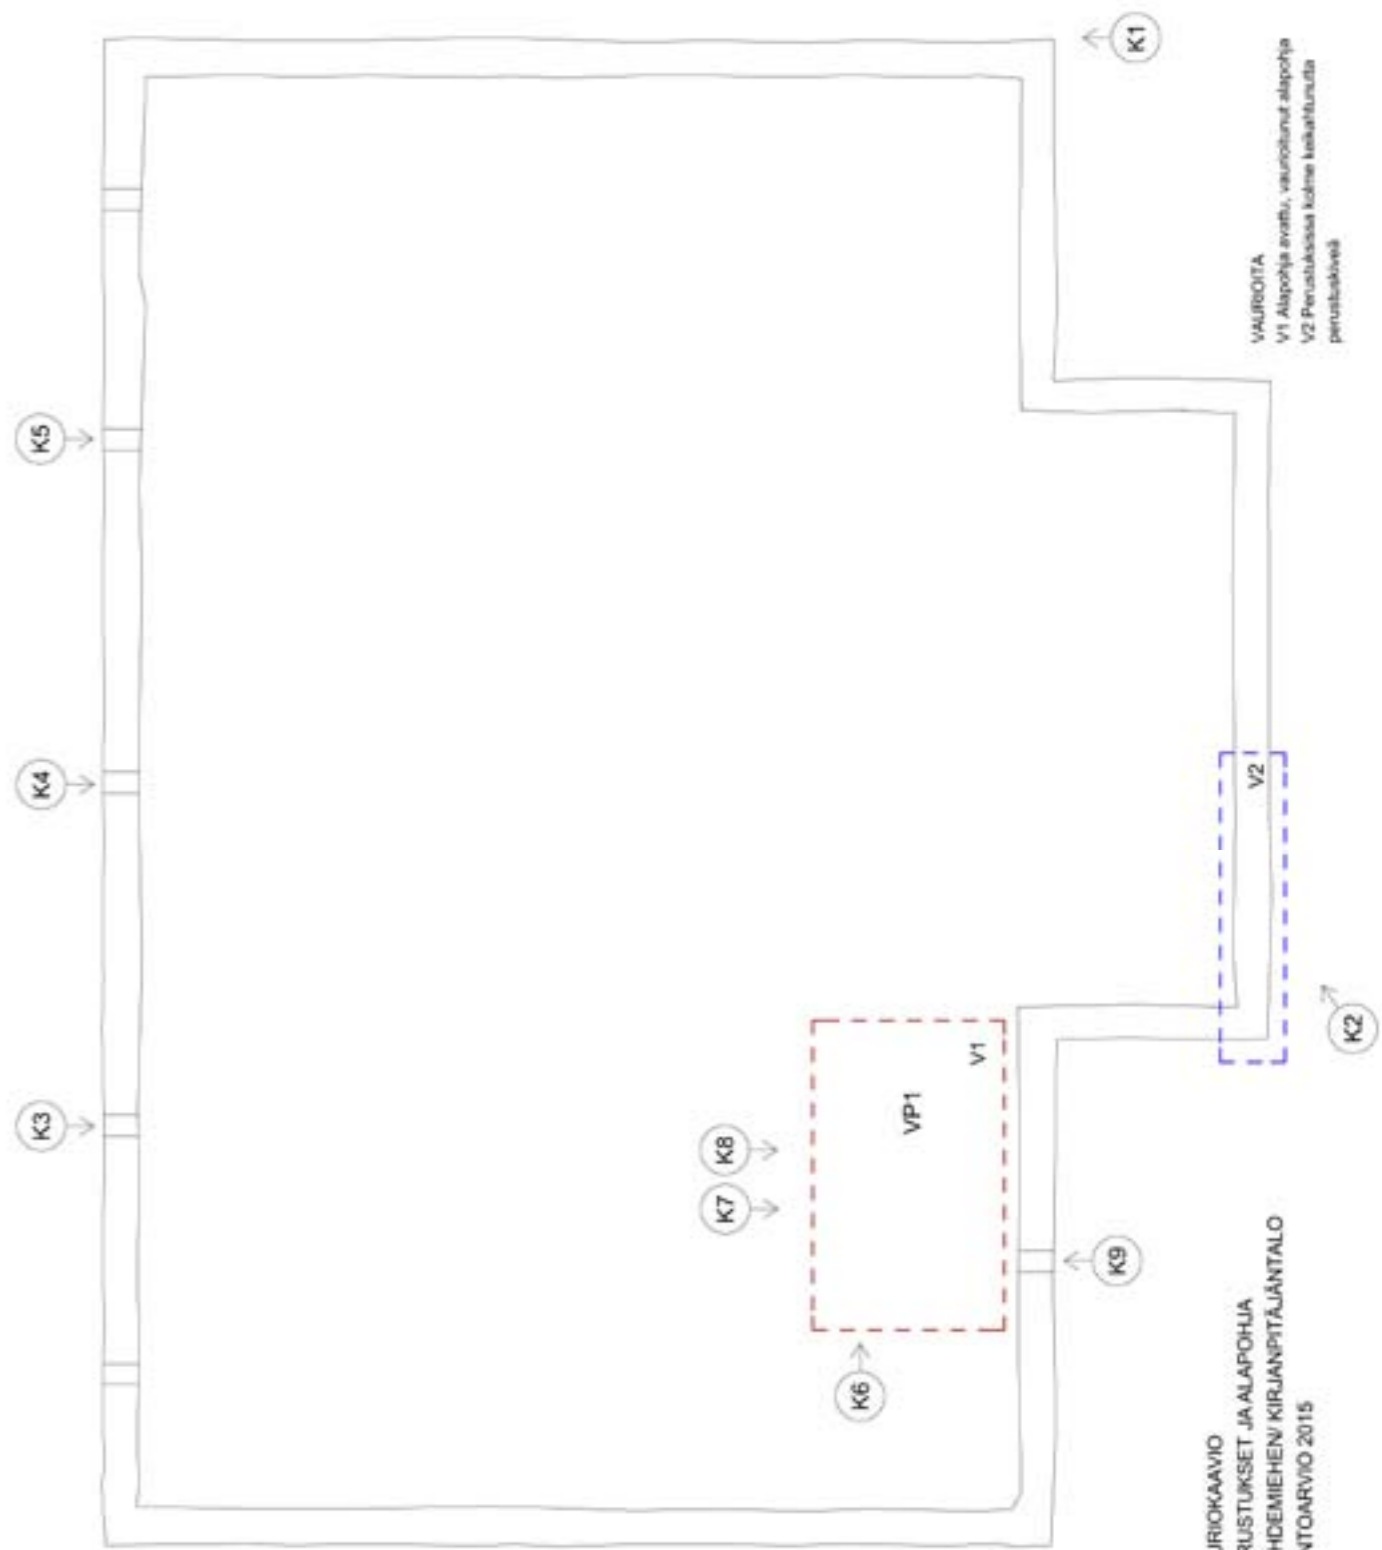
VAURIKAAVIO  
 PERUSTUKSET JA ALAPOHJA  
 VAIHDEMIEHEN KIRJANPITÄNTÄLO  
 KUNTOARVIO 2015

VALURUOKAUS  
 V1 Alapohja avattu, vuorostunut alapohja  
 V2 Perustuksen kolme keskeistä perustuskiveä

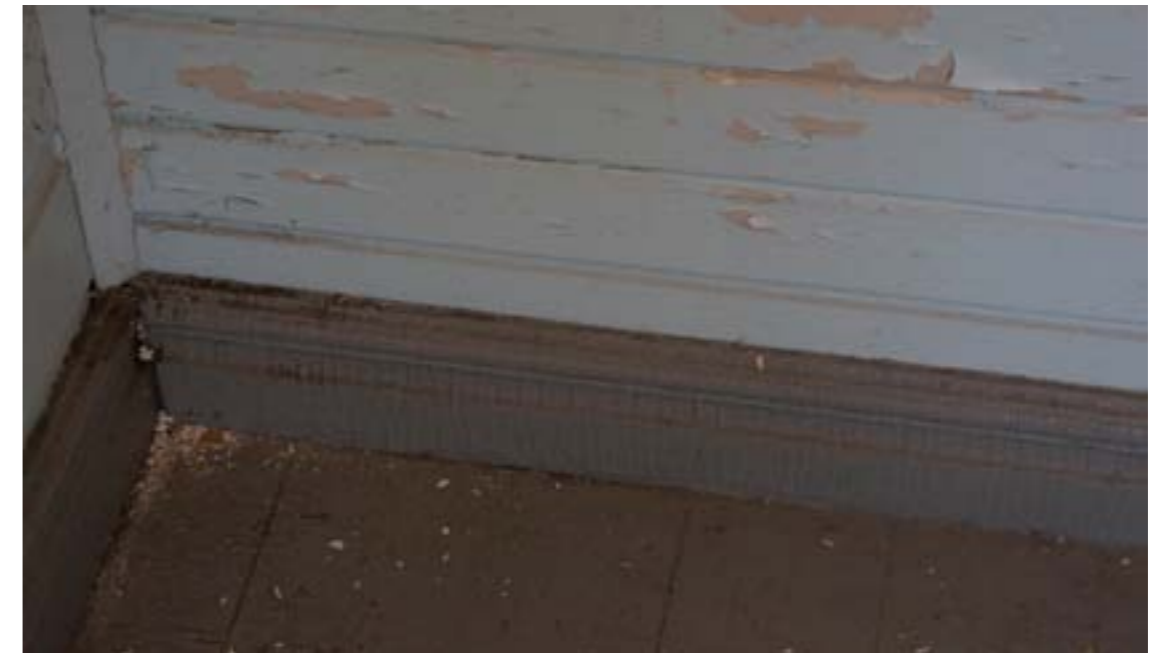
Kuva 3

Tilassa niin lattian kuin seinien ja katonkin pintamateriaalina on maalattu puu. Maalipinnat ovat hilseilleet osin irti katosta ja seiniltä. Lattian vanha maalikerros on lisäksi halkeillut.

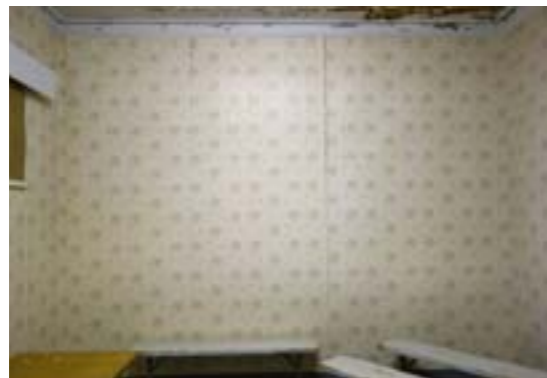
Kuva 25

Lattiamateriaalina tilassa on harmaaksi maalattu linoleumi, joka on ikkunan alla irti pohjasta ja kupruilee. Seinien pintamateriaalina on tapetti, jonka alla 3 vanhaa tapettikerrosta ja pinko-pahvi. Helmipaneloidun katon valkoinen lateksimaali on varissut. Lisäksi tilassa on pönttöuuni, jonka maalipinta on varissut, mutta kunto muuten hyvä.

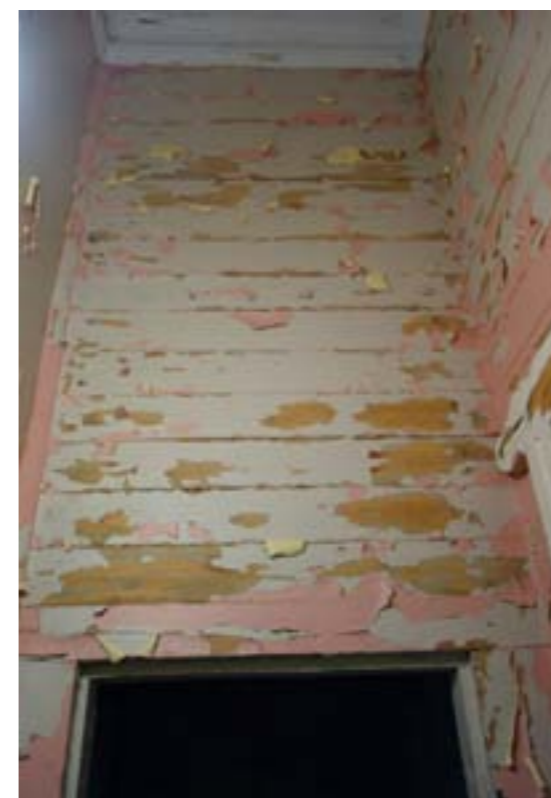
Kuva 31

Välitila jakautuu kolmeen osaan, joista reunimmaisat toimivat säilytystiloina. Lattiamateriaalina keskitilassa harmaaksi maalattu linoleumi, joka kupruilee. Säilytystiloissa lattiamateriaalina on toisessa käsittelemätön ja toisessa maalattu puu. Keskitilan seinien useat lateksimaalikerrokset ovat rapistuneet. Säilytystilojen seinien tapetti- ja pahvipinnat kupruilevat. Helmipaneloidun katon valkoinen lateksimaali on varissut.

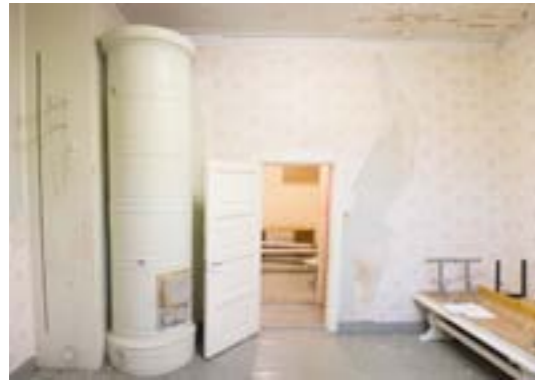
Kuva 34

Tilan katon pintamateriaaleina on maalattu puu. Katon lateksimaali on hilseillyt jo suurelta osin irti. Seinillä on useita kerroksia tapettia pinkopahvin päällä. Tapetti on pahoin repeytynyt/revitty tilojen 10 ja 8 vastaisilta seiniltä. Lattian linoleumipäällyste on hieman kuprulla seinien vierestä. Huoneen nurkassa on ulkoisesti toimivalta näyttävä pönttöuuni. Luukun metalliosissa on hieman ruostetta ja toinen pelleistä on jumittunut. Toimivuutta ei testattu.

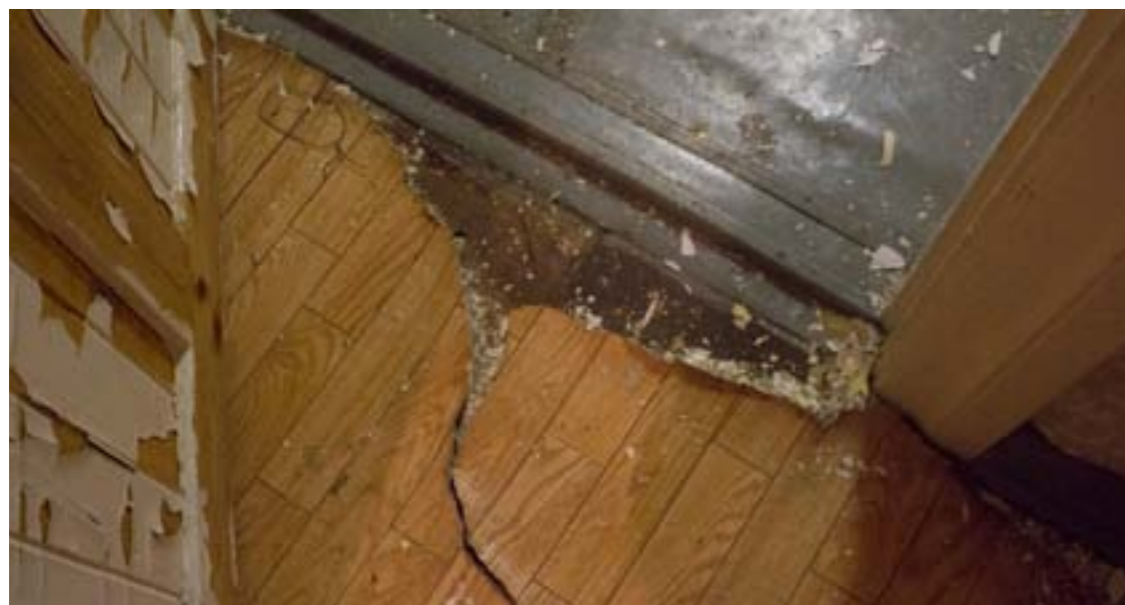
Kuva 42

Tilassa on katon pintamateriaalina maalattu puu, mutta maali on laajalti hilseillyt irti. Seinät on vuorattu tapetilla, joka vastaavasti kuprulla etenkin lattialistan päältä. Lattian pintamateriaalina on muovimatto, joka on paikoin kuprulla ja pahoin repeytynyt etenkin ovien edestä. Huoneen pönttöuunin toimivuutta ei testattu. Kunnoltaan se näytti muuten hyvältä luukuunottamatta hieman ruostuneita metallisia luukkuja ja kulunutta maalipintaa.

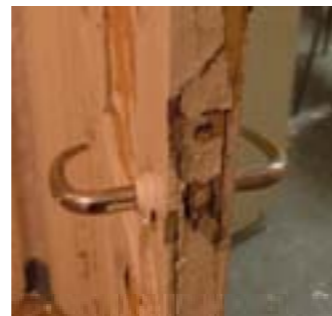
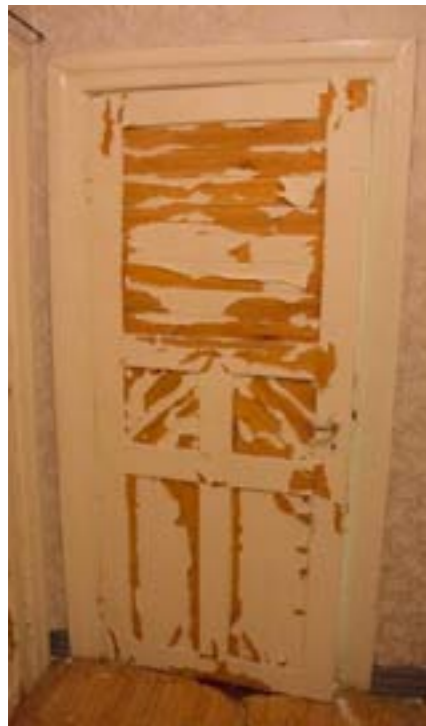
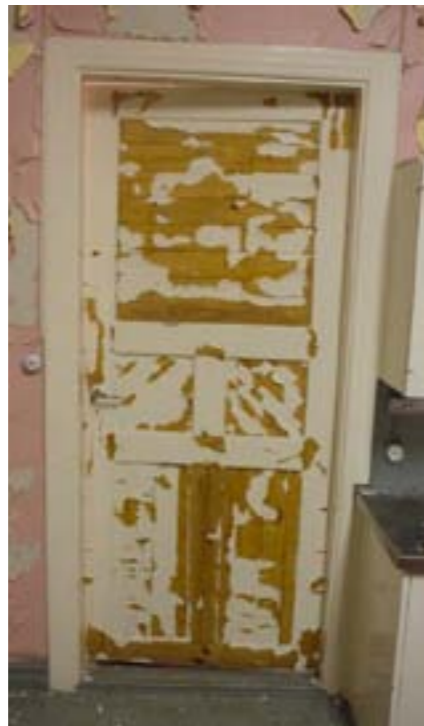
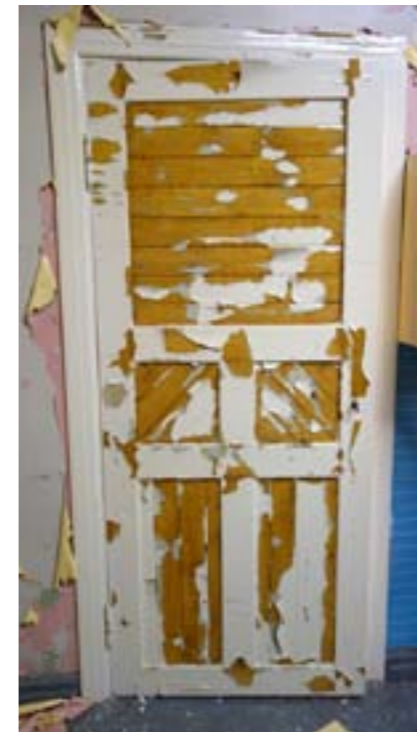
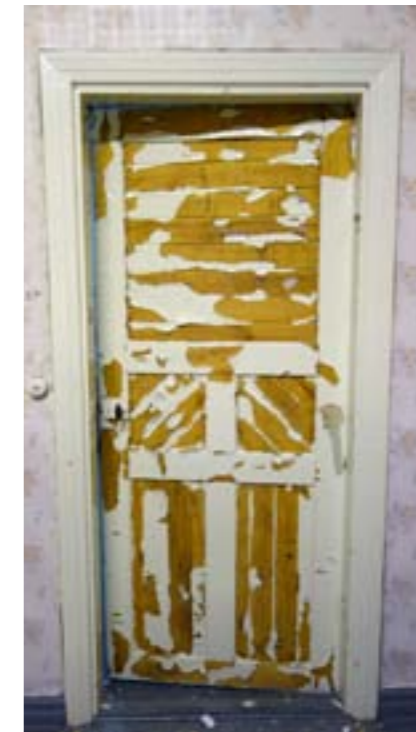
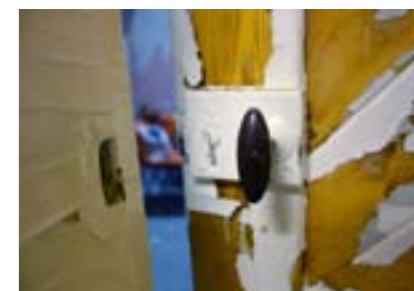
<< Ovi eteisen puolelta  
< Ovi keittiön puolelta  
v Heloitus

<< Oven keittiön puoli  
< Oven asuinhuoneen puoli  
^ Oven huoneen puoleinen heloitus

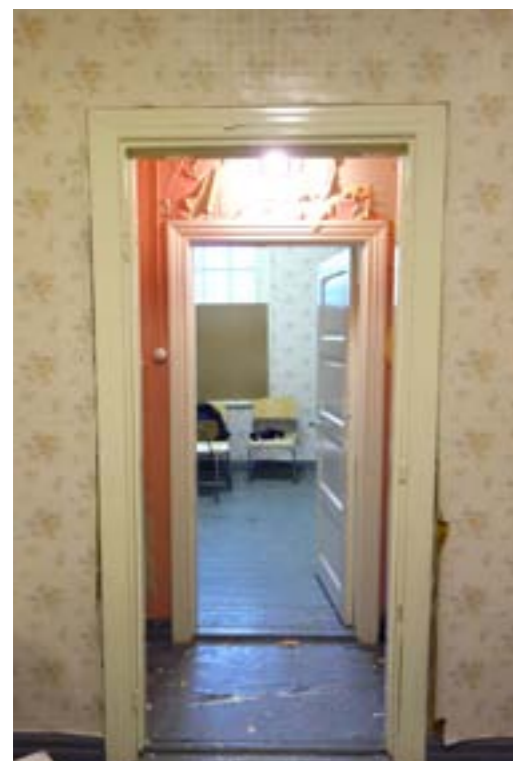
< Huoneen puoli  
v Kynnys

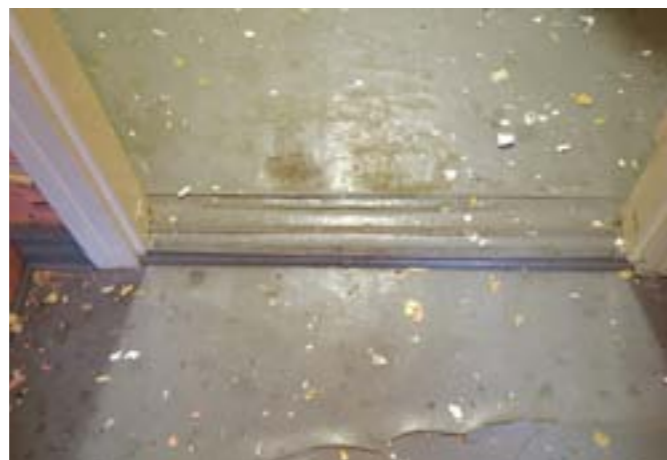
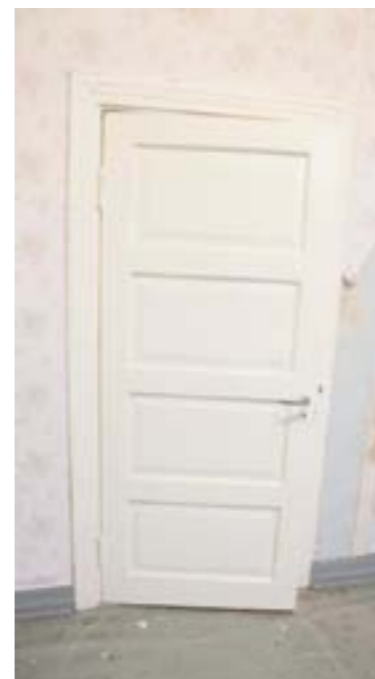
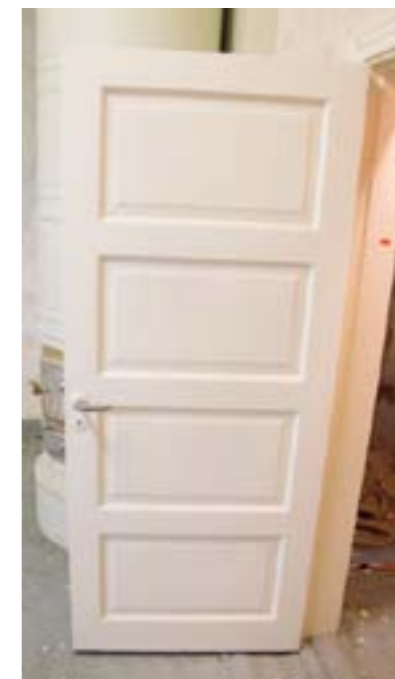
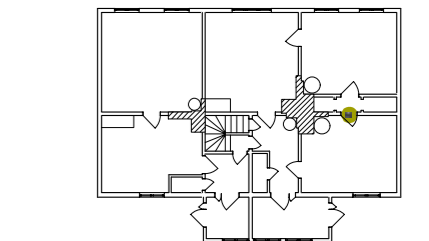
<< Ovi huoneen puolelta  
< Ovi välitilan puolelta  
v Heloitus

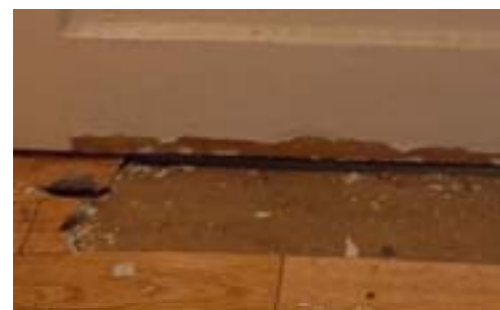
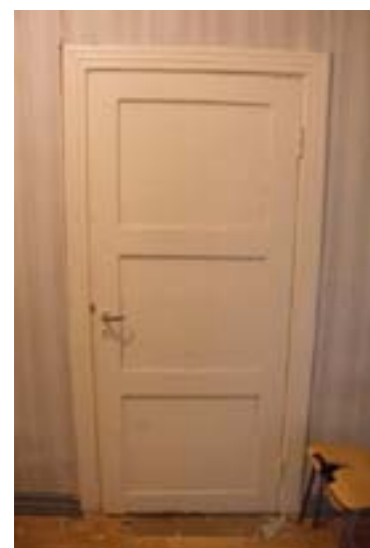
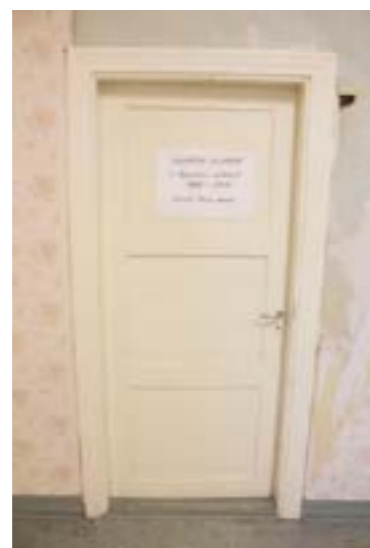
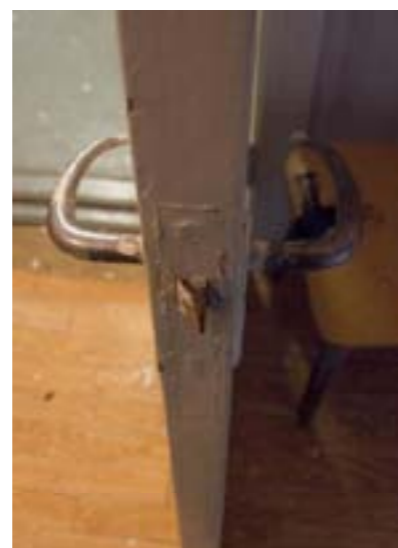
< Ovilevyn alalaita eteisen puolelta  
< Ovi eteisen puolelta  
v Ovi huoneen puolelta  
> Heloitus

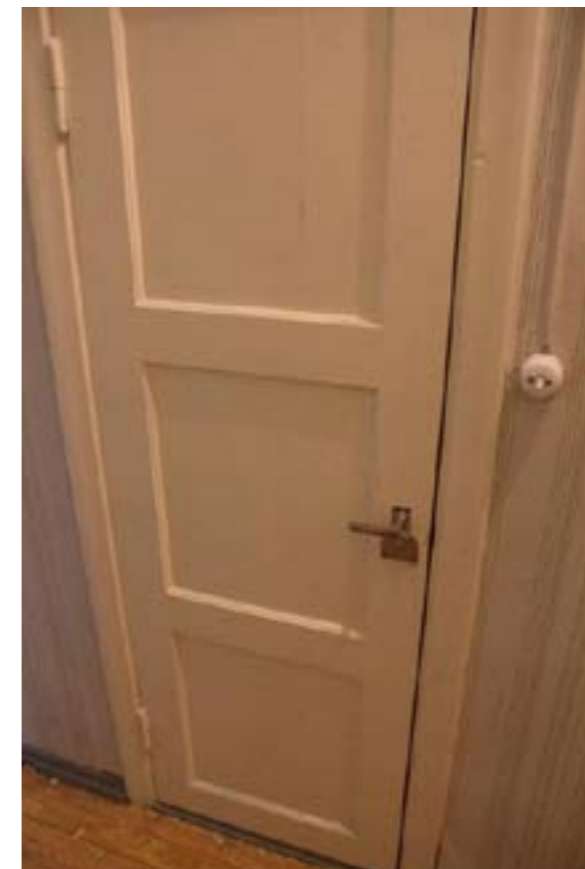
< Ovi eteisen puolelta

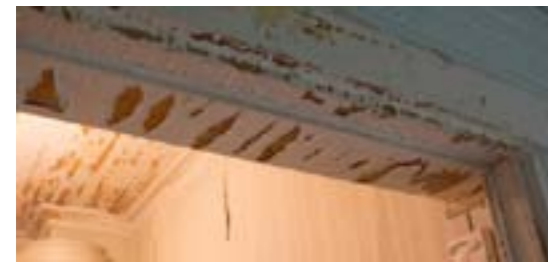
< Yläkarmi  
< Ovi verannan  
puolelta  
v Ovi eteisen puolelta  
> Heloitus

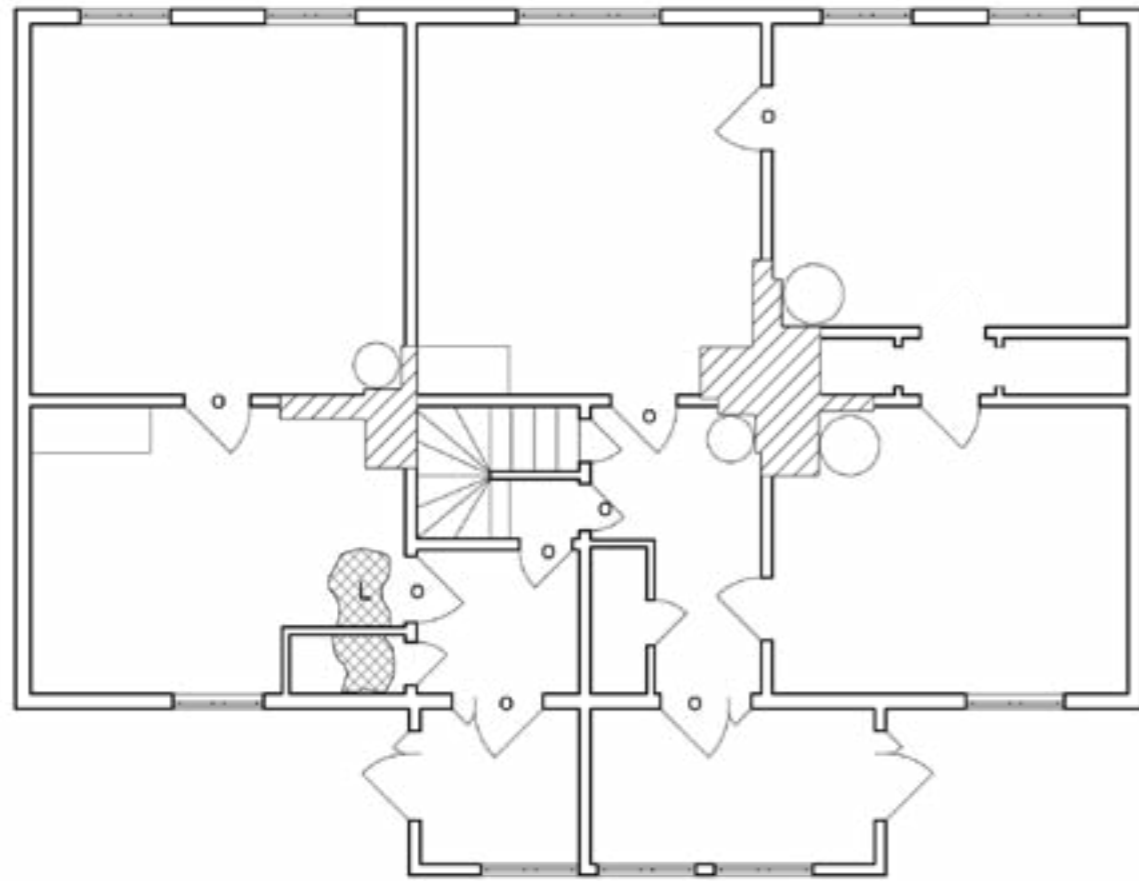
Liite 2 Vauriokartta

Rakennuksen sisätilojen vauriot ovat pääasiassa pintapuolisia, eivätkä ne vaadi kiireellisiä toimenpiteitä. Suurimmat korjausta vaativat kohdat ovat keittiössä (tila 4) ja wc:ssä (tila 3), joiden lattiassa on lahovaurio. Vaurioituneet rakennekerrokset poistetaan ja rakennetaan uudelleen. Peruskorjauksen yhteydessä tiiviit lateksimaalipinnat tulee poistaa seinä- ja kattopinnoista. Jos kattopinnoille halutaan myöhemmin laittaa käsittely, se pitää tehdä kosteutta läpäisevillä tuotteilla. Kupruilevat tapetti- ja pahvipinnat poistetaan ja vaihdetaan uusiin, jos seinän hirsipinta halutaan perinteiseen tapaan peittää. Kupruilevan lattian kunnostuksen yhteydessä alapohjan kunto tulee tarkastaa ja korjata mahdolliset vauriot.

| TILAN N.O | 3 | TILAN NIMI: WC | KORJ. KIIREELLISYYS | | |
|--|--|---|---|---|---|
| PINTAMATERIAALIT | Muovimatto, repeillyt/palasinä. Alla lattiaudaus lahonnut (ks. liite 2; vauriokartta) | | | X | |

| TILAN N.O | TILAN NIMI | KORJ. KIIREELLISYYS | | |
|--|--|---|---|---|
| PINTAMATERIAALIT | Alkup. lattialaudoituksen päällä ohut kovalevytys sekä sen päällä muovimatto, joka repeytynyt laajoilta osin Paikallinen lahovaurio lattiassa keittiökaapiston vieressä (ks liite 2; vauriokartta) | | X | |

L = lahovaurio  
o = viallinen ovi
