YLIVIESKAN KAUPUNKI
Tekninen palvelukeskus
KUNTATEKNIIKAN PALVELUT

HAMARIN UIMARANTA – UIMAVESIPROFILI 2026

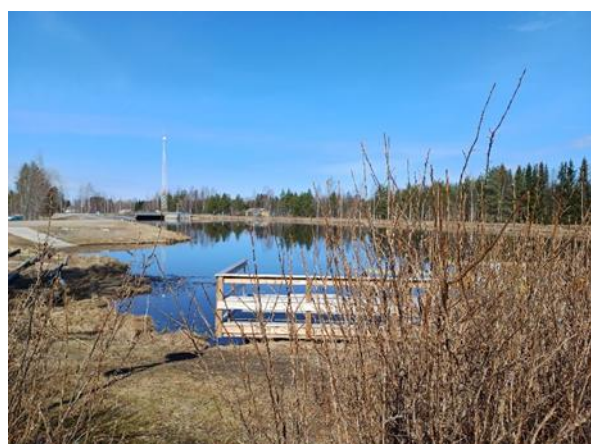
Kuva 6. Hamarin voimalapato sijaitsee rannan välittömässä läheisyydessä.

6.7 Muut kuormitustekijät	Kalajoen nopeat virtaamavaihtelut heikentävät vedenlaatua merkittävästi, eikä niihin tahdo ehtiä näytteenotolla, saati tiedottamisella mukaan. Hamarin voimalaitoksen lyhytaikaissäännöstelyn vaikutukset kohdistuvat lähinnä padon alapuolella, alajuoksulla Hamarin uimarantaan nähden.
