KASARMI
RAUTATIENKATU 12 C
YLIVIESKA
NYKYTILANNEARVIO

2 Nykytilannearvio

KASARMI
RAUTATIENKATU 12 D
YLIVIESKA
NYKYTILANNEARVIO

KASARMI
RAUTATIENKATU 12E
YLIVIESKA
NYKYTILANNEARVIO

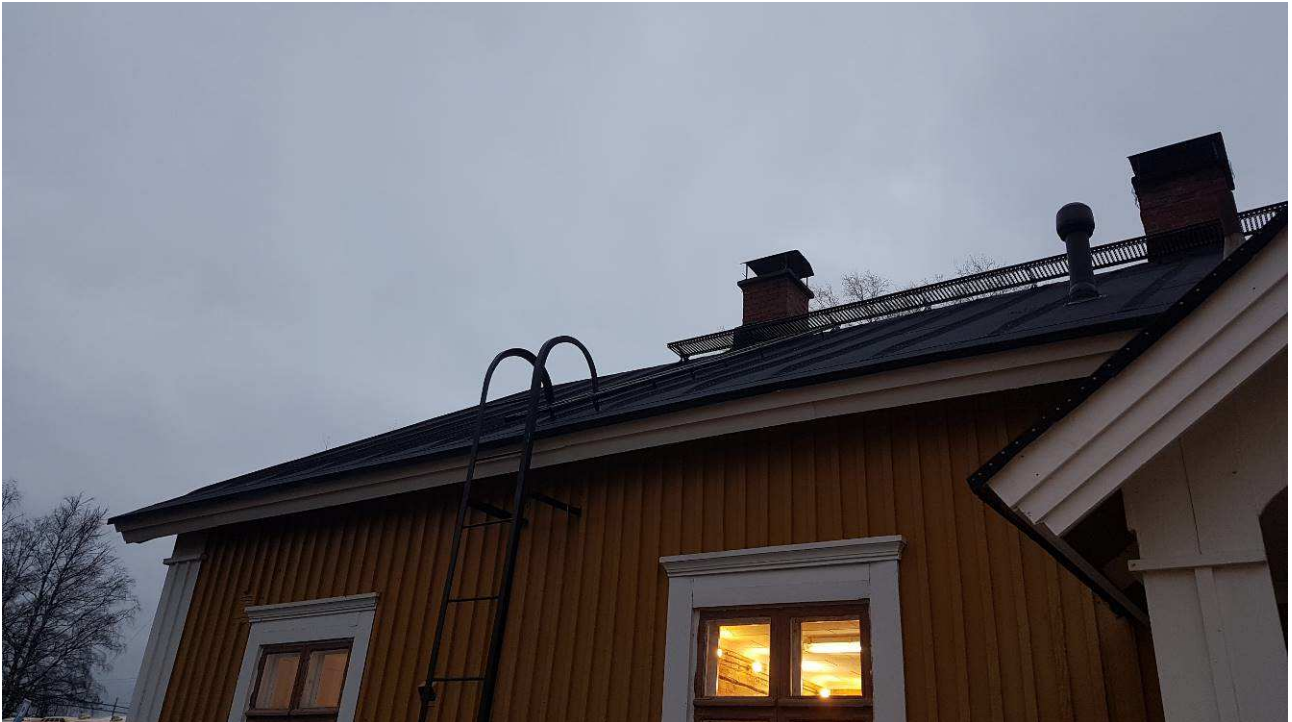
Vesikatto on uusittu

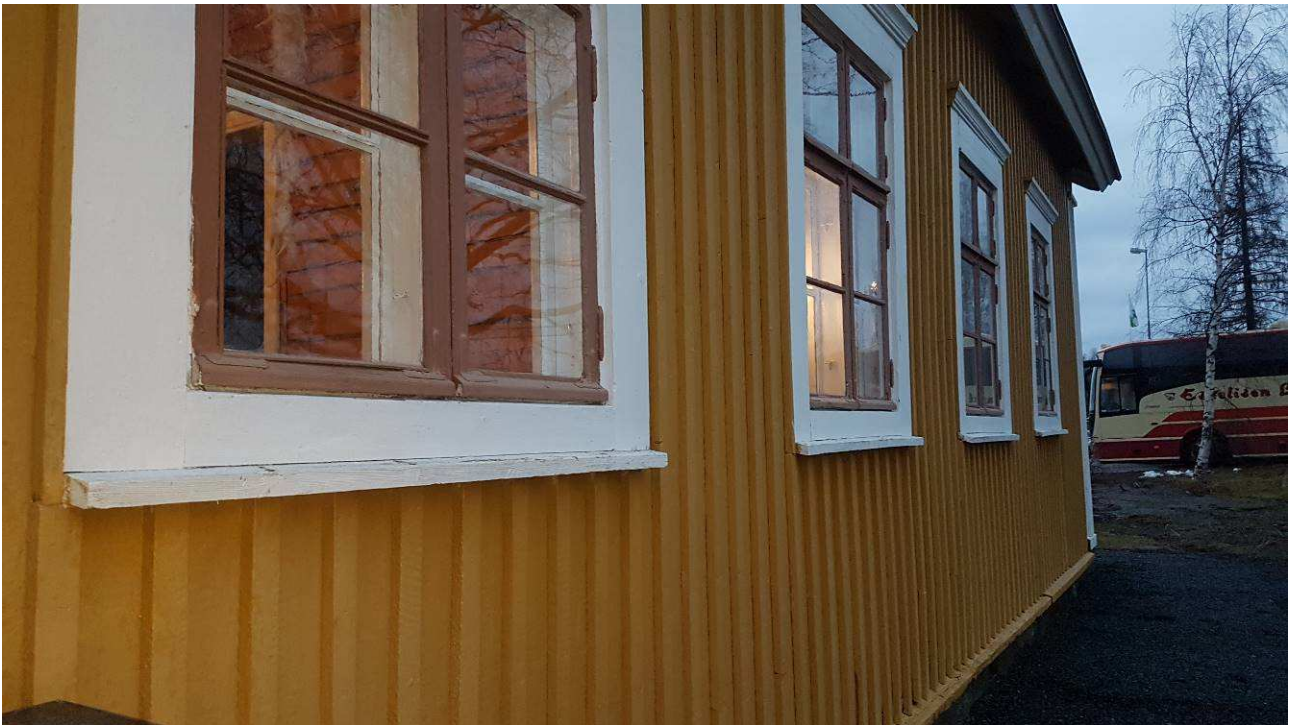
Ulkopuoli on kunnostettu

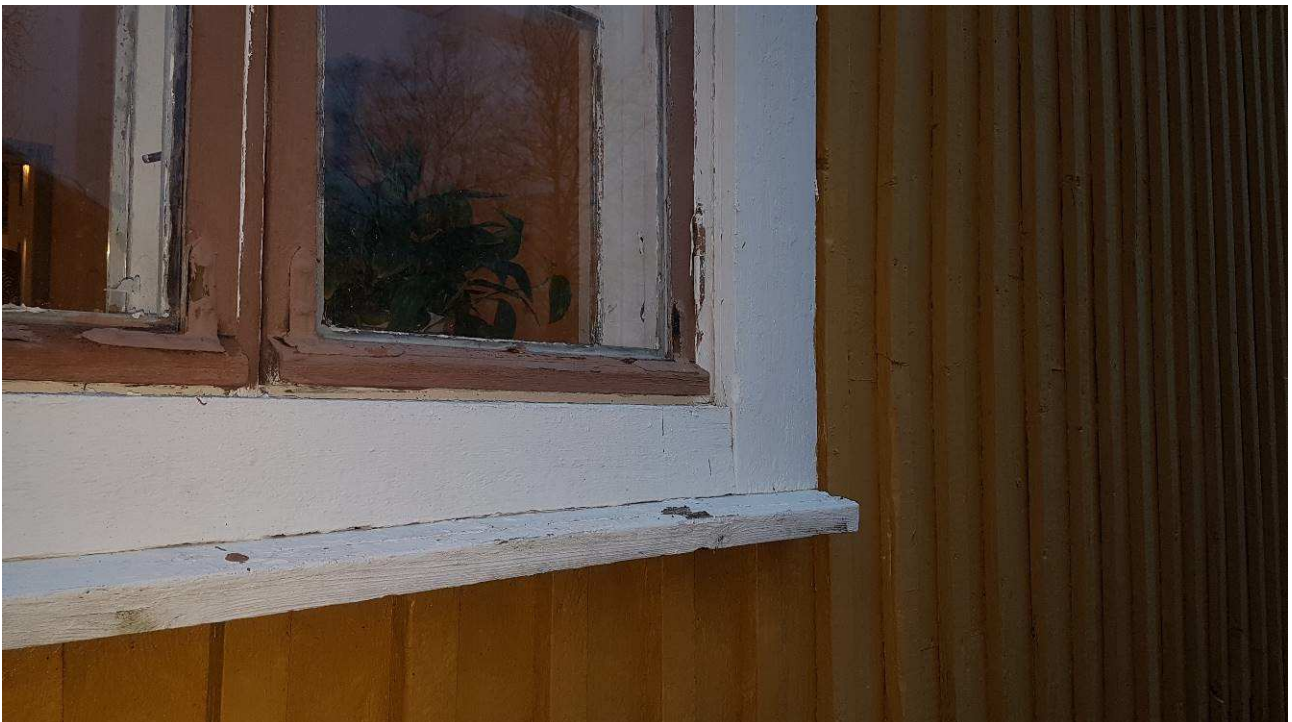
Ikkunat ovat alkuperäiset

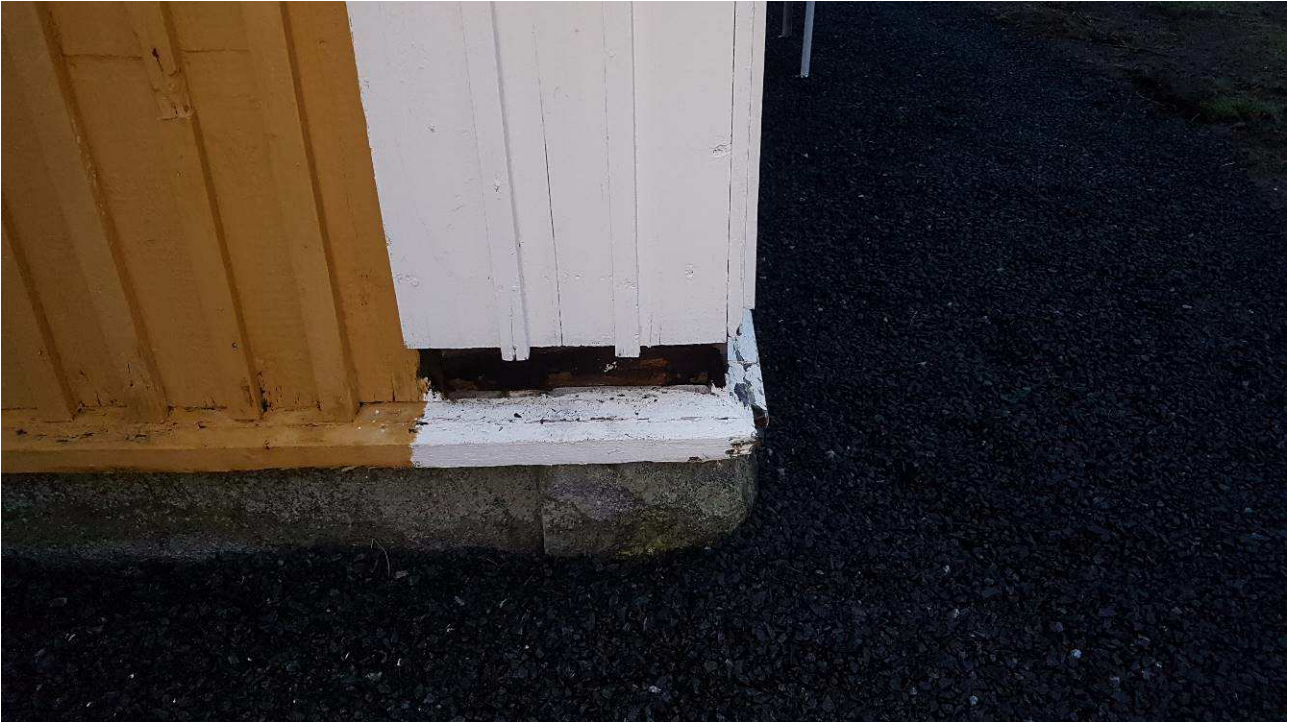
Talon ulkovuorauksena on pysty rimalauta. Pohjois päädyssä puuttuu alareunan penkki lankku ja takanurkalta puuttuu nurkka laudoituksen alalauta. Ulkopuolen maali pinta on pääosin hyväkuntoinen, ala penkissä yms. on maali vähän hilseilyä. *Puuttuvien alalankun ja nurkan alalaudan asennus. Korjaus maalausta.*

Nurkasta puuttuu alalauta

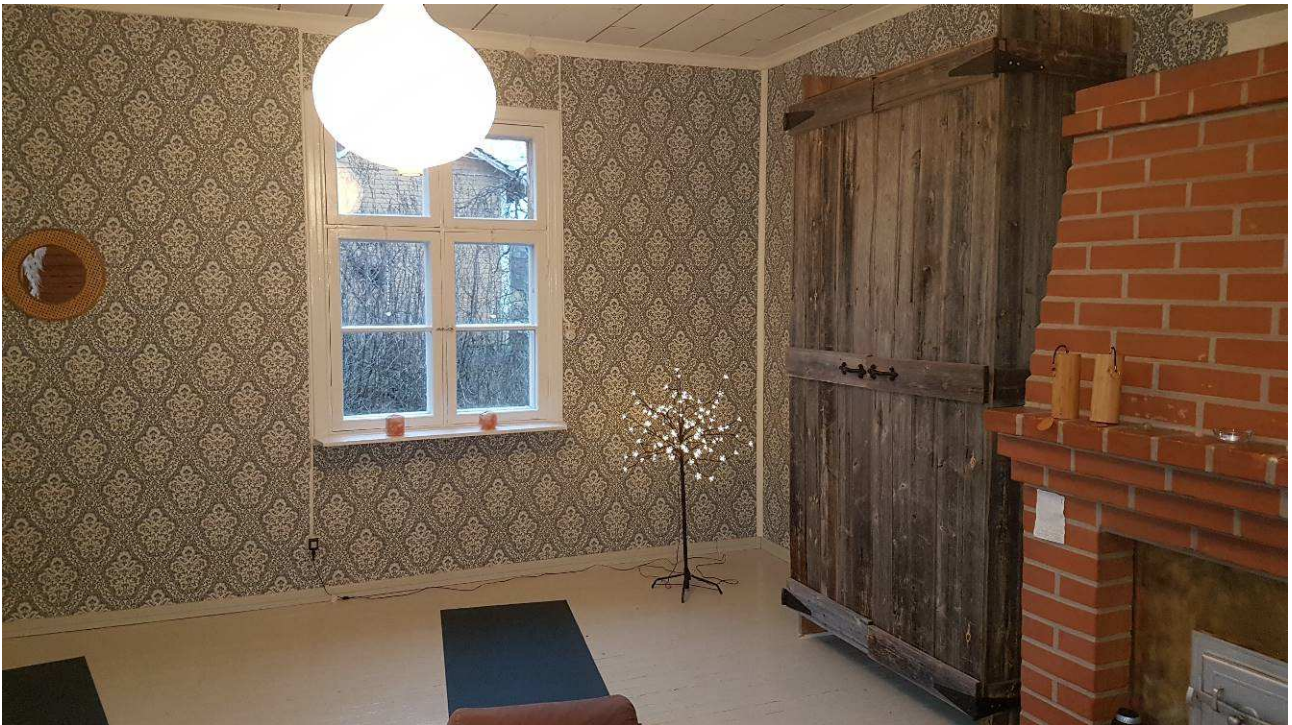
Sisäosat on kunnostettu vanhalla tyyllillä.

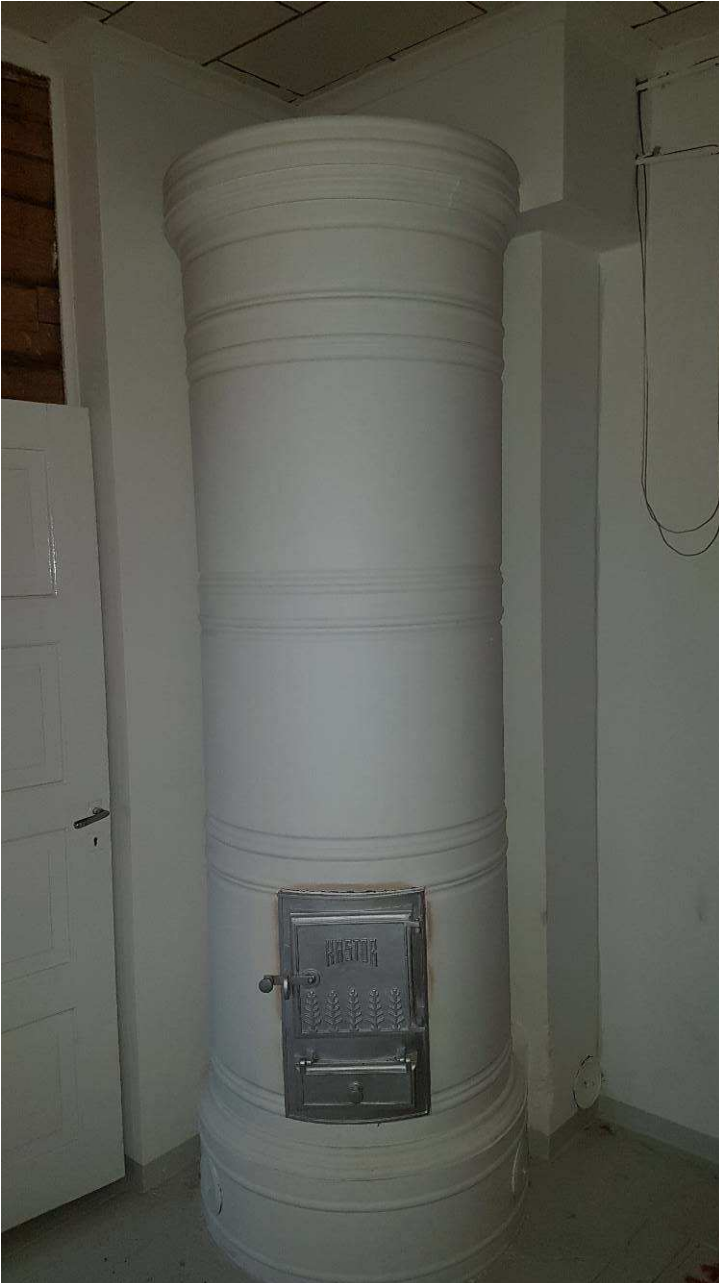
Huoneistoissa on ollut kakluunilämmitys. Isossa huoneessa on varaava tiilitakka ja keittiössä on puuhella. Tulisijat ovat käyttökuntoiset. Yhdessä hormissa on halkeamia ullakolla.

Kakluuni lämmitys

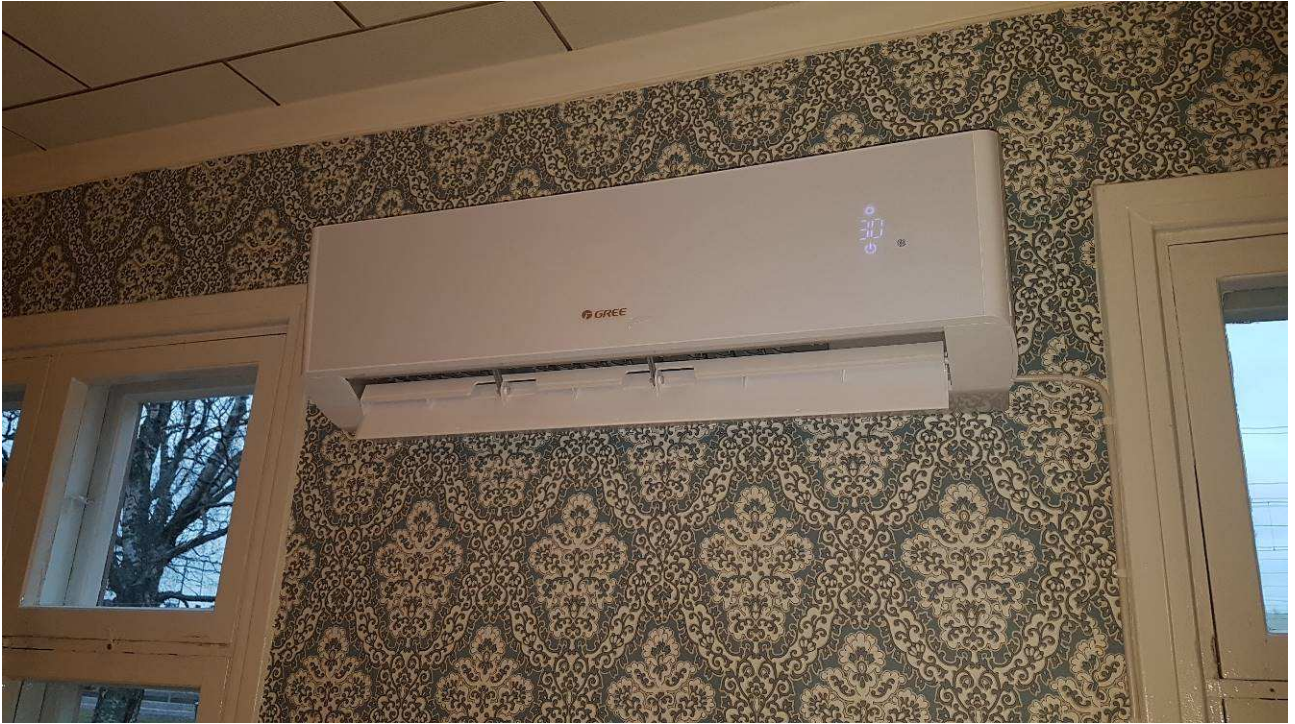
Ilmalämpöpumppu

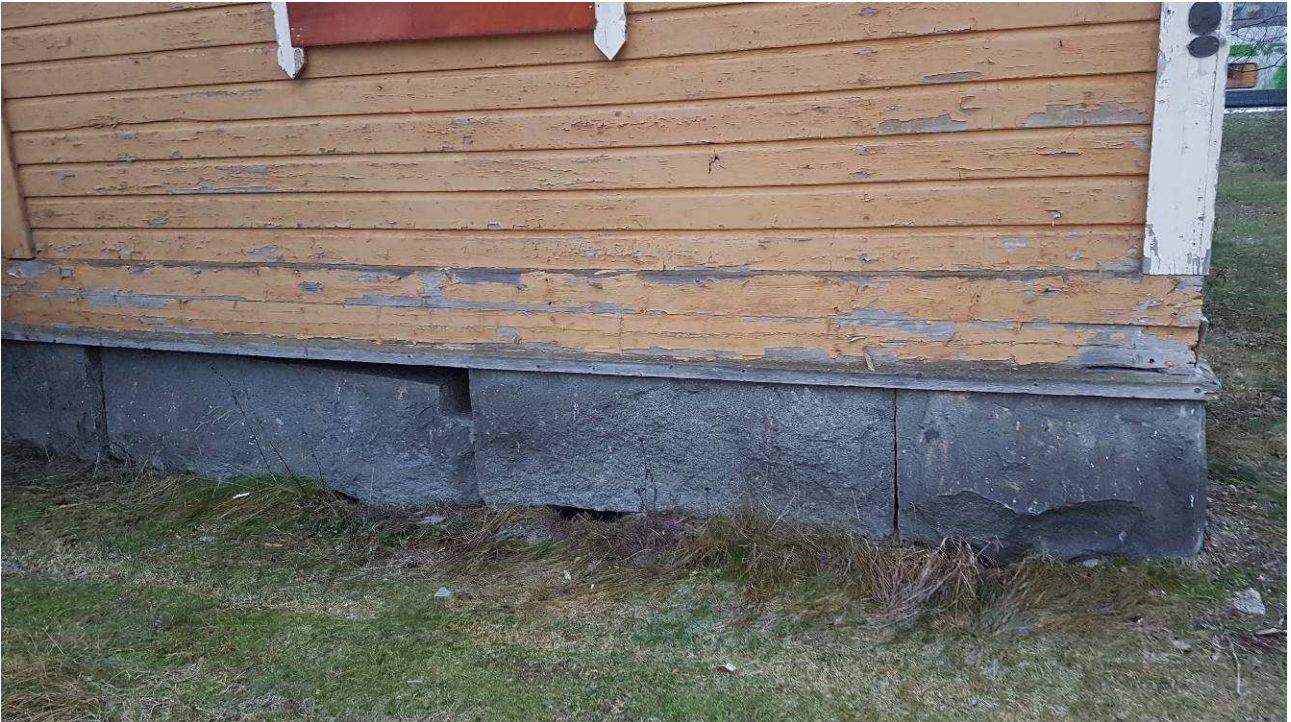
Etusivulla porakivi painunut

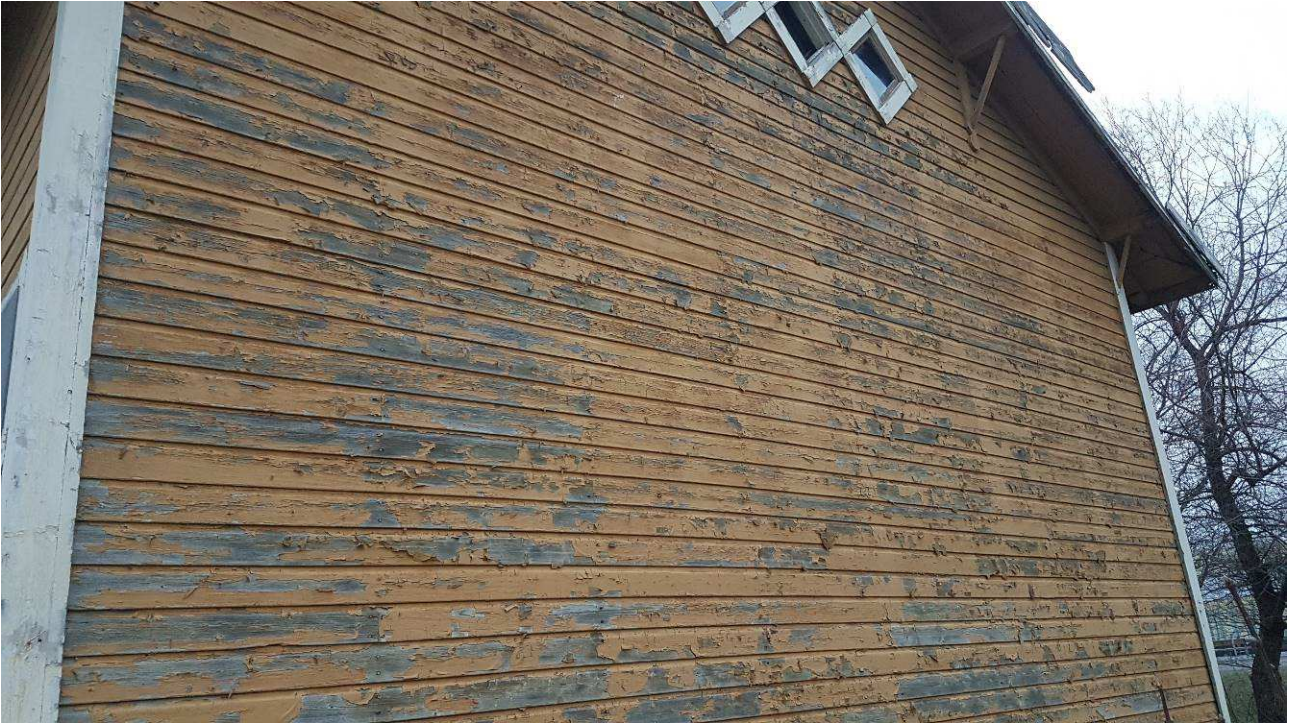
Oikeassa päädyssä maali hilseillyt pahoin

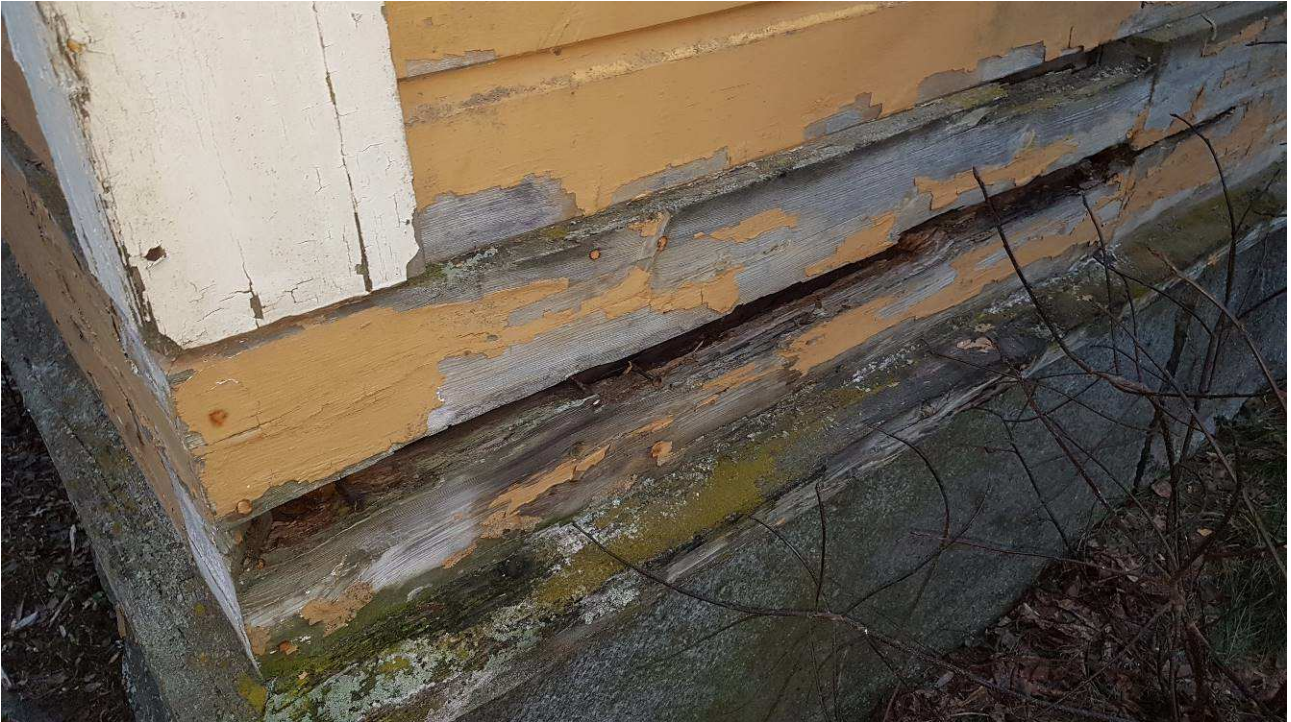
Vasen pääty ulkovuoren alaosassa lahoa

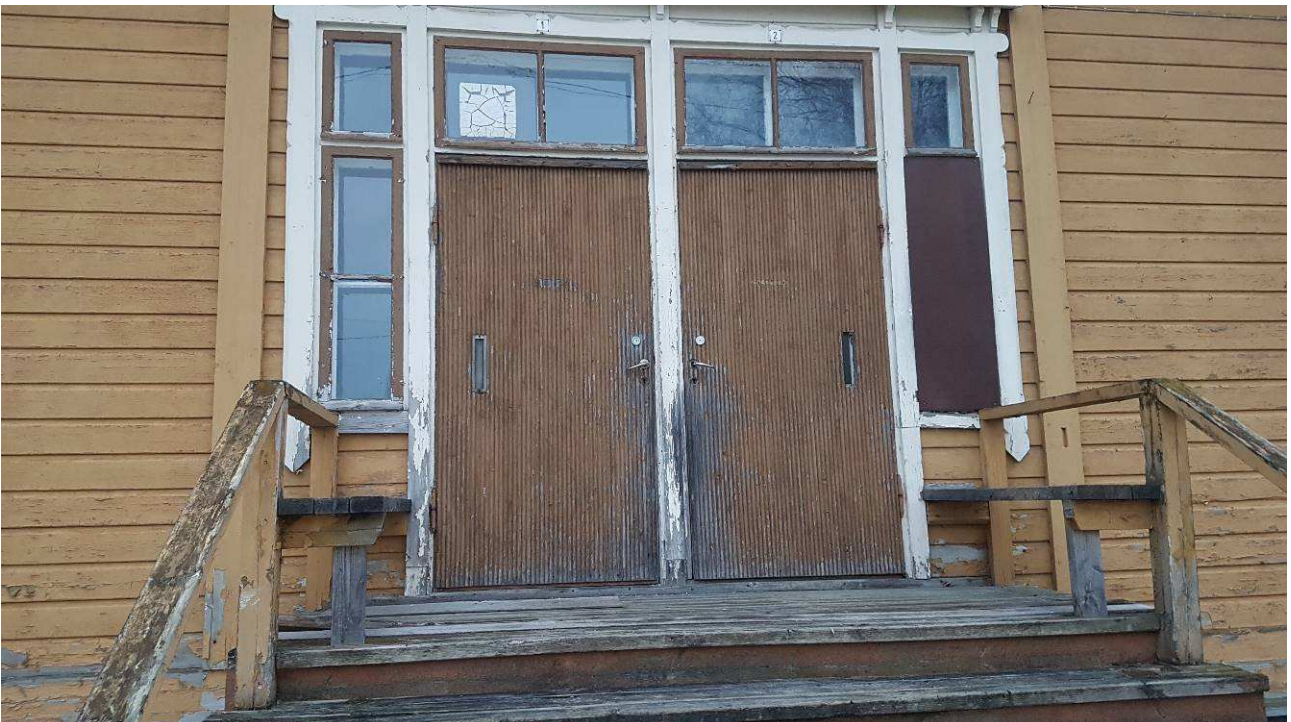
Ulko-ovet huonokuntoiset

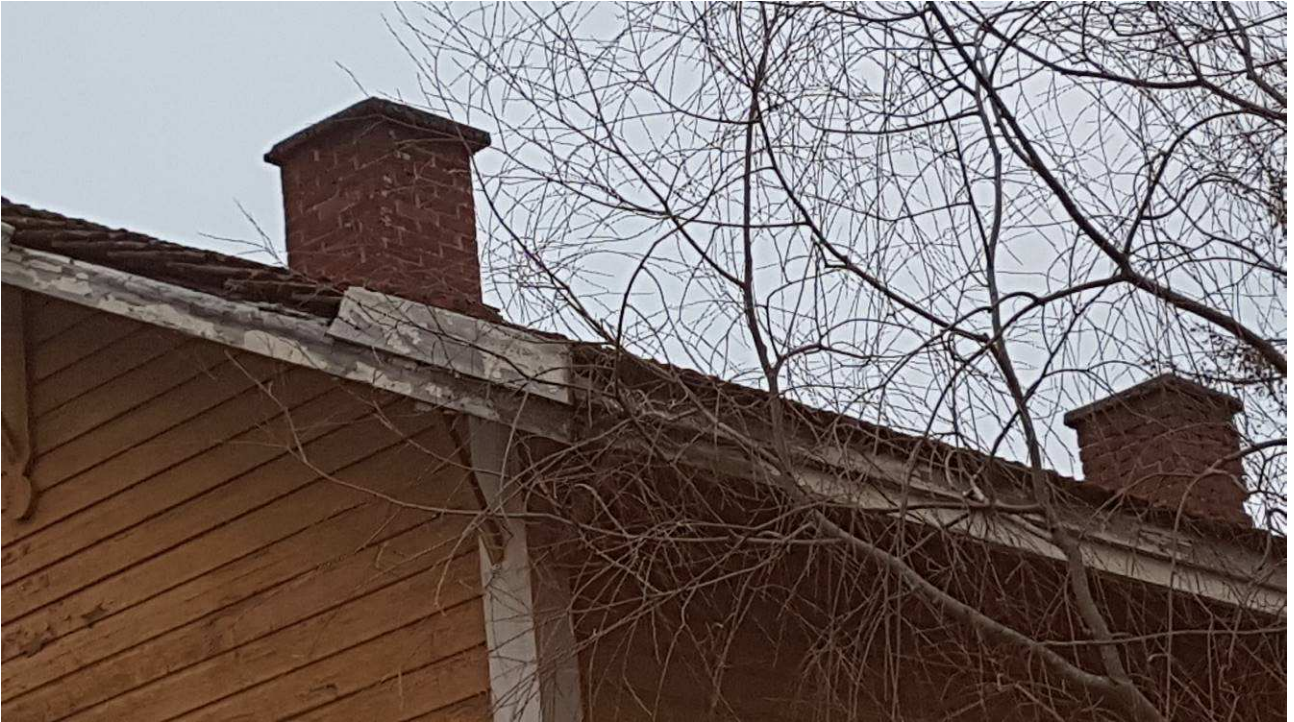
Ullakolla savupiippujen ympärillä vuotojälkiä

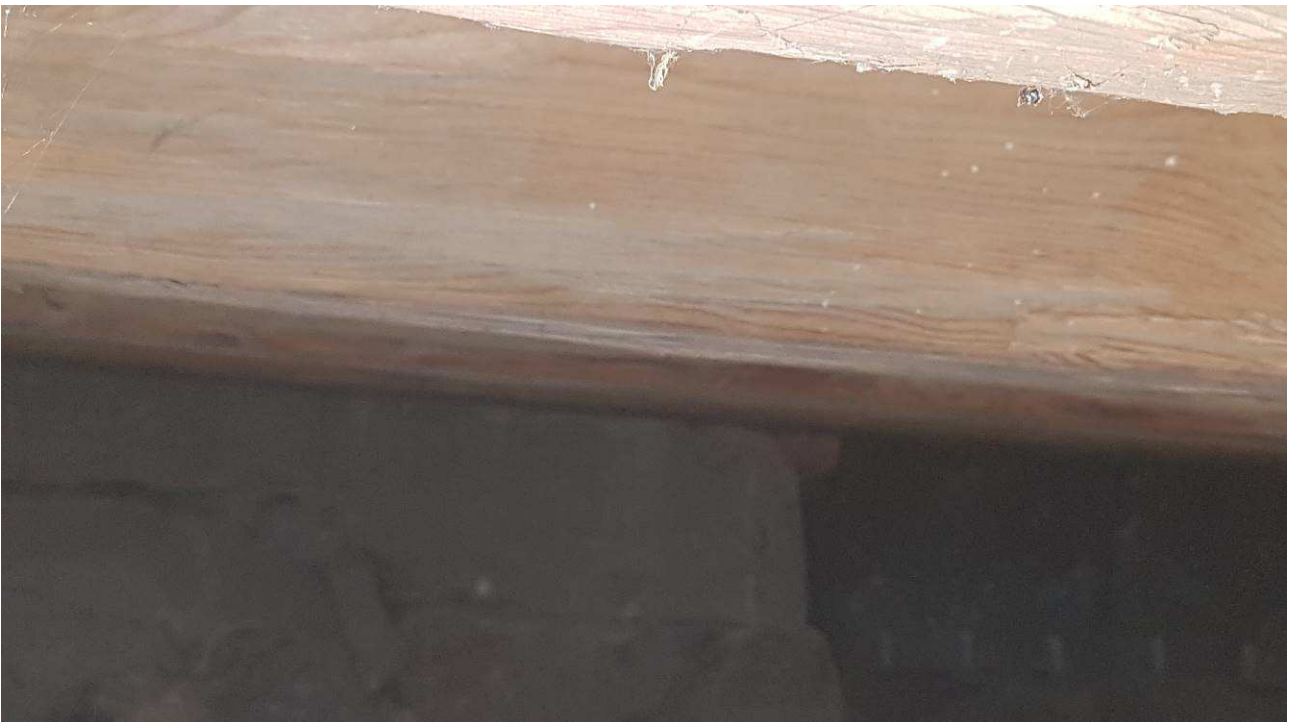
Alapohjan tuuletustila

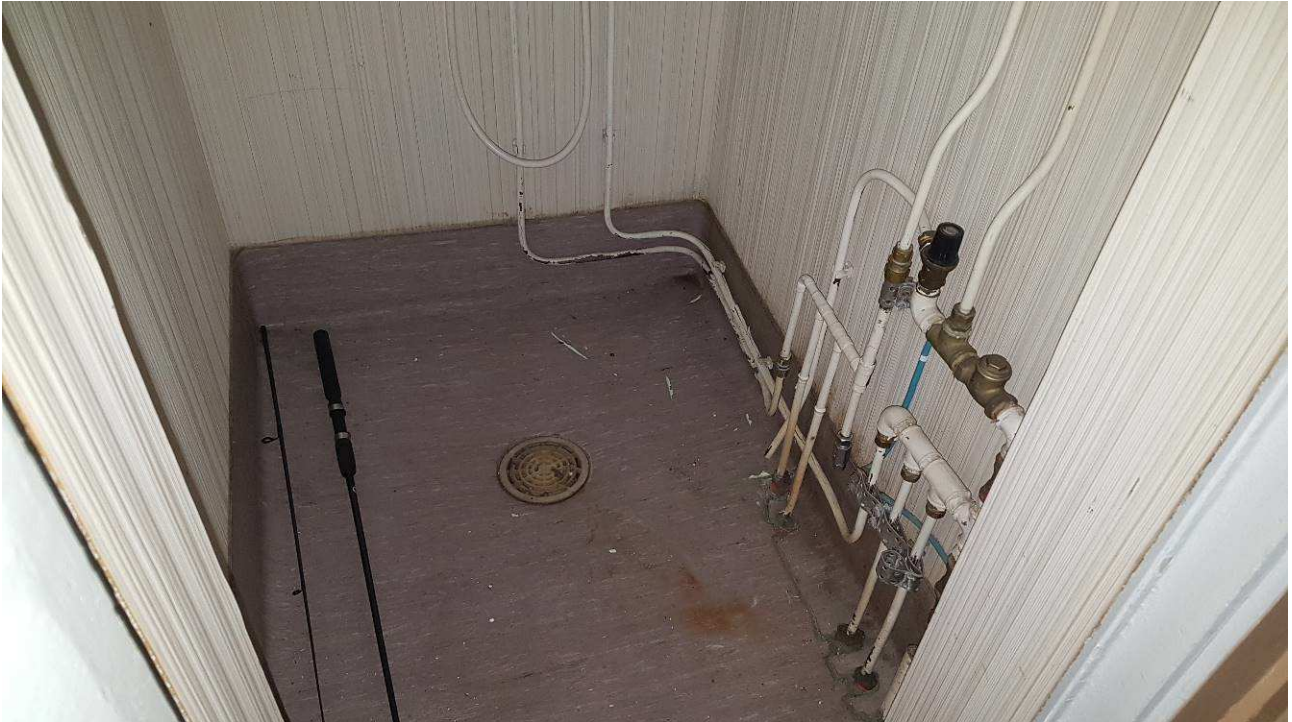
Suihku

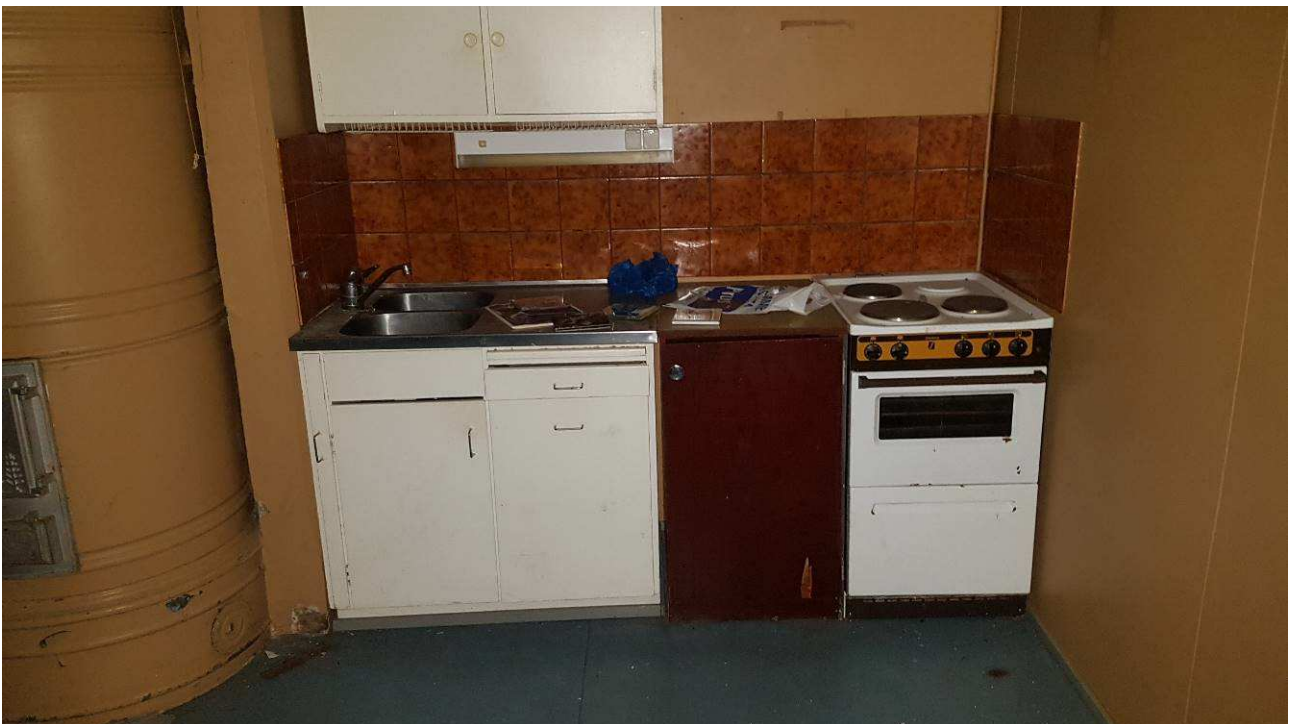
Keittiö

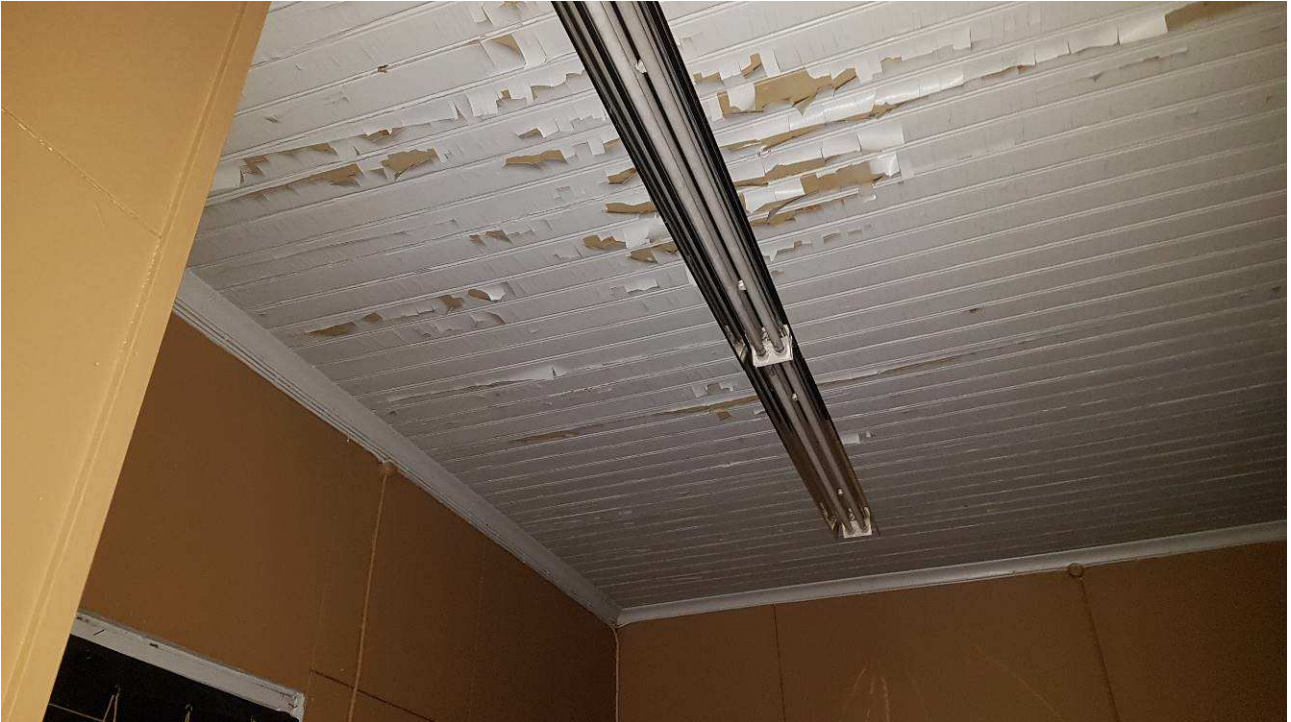
Valaistusta uusittu

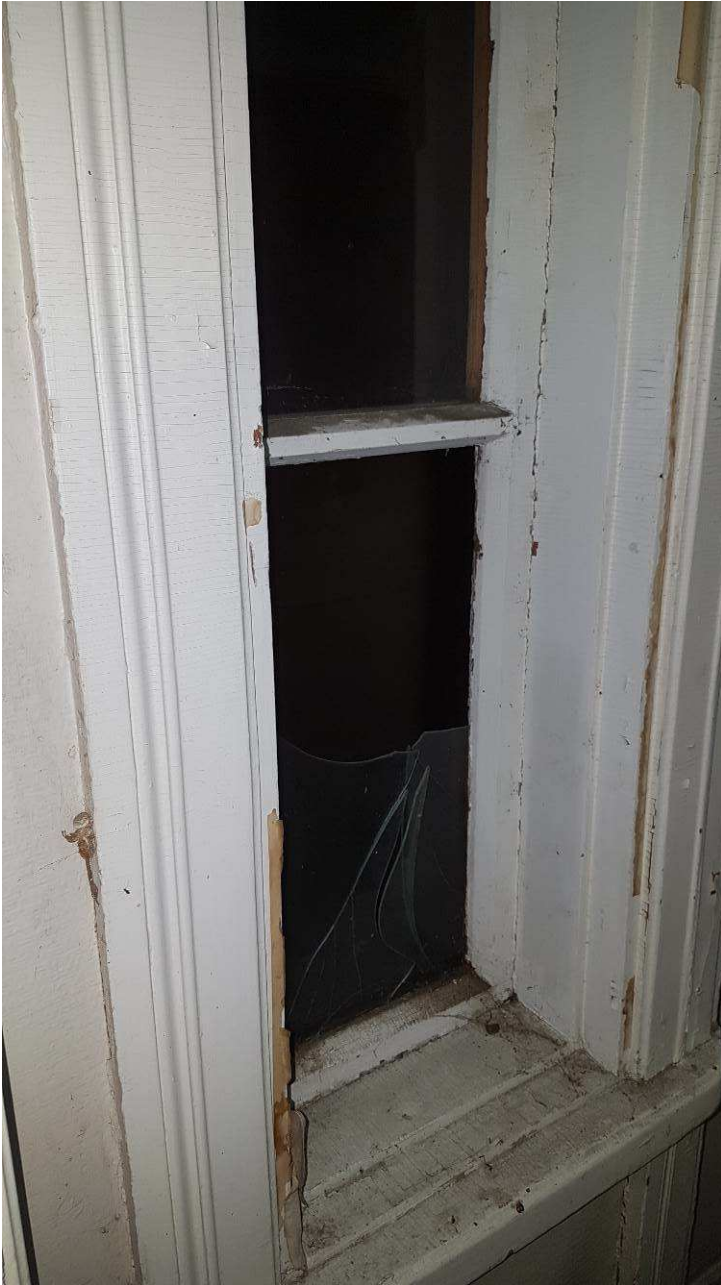
Muutamia lasreja riki

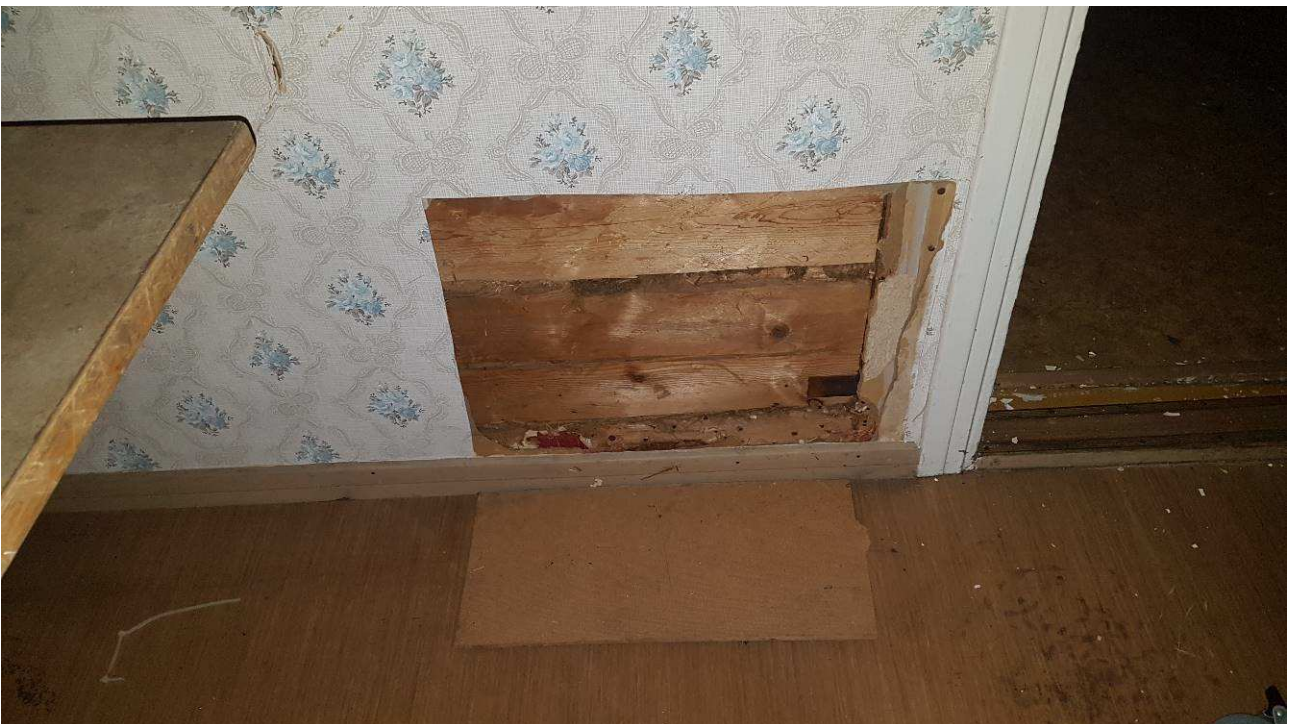
Hirsiseinää tarkistettu ok

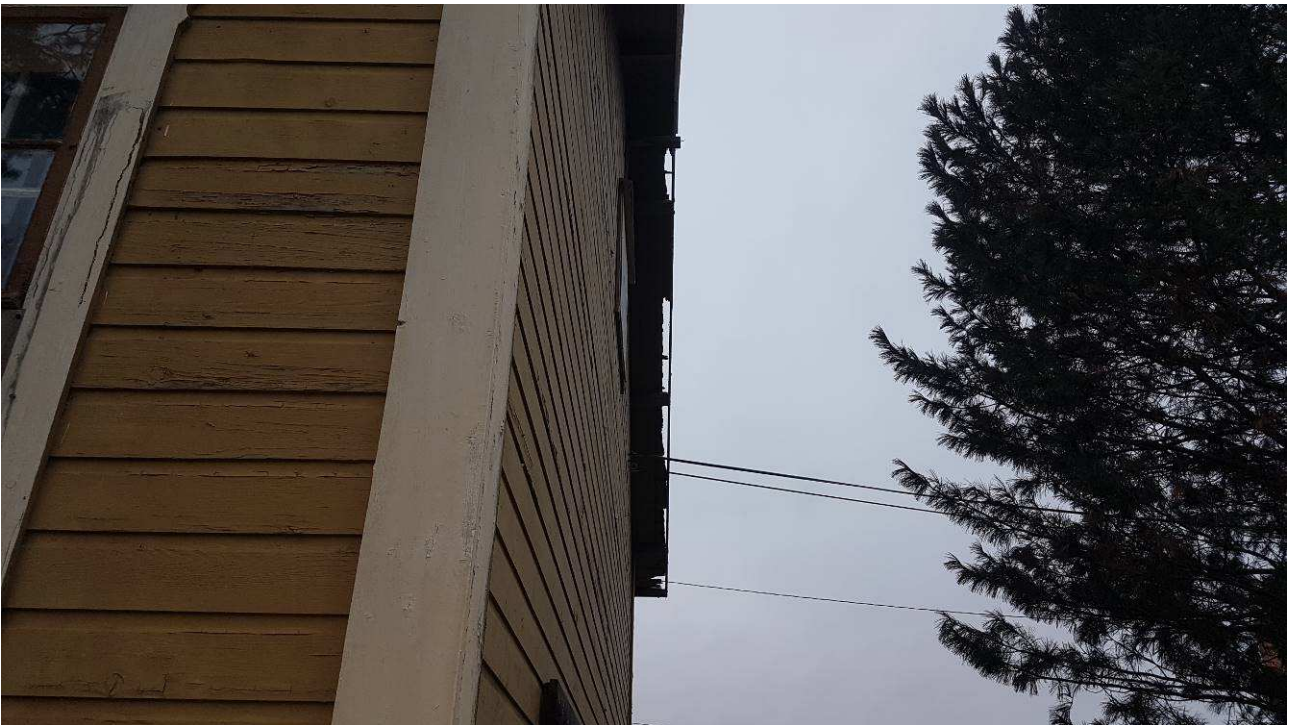
Vesikatteena on tiilikatto. Katto on vanha ja huonokuntoinen. Räystäillä on tiiliä rikki ja otsalautoissa ja räystään alus laudoissa lahoa. Katossa on vuotoja savupiipun juurissa, muutoin ullakolta ei ole havaittavissa vuotoja. Yläpohjan kantavat rakenteet ovat paikoillaan puusta tehtyjä. Kantavissa rakenteissa ei havaittu vaurioita.

Tiilikate on huonokuntoinen, savupiipun yläosat ovat huonossa kunnossa

Välipohja on paikoillaan puusta tehty. *Vesikaton uusiminen ja räystäiden lahovaurioiden korjaaminen.*

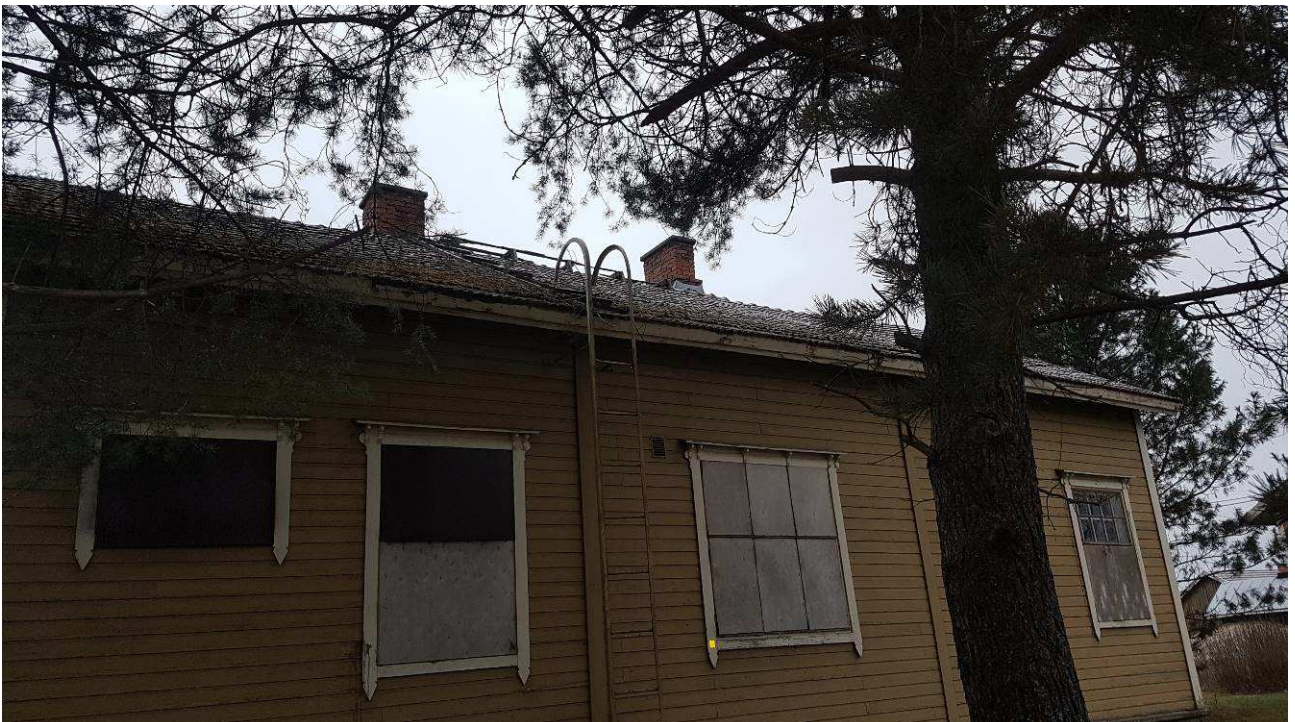
Vesikatteena on tiili ja se on huonossa kunnossa, savupiippujen ympärillä on vuotojälkiä. Räystäissä ja räystäiden aluslaudoissa on lahovaurioita. Vesikatto on uusimisen tarpeessa.

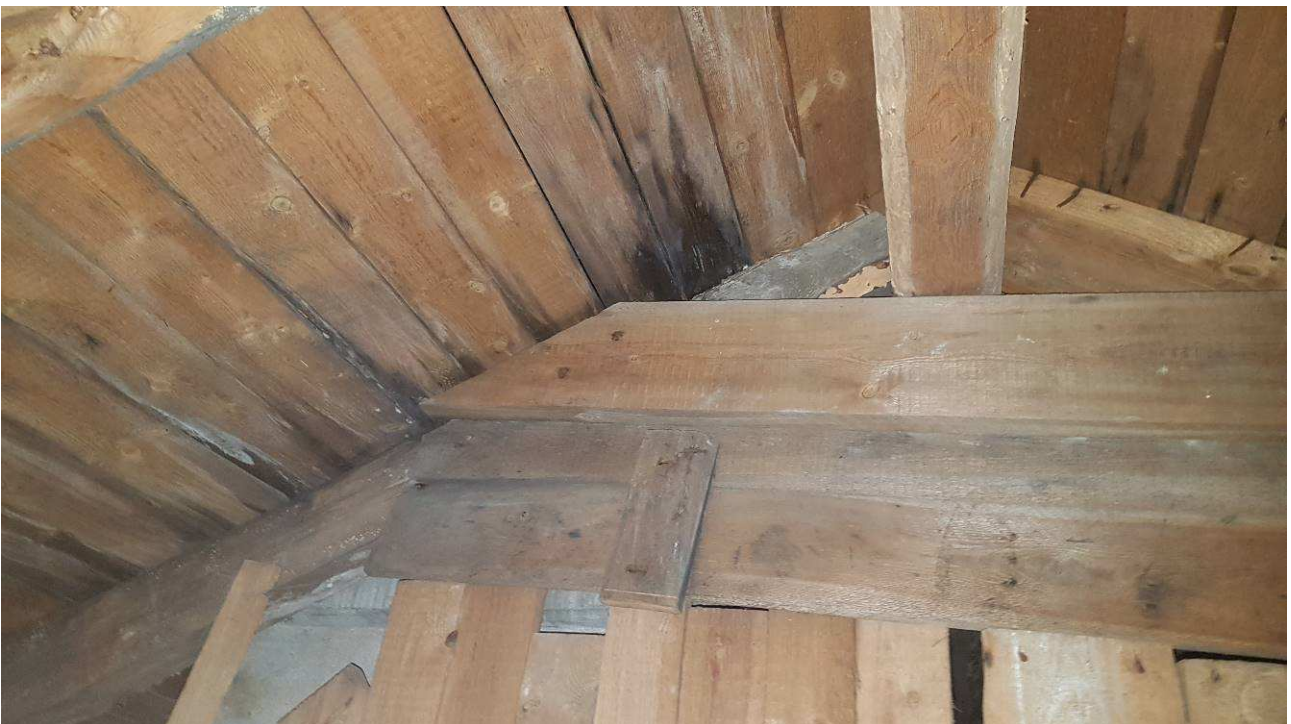
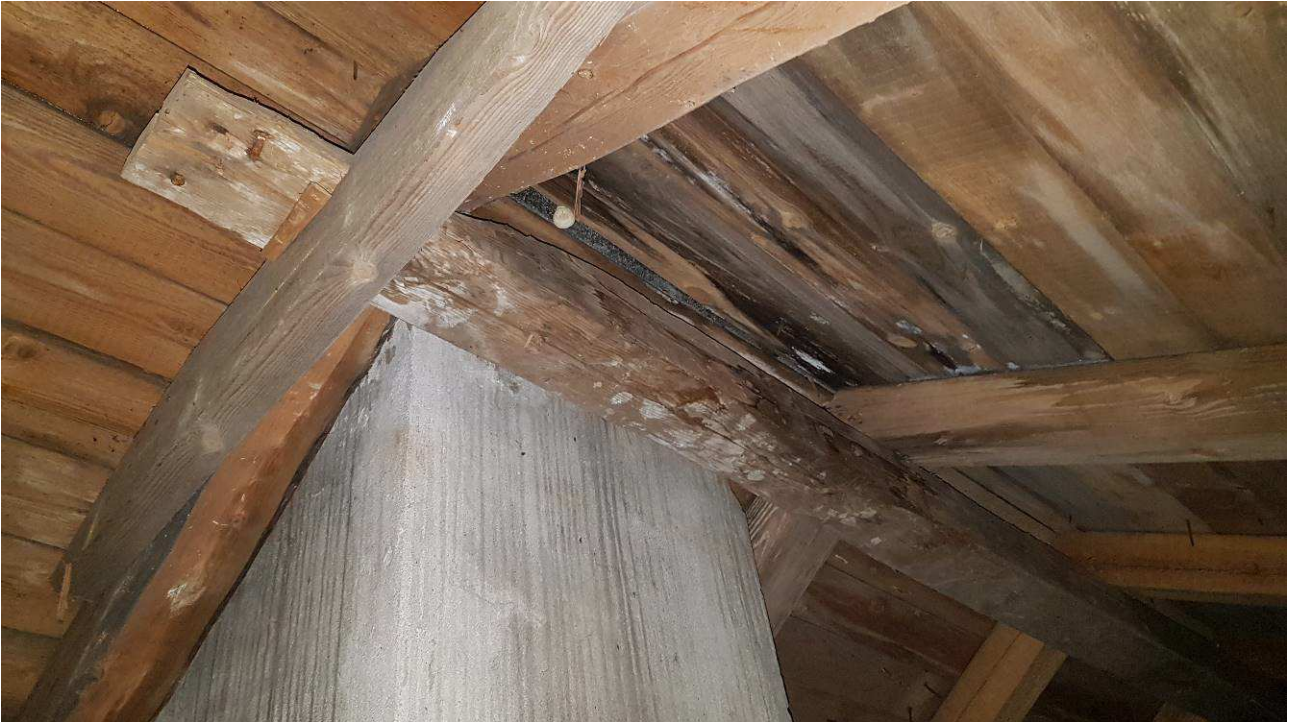
Ullakolla savupiipun juurissa vuotojälkiä.
