KASARMI
RAUTATIENKATU 12 C
YLIVIESKA
NYKYTILANNEARVIO

2 Nykytilannearvio

KASARMI
RAUTATIENKATU 12 D
YLIVIESKA
NYKYTILANNEARVIO

KASARMI
RAUTATIENKATU 12E
YLIVIESKA
NYKYTILANNEARVIO

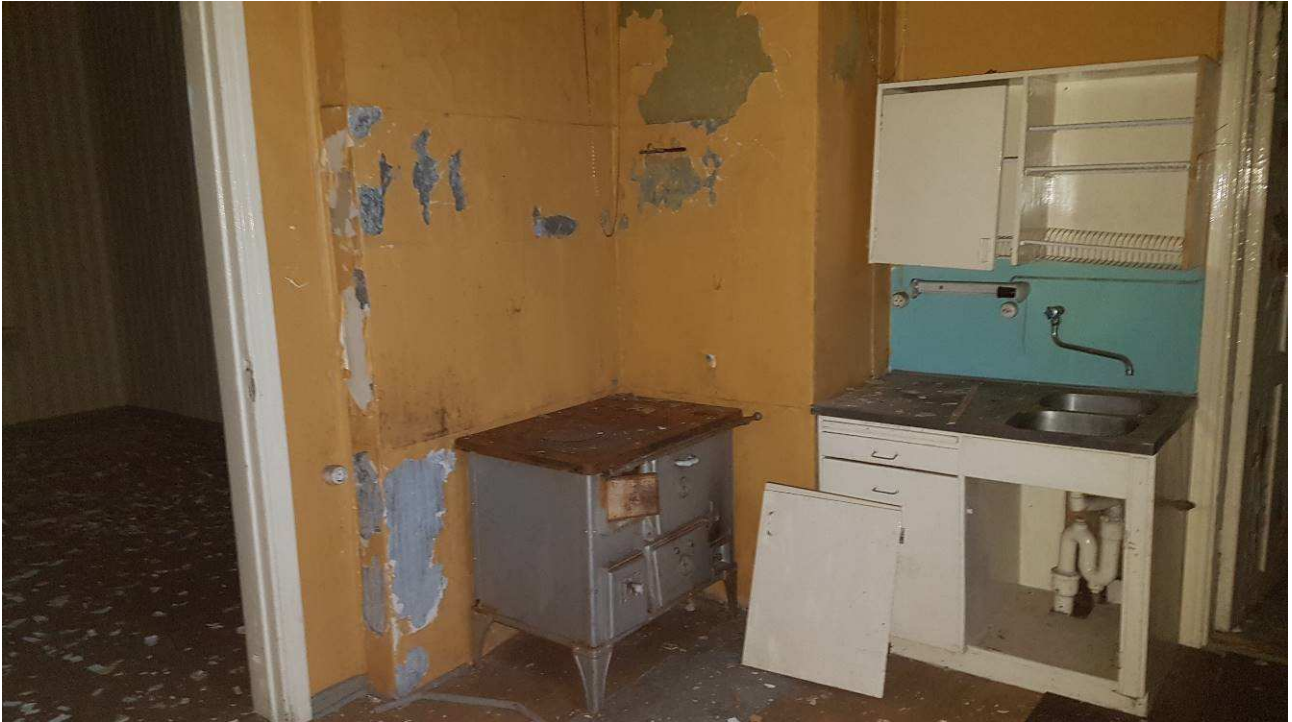
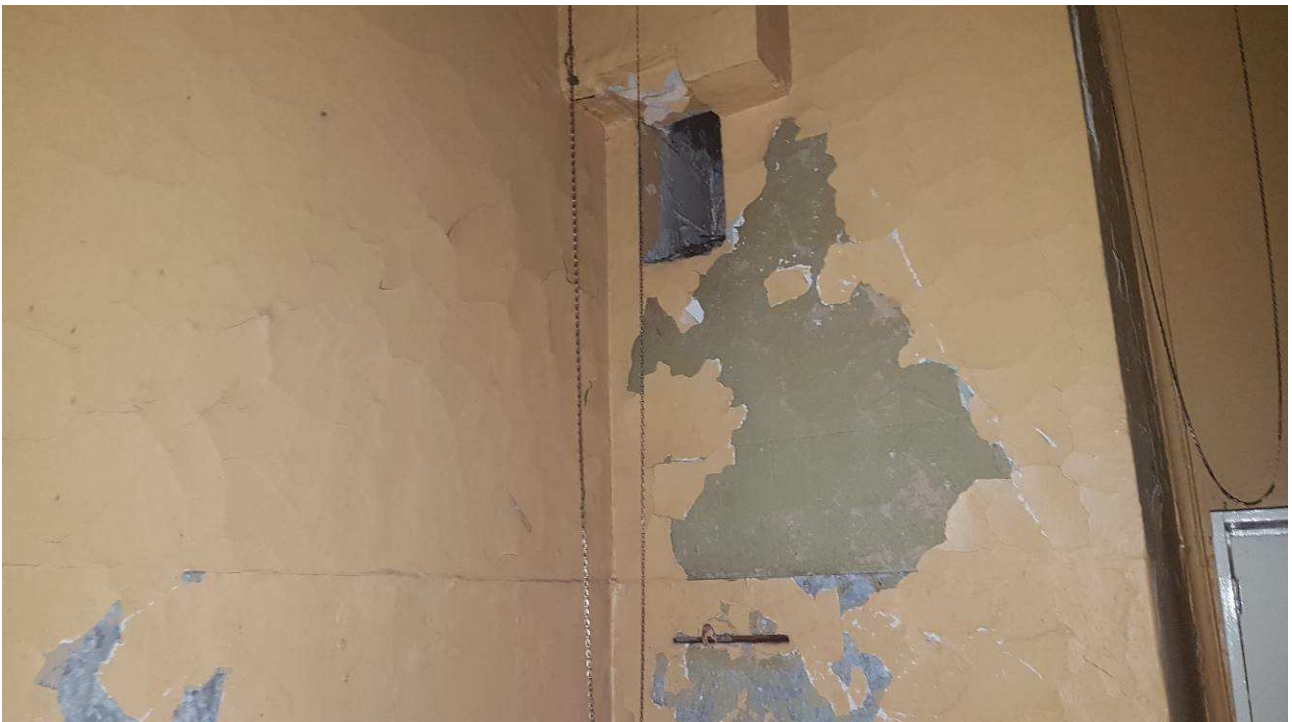
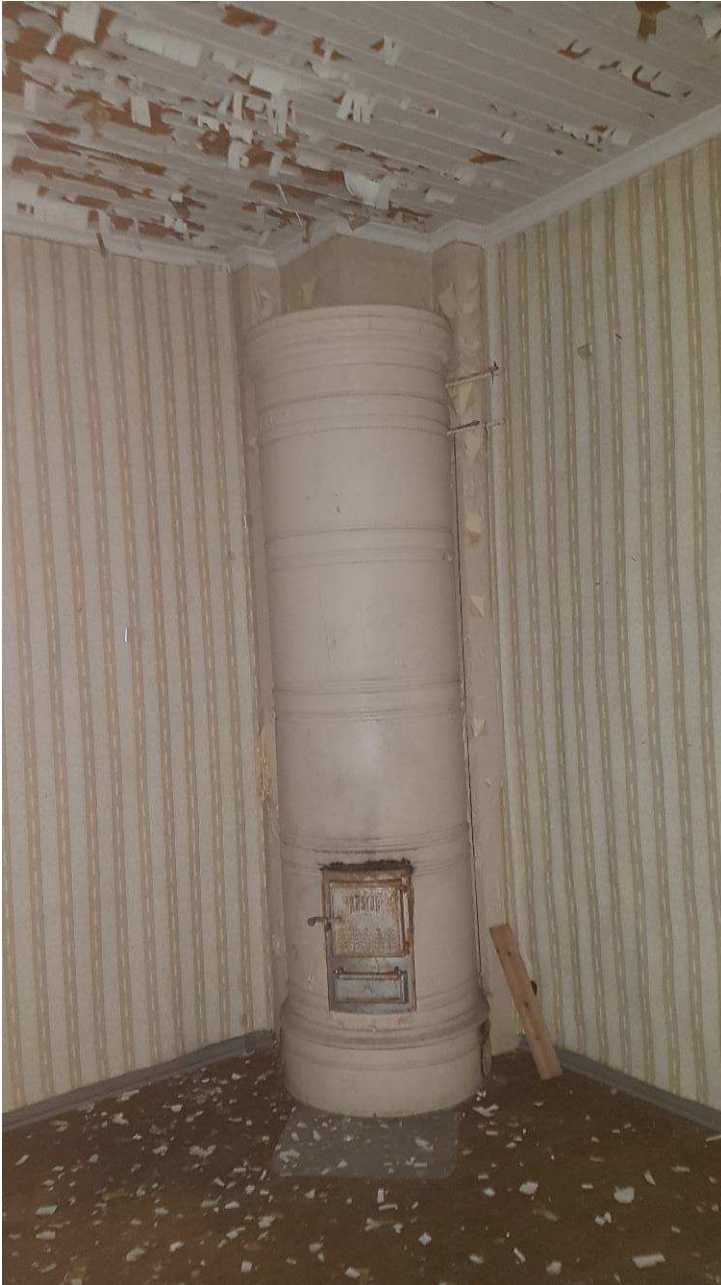
Rakennus on ollut kylmillään ja sisäpinnat ovat huonokuntoiset, mali hilseillyt irti, tapetit/pinkopahvit irtoilleet yms. Vasemmanpuoleisen huoneiston wc:n ja keittiön lattiassa on lahovaurioita (reiät lattiassa). ***Sisäosat ovat täydellisen remontoinnin tarpeessa.***

Sisäpinnat ovat huonossa kunnossa

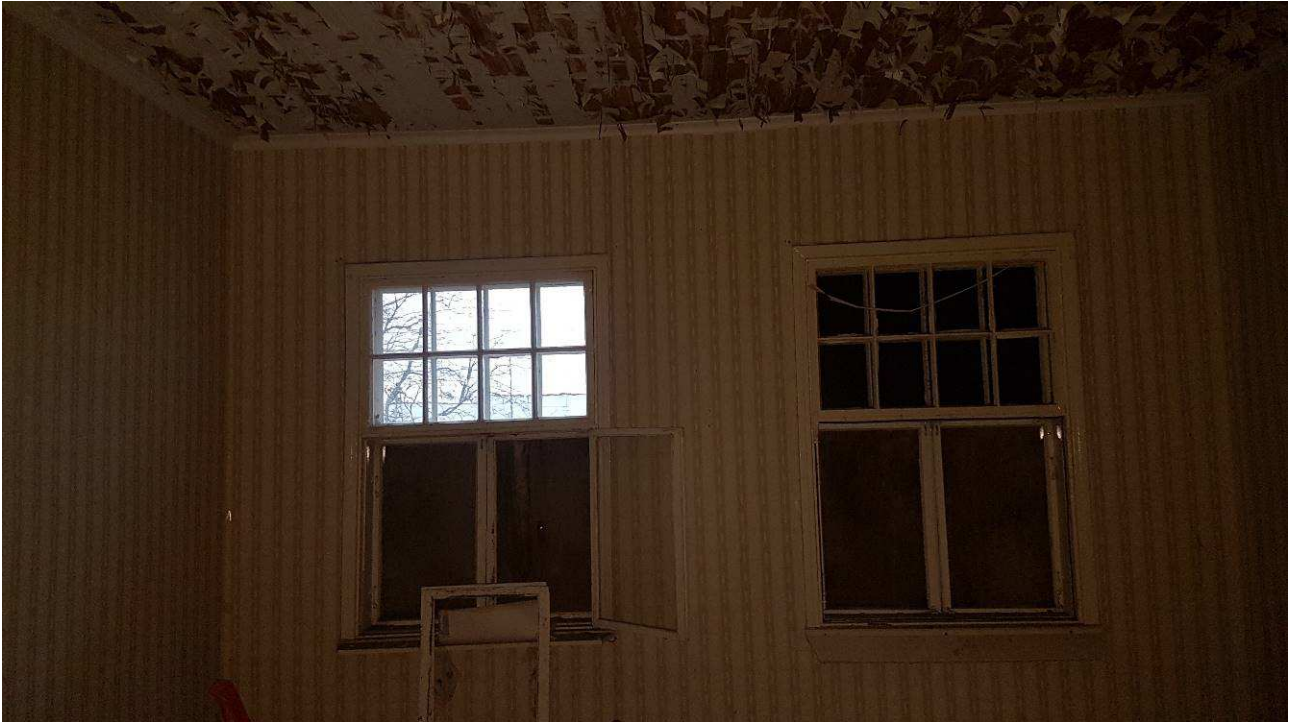
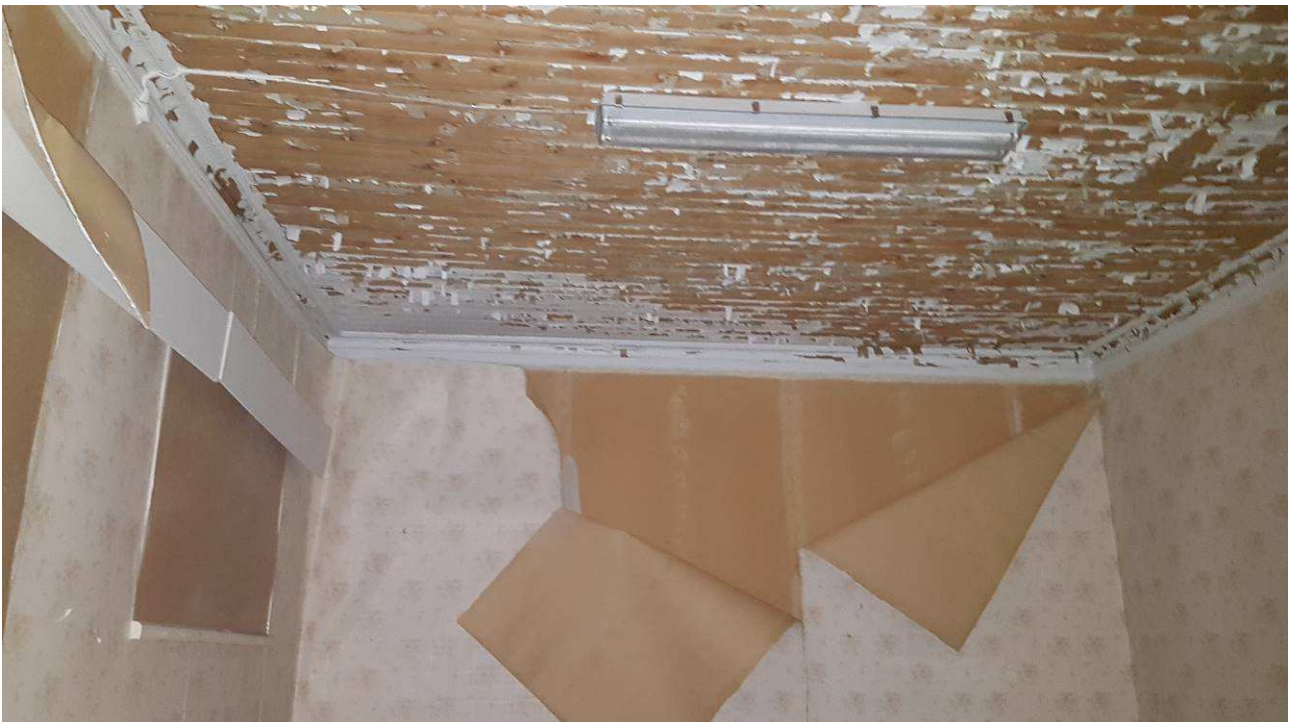
Huoneistoissa on ollut kakluunilämmitys, keittiöissä on puuhellat. Savuhormin rappauksissa sisällä on hiushalkeamia, hormien vesikaton yläpuoliset osat ovat huonossa kunnossa. Vessoissa on sähköpatterit. ***Lämmitysjärjestelmän täydellinen uusiminen.***

Lämmitys on kakluuneilla

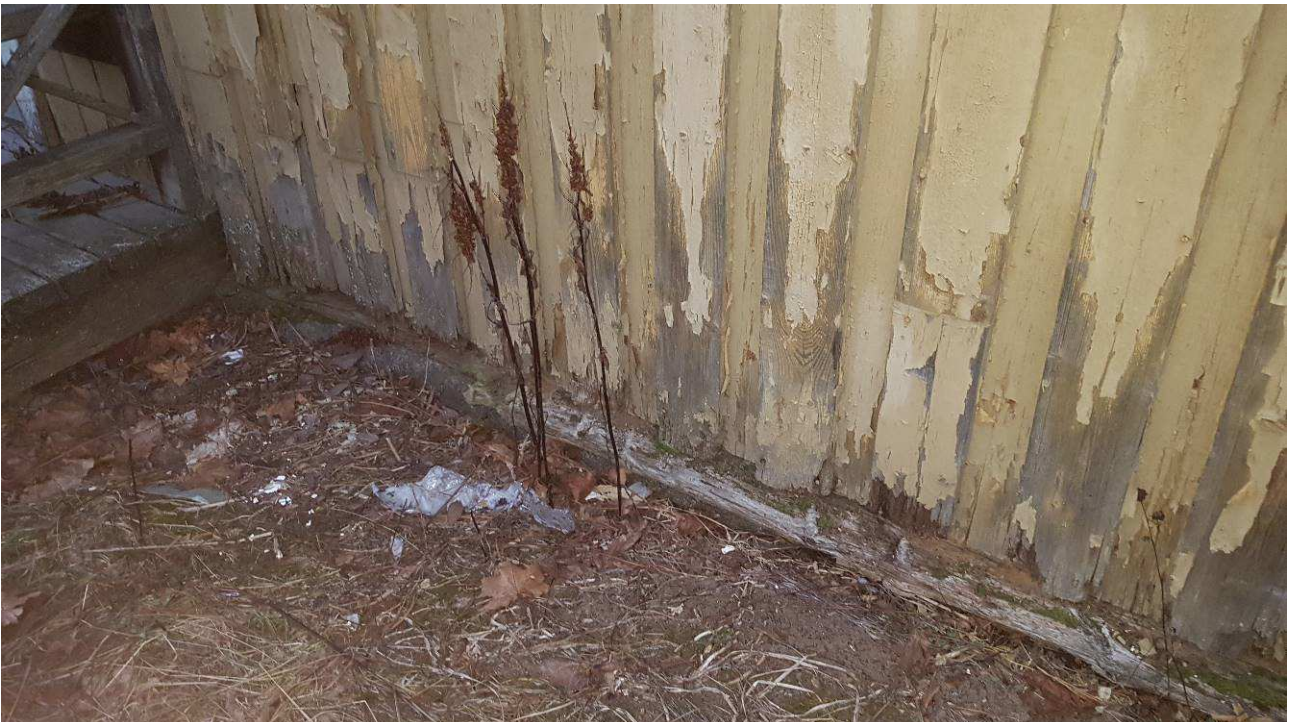
Talon ulkovuorauksena on pysty lomalauta ja sen alareunassa on vaaka lankku. Ulkovuoren alaosissa on lahovaurioita varsinkin etusivulla (maanpinta korkealla), mutta vaurioita on päädyissä ja takasivullakin. Ulkovuorauksen alaosasta on laudoitusta uusittukin jossain vaiheessa, mutta korjatutkin laudat ovat huonossa kunnossa. Ulkovuorauksen maalipinta on kulunut ja hilseillyt. *Ulkovuorauksen uusiminen.*

Etusivulla manapinta on korkealla. Ulkoseinän alaosassa lahovaurioita Oven edus tasanteet ovat huonossa kunnossa

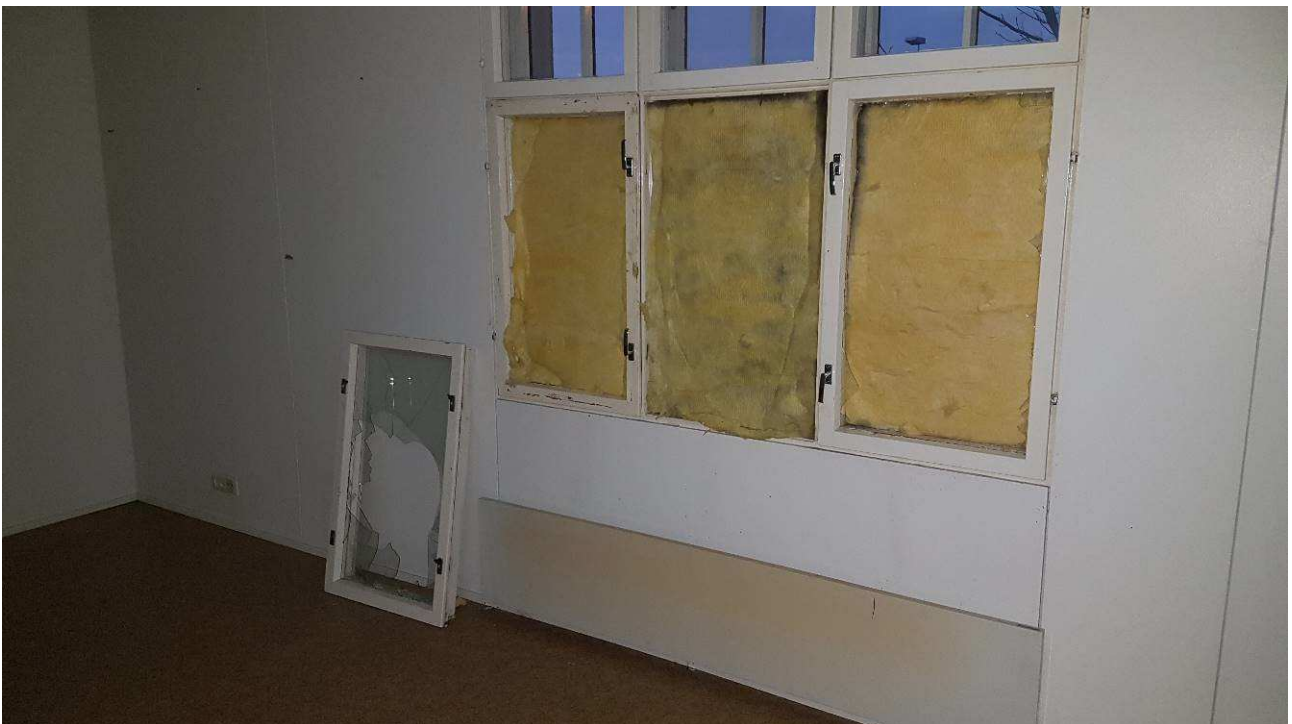
Ulkopuolella ikkunat kunnostuksen tarpeessa

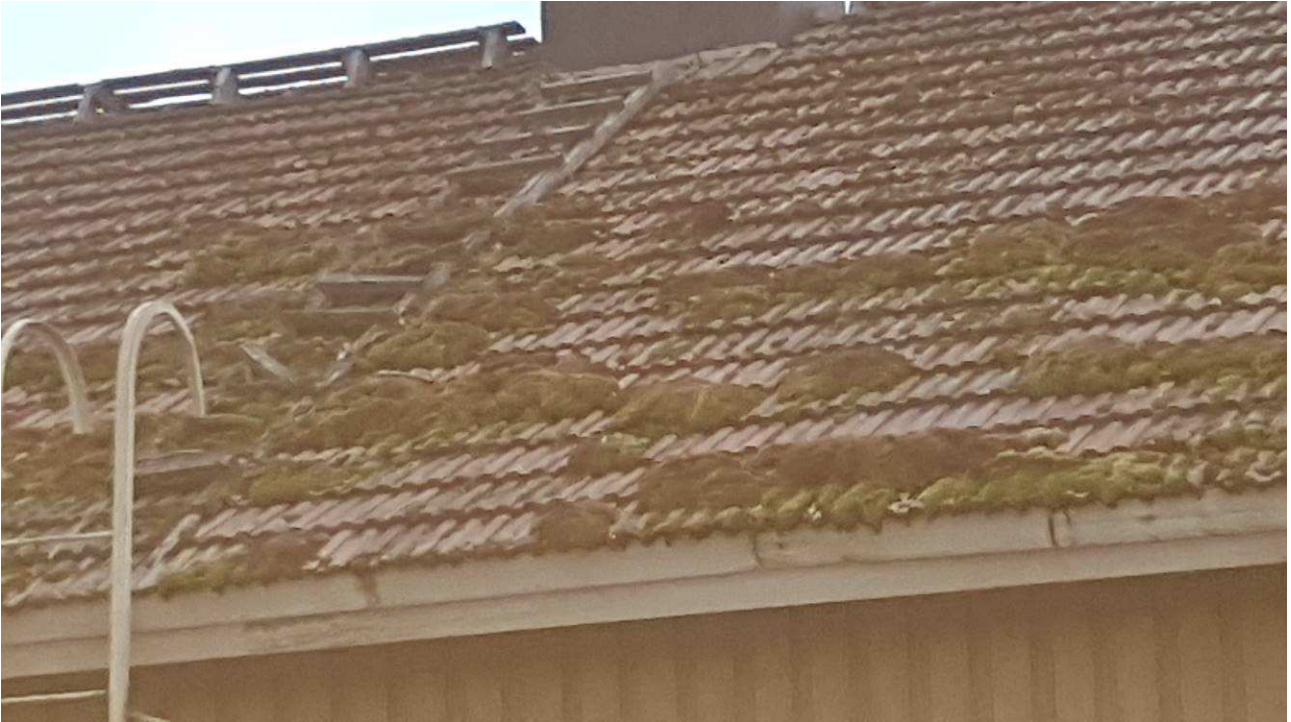
Oven lipan päältä puuttuu rintapelti

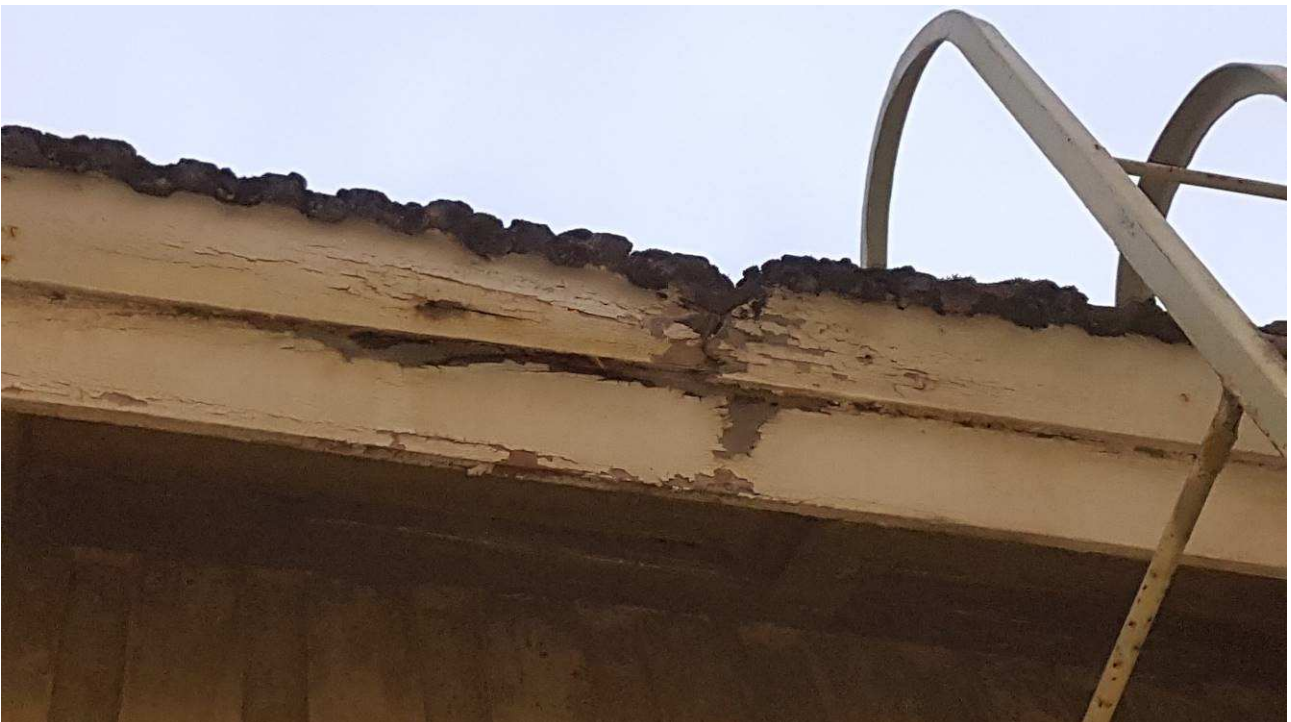
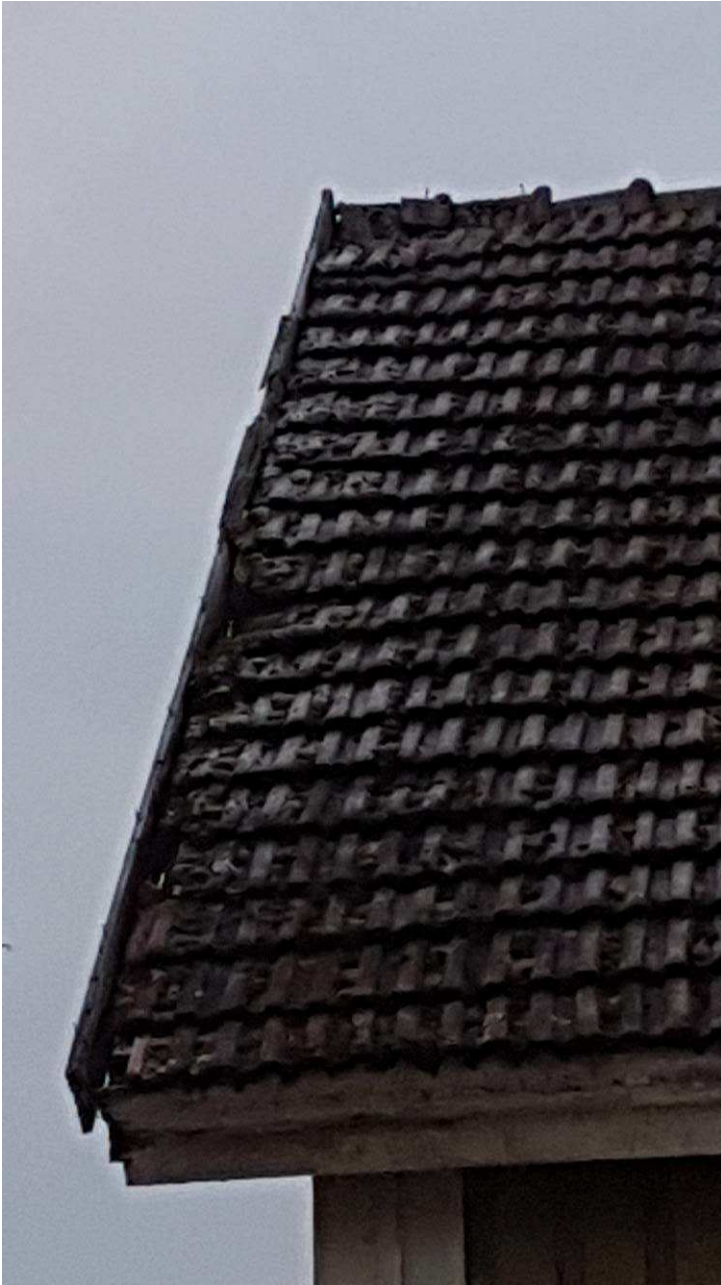
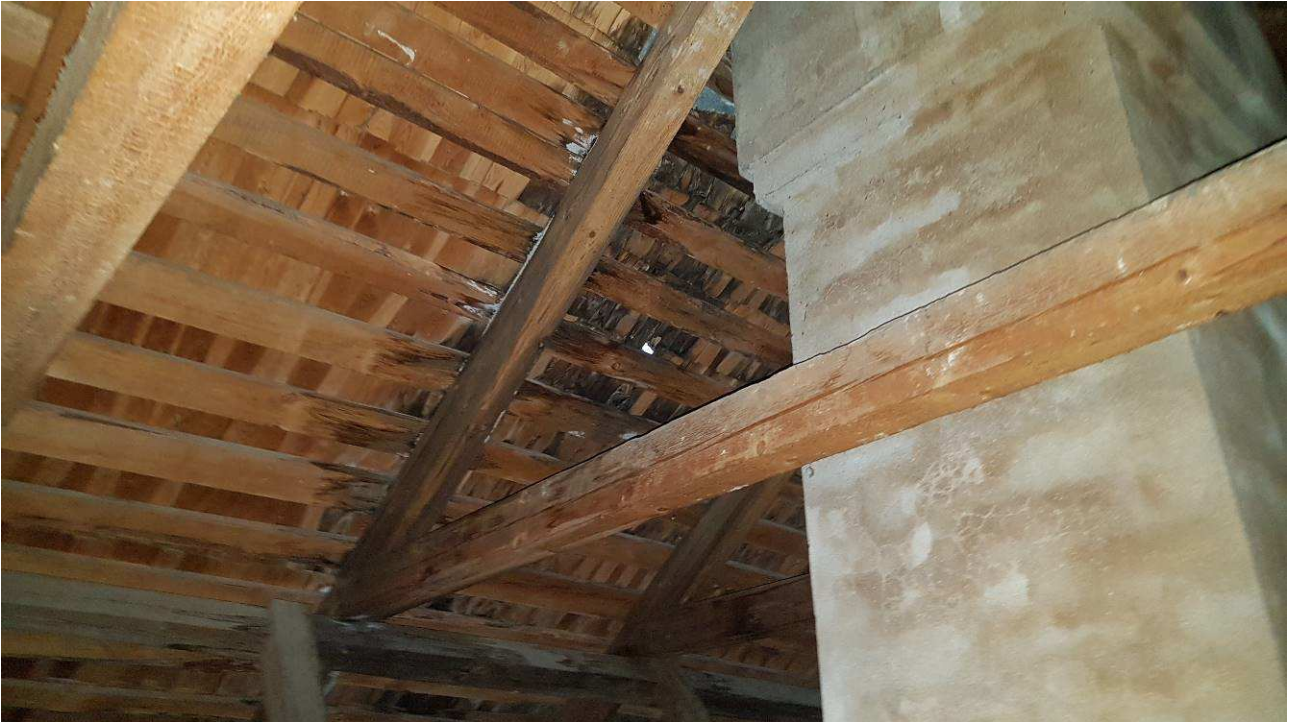
Vesikatteena on tiilikatto. Katto on vanha ja huonokuntoinen. Tiiliä on rikki ja otsalautoissa ja räystäään alus laudoissa lahoa. Katossa on vuotoja savupiipun juurissa ja läpivienneissä ja muutinkin. Katon pykälän kohdalla ja ovien lippojen päällä ei ole rintapeltejä Tiilikateen alla on vanha pärekatto. Muutoin ullakolta oli havaittavissa muutamia pieniä vuotojälkiä. Yläpohjan kantavat rakenteet ovat paikoillaan puusta tehtyjä. Kantavat rakenteet ovat hyvä kuntoiset. ***Vesikaton uusiminen ja räystäiden lahovaurioiden korjaaminen.***

Vesikatto on huonossa kunnossa

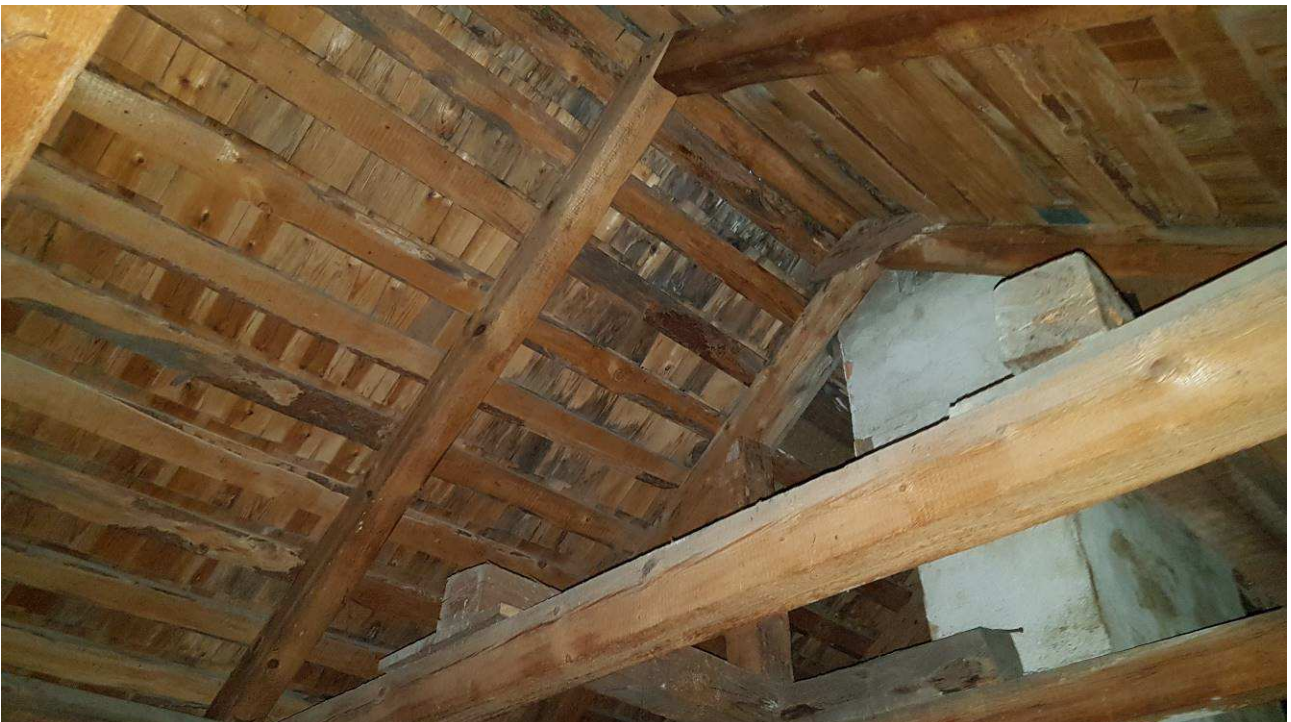
Ullakolla vuotojälkiä katossa

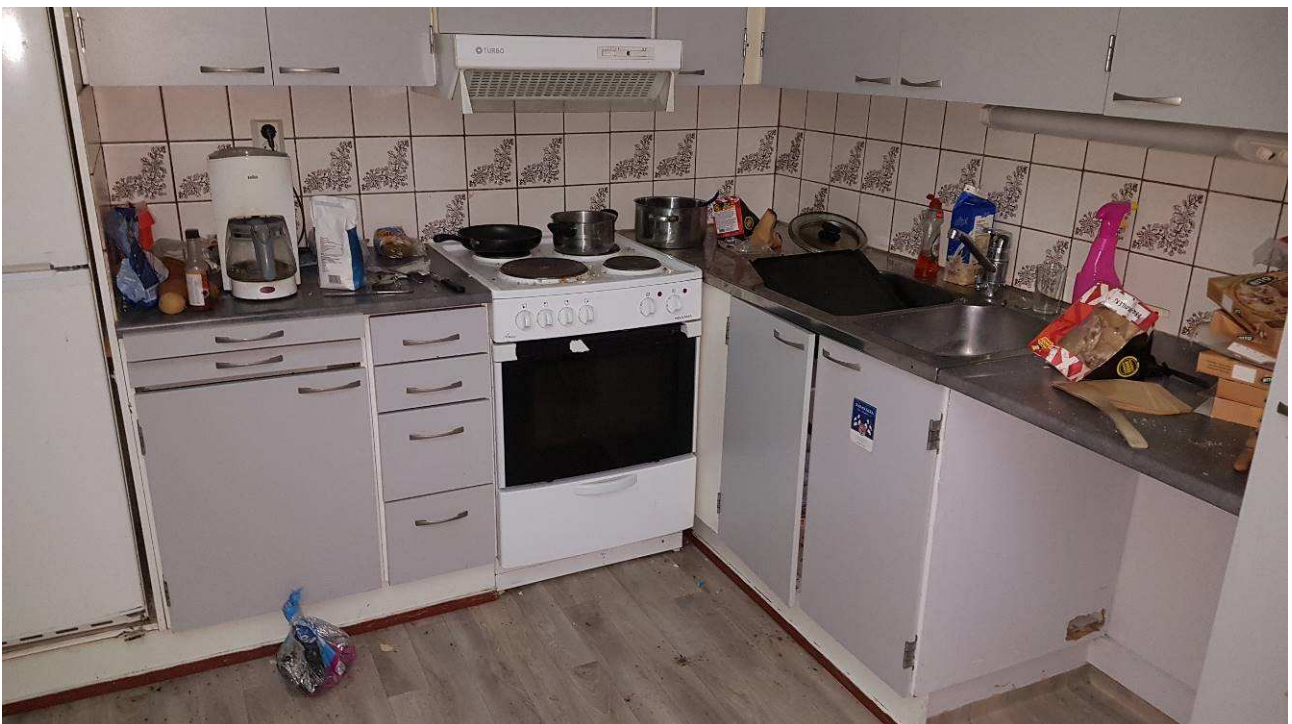
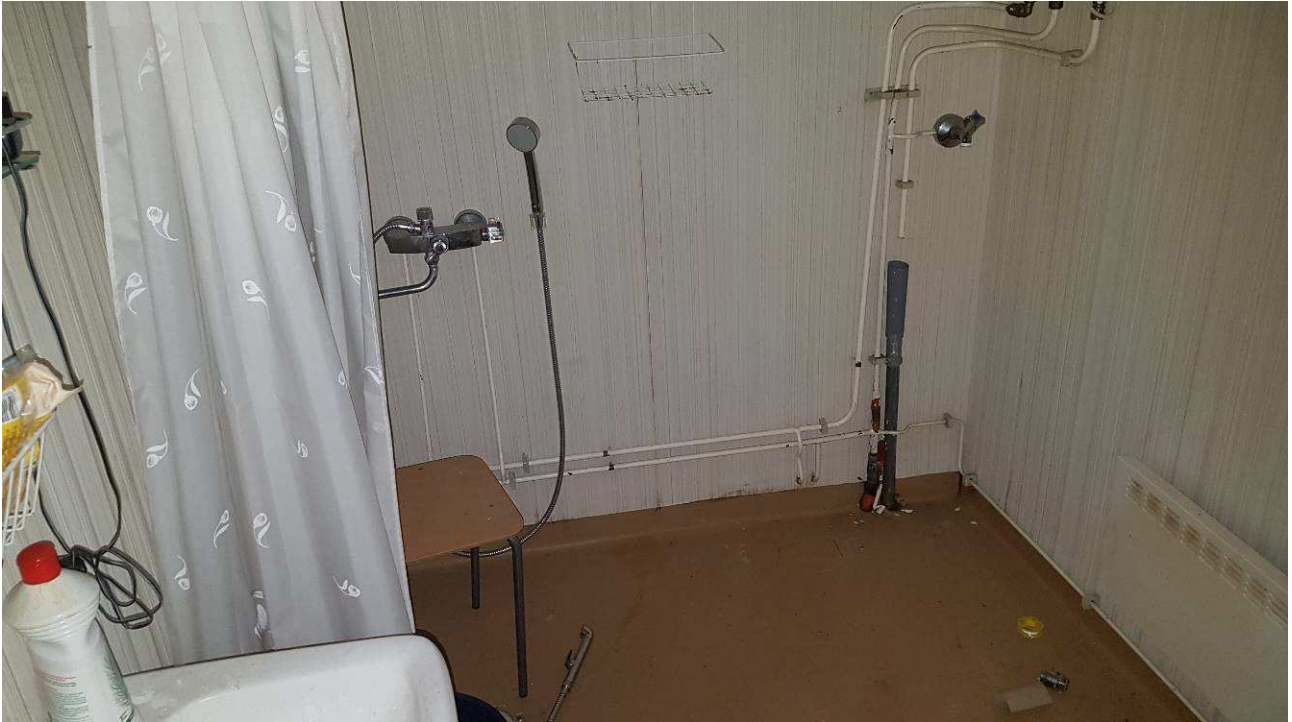
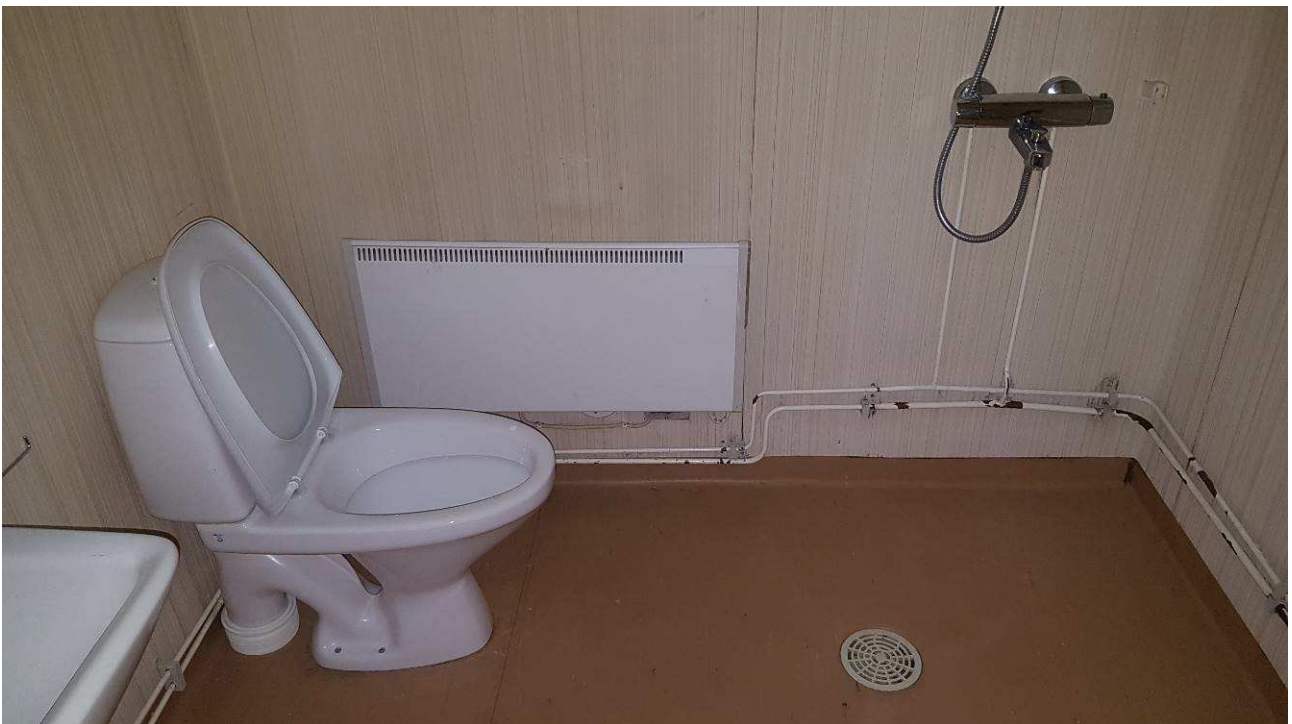
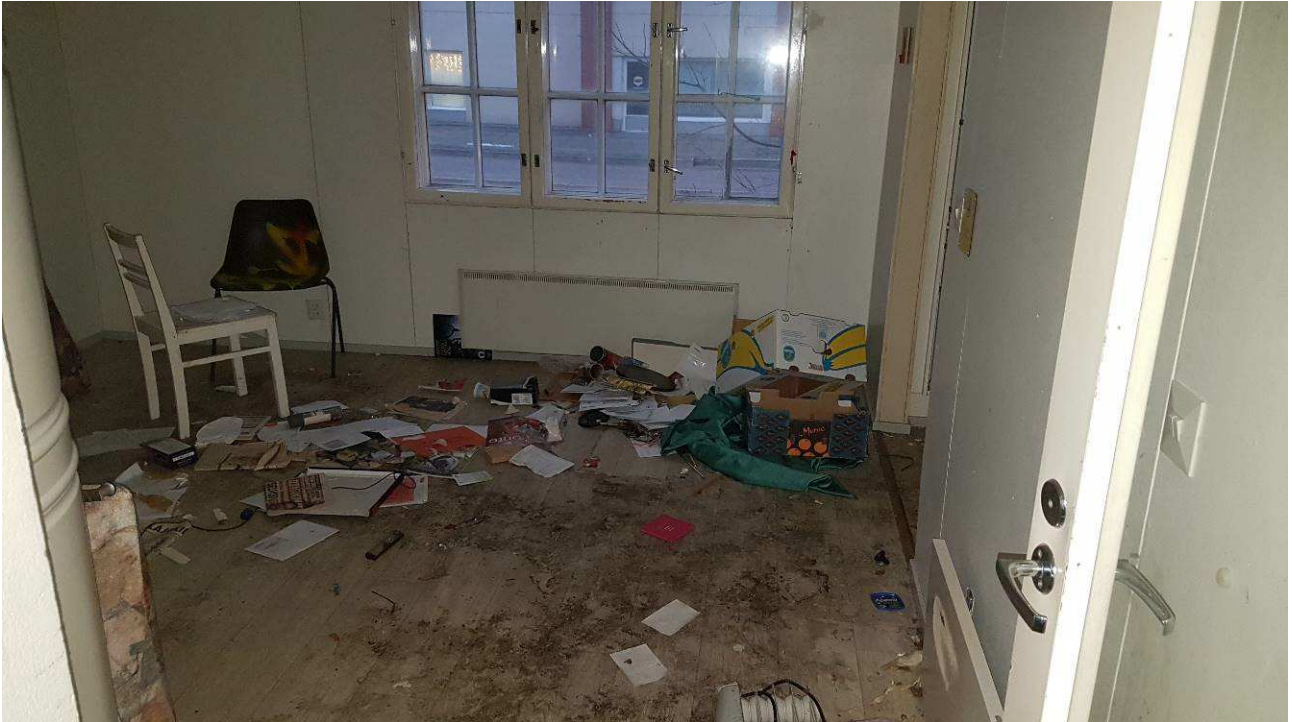
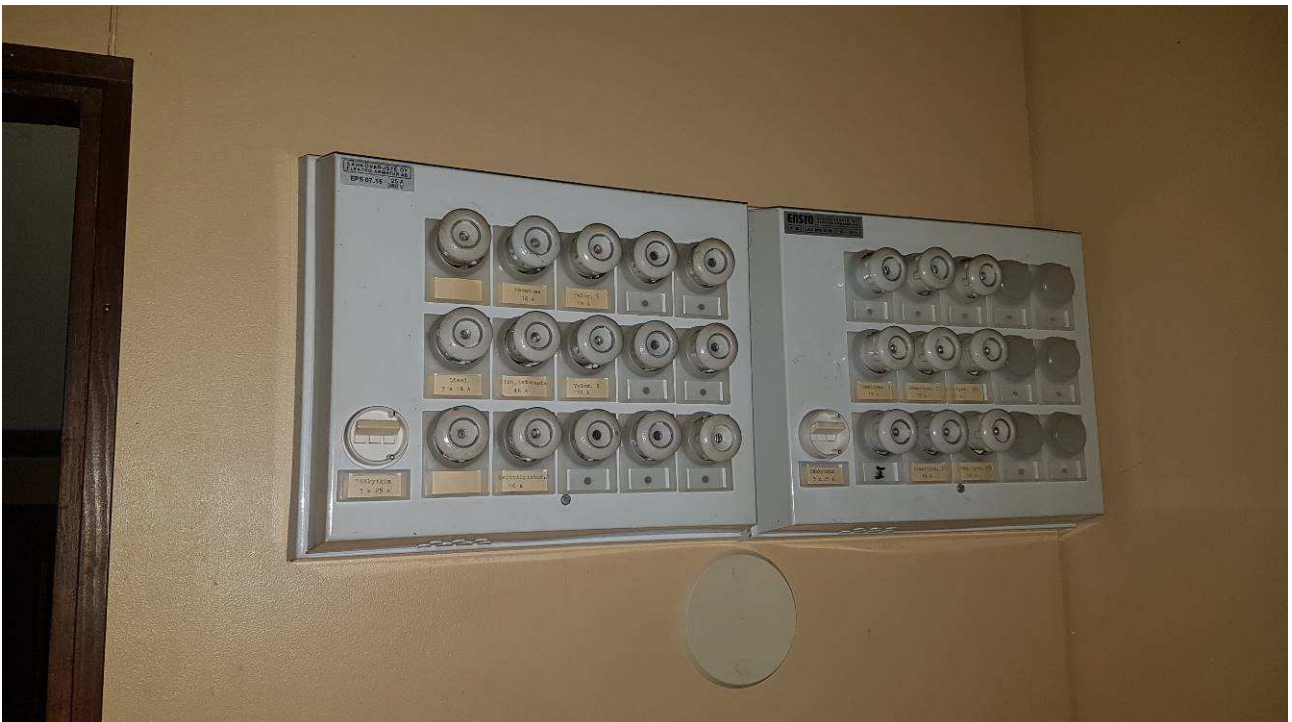
Sisäosat on remontoitu 1980-luvulla mutta ne ovat jo kuluneita

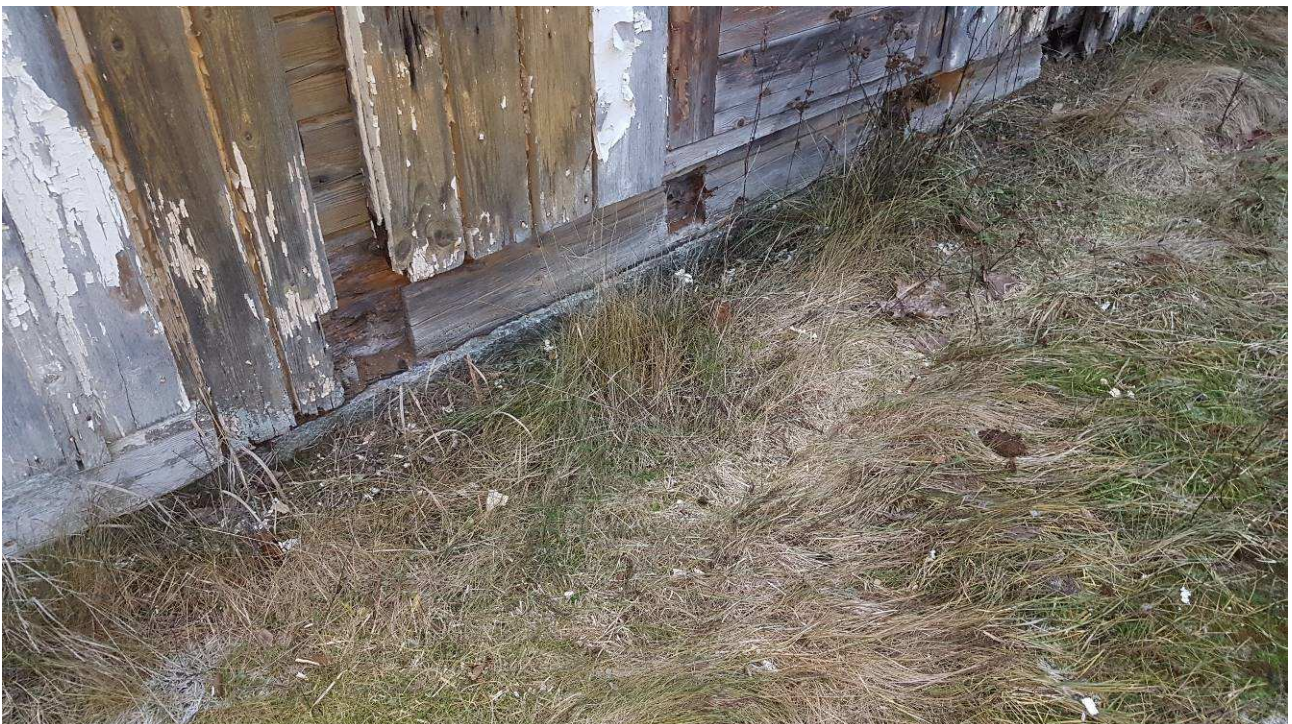
Etusivulla maanpinta on korkealla, ovien päältä katokset purettuna ja porrastasanteet ovat purettuna

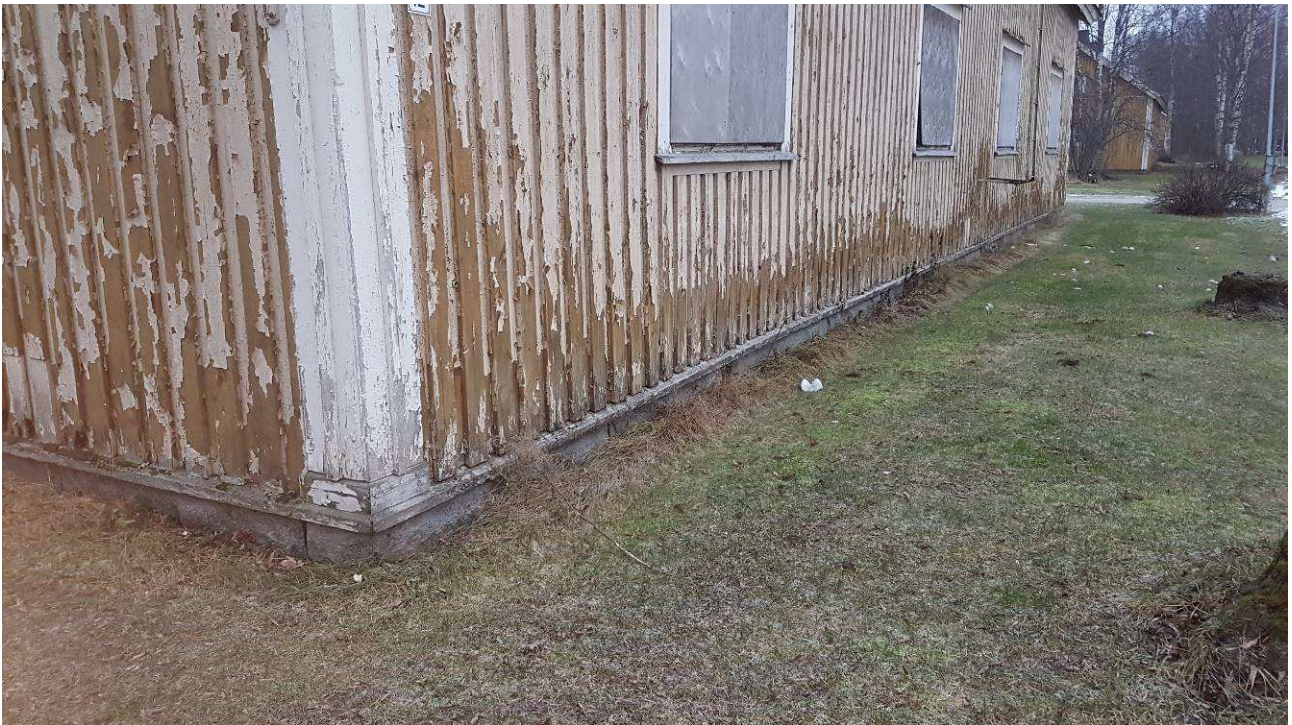
Talon ulkovuorauksena on pysty lomalauta ja sen alareunassa on vaaka lankku. Ulkovuoren alaosissa on lahovaurioita varsinkin etusivulla (maanpinta korkealla), mutta vaurioita on päädyissä ja takasivullakin. Ulkovuorauksen maalipinta on kulunut ja hilseillyt. ***Ulkovuorauksen uusiminen.***

Ulkovuorella ja hirsissä on lahoa

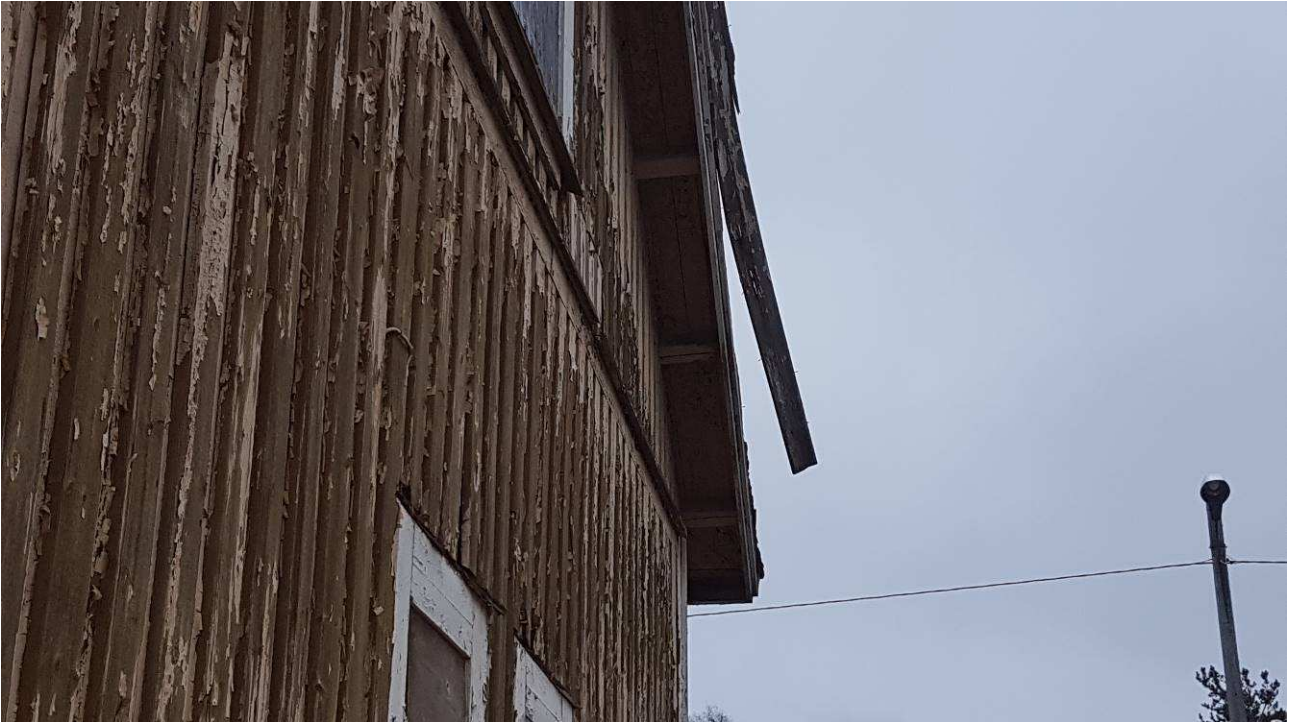
Vasen pääty otsalauta irti

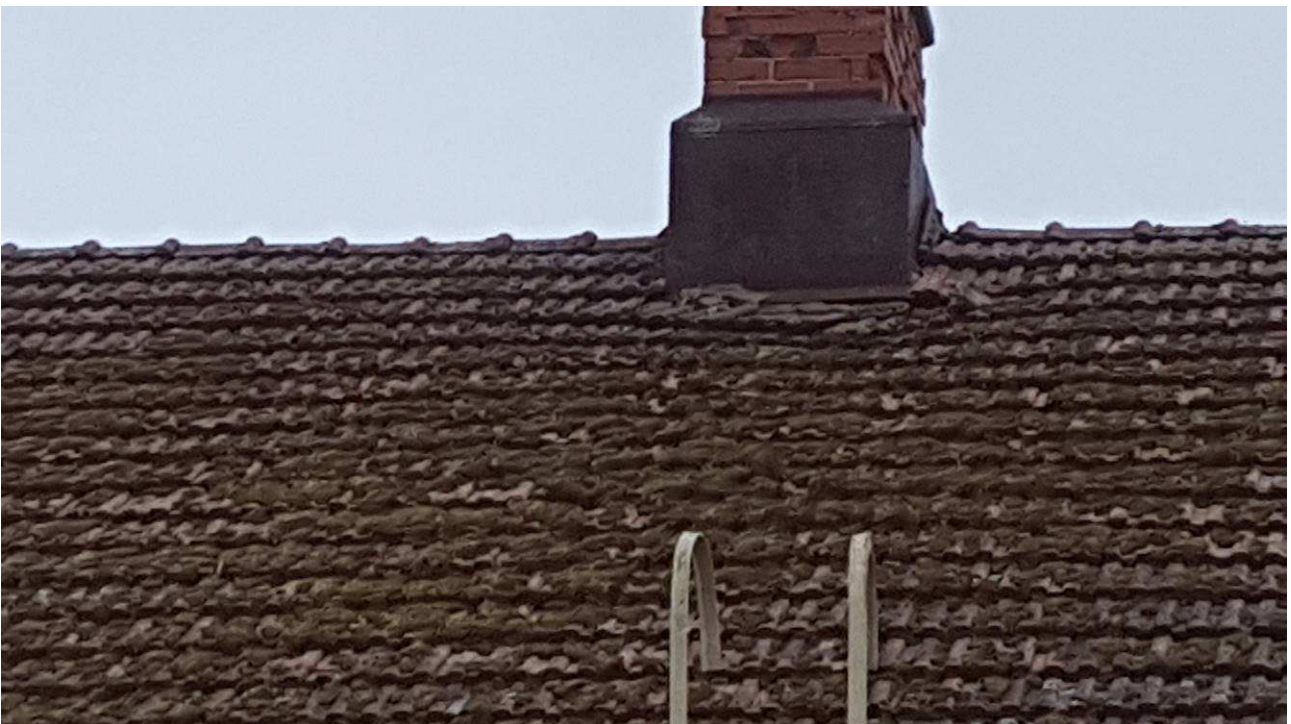
Vesikatteena on tiilikatto. Katto on vanha ja huonokuntoinen. Tiiliä on rikki ja otsalautoissa ja räystäään alus laudoissa lahoa. Katossa on vuotoja savupiipun juurissa ja läpivienneissä ja muutinkin. Katon pykälän kohdalla ja ovien lippojen päällä ei ole rintapeltejä Tiilikateen alla on vanha pärekatto. Muutoin ullakolta oli havaittavissa muutamia pieniä vuotojälkiä. Yläpohjan kantavat rakenteissa on pieniä kosteuden aiheuttamia vaurioita. Ulko-ovien päällä olleet katokset on purettu kokonaan pois. *Vesikaton uusiminen ja räystäiden lahovaurioiden korjaaminen.*

Katolla tiiliä rikki

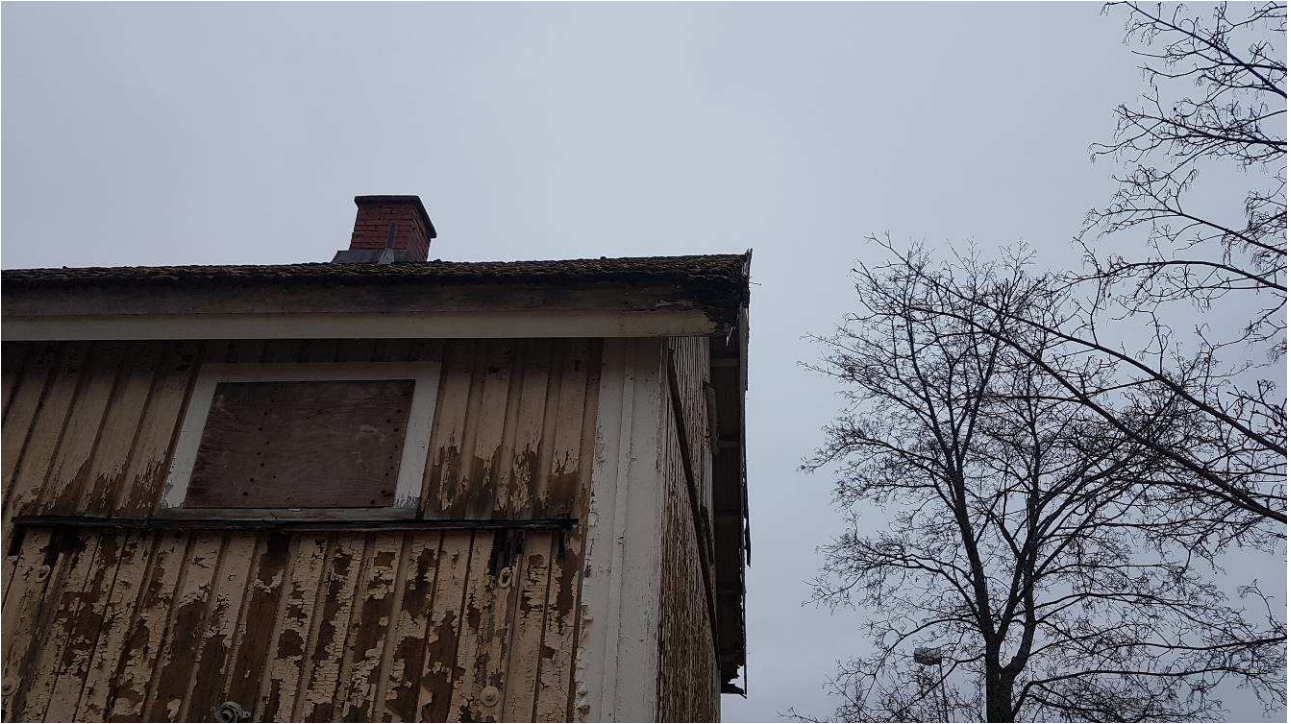
Vesikatteena on tiili ja se on huonossa kunnossa, savupiippujen ympärillä ja läpivienneissä on vuotojälkiä. Räystäissä ja räystäiden aluslaudoissa on lahovaurioita.

Oikea pääty otsalautoissa ja aluslautoissa lahoa

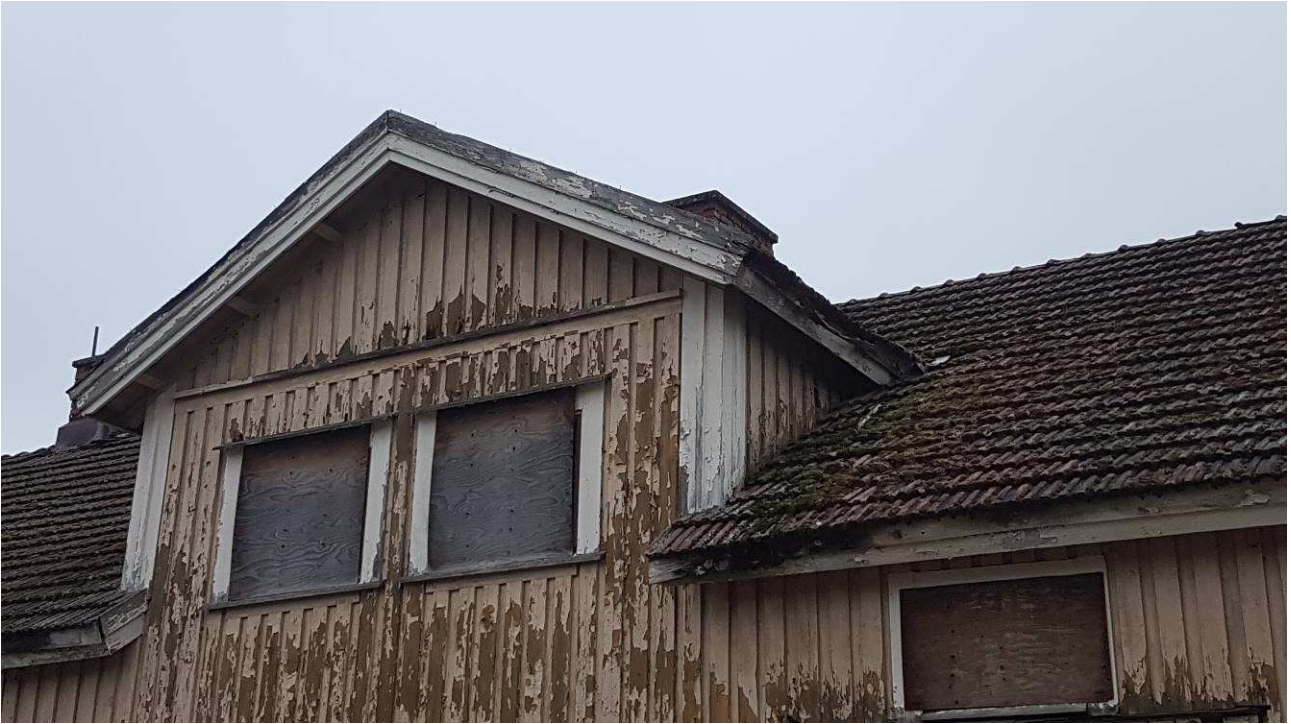
Ei rintapelti seinällä, otsalaudat lahonneet.

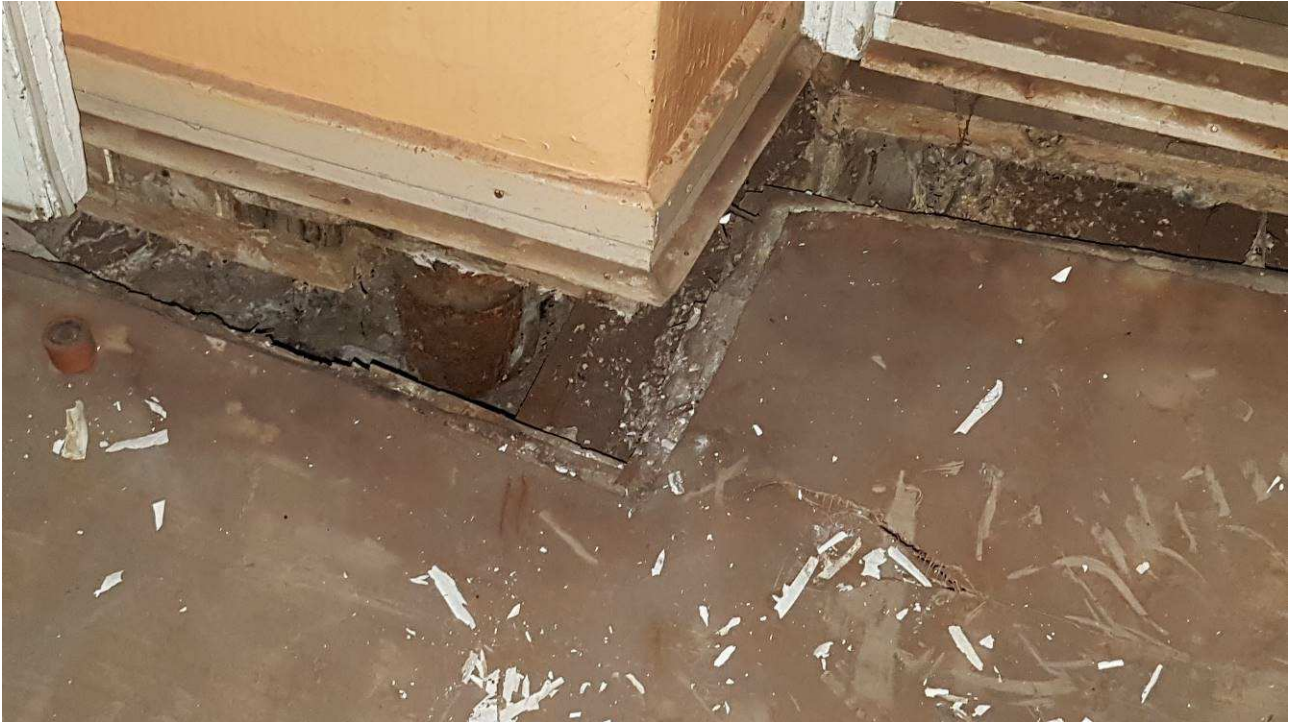
Alapohja rakenne pettänyt, lattiat painuneet
