KASARMI
RAUTATIENKATU 12 C
YLIVIESKA
NYKYTILANNEARVIO

2 Nykytilannearvio

KASARMI
RAUTATIENKATU 12 D
YLIVIESKA
NYKYTILANNEARVIO

KASARMI
RAUTATIENKATU 12E
YLIVIESKA
NYKYTILANNEARVIO

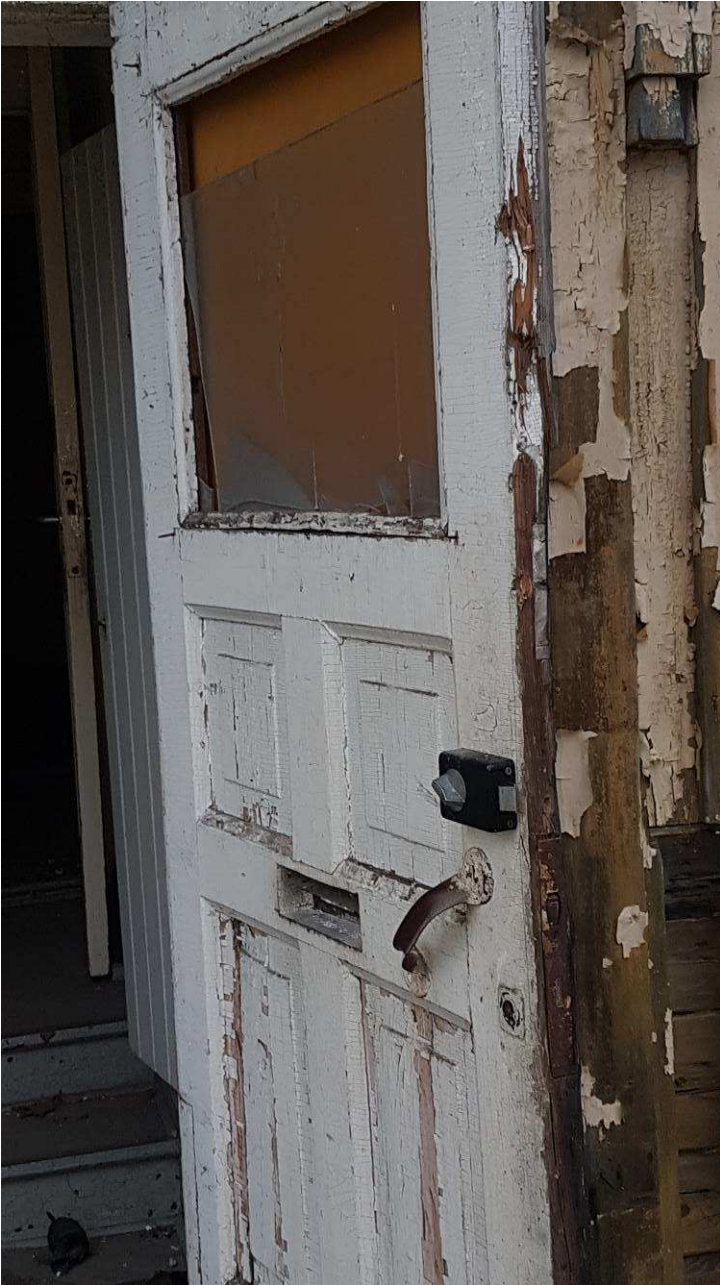
Ulko-ovet huonokuntoiset puuovet

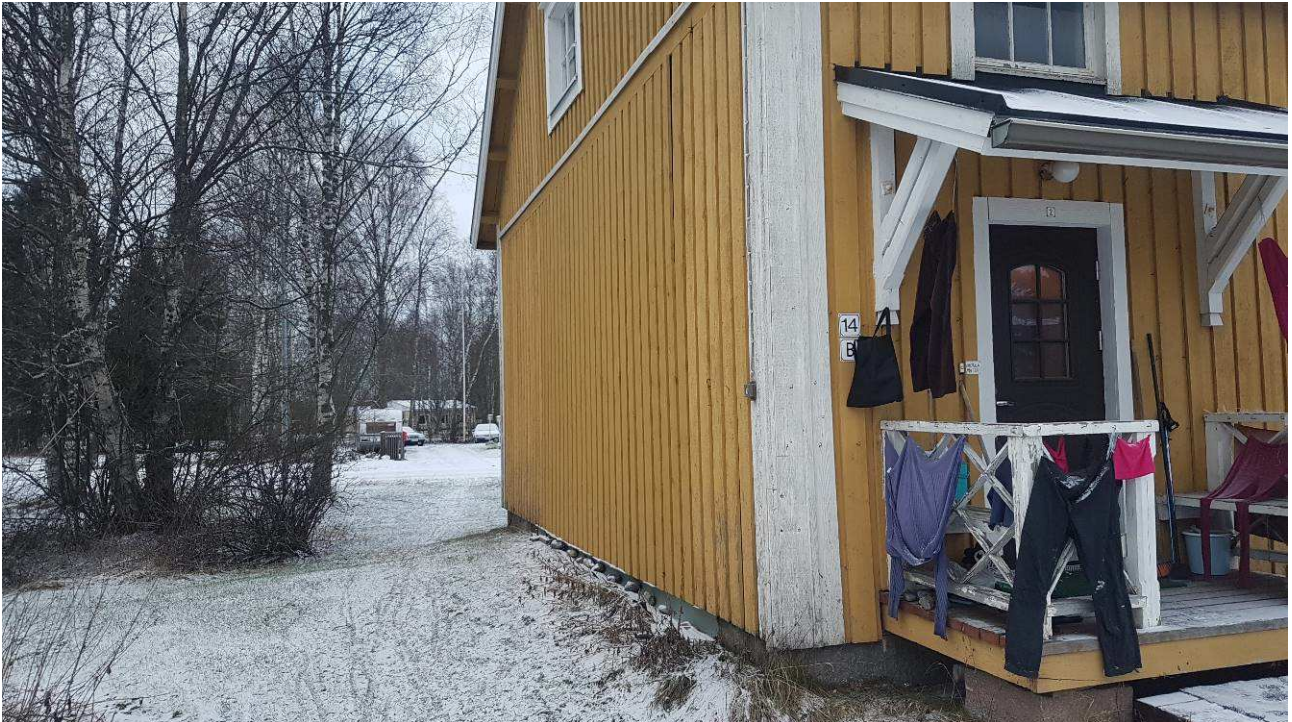
Talon ulkovuorauksena on pysty lomalauta. Ulkovuoraus on uusittu todennäköisesti 1980-luvun remontissa. Eteläpäädyssä ulkovuorta on uusittu tulipalosta johtuen. Ulkovuoren alaosissa on lahovaurioita jonkin verran. Ulkovuorauksen maalipinta on kulunut *Ulkovuorauksen kunnostaminen*.

Eteläpäätyä on uusittu tulipalosta johtuen

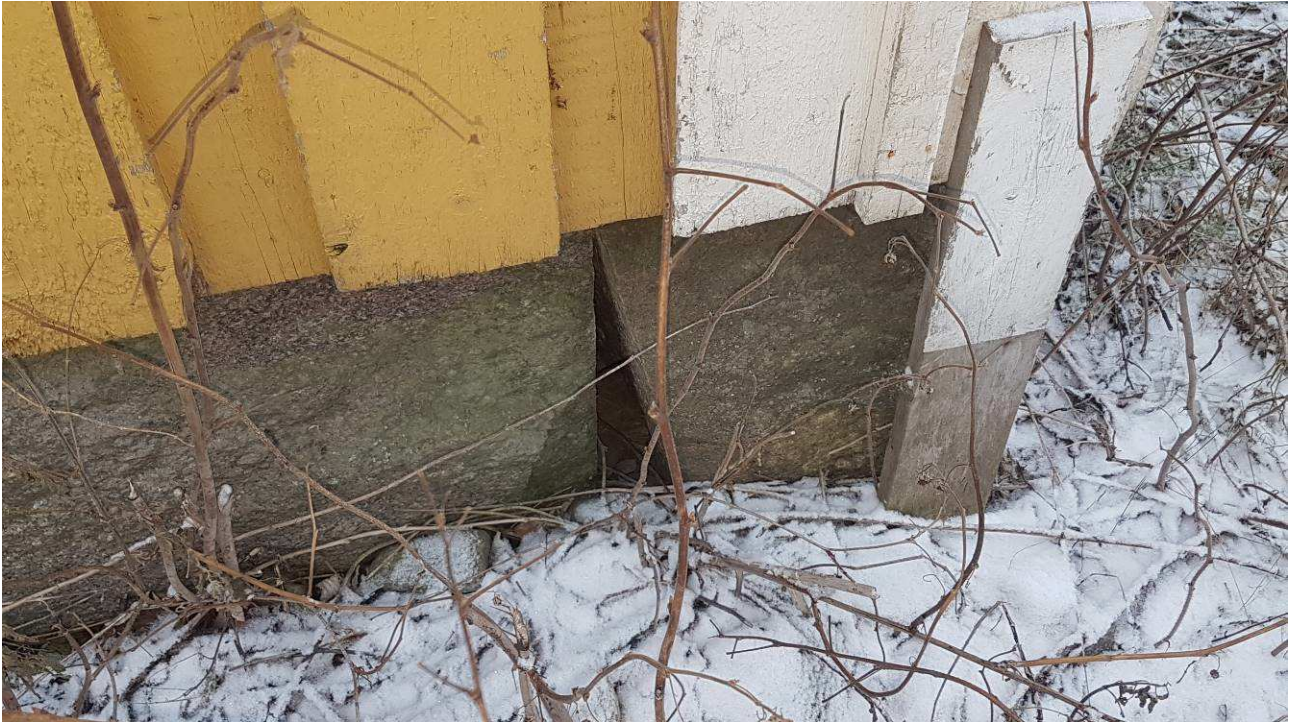
Porakivi liikkunut vähän

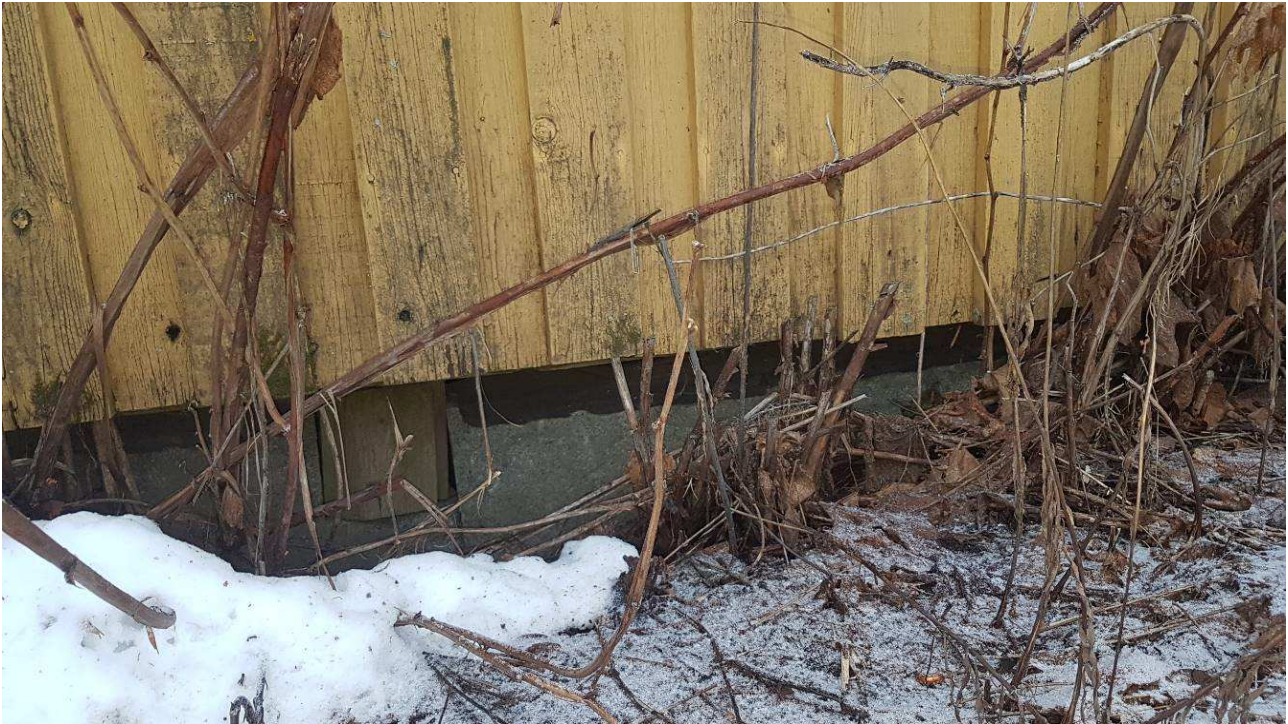
Etusivulla porakivi painunut

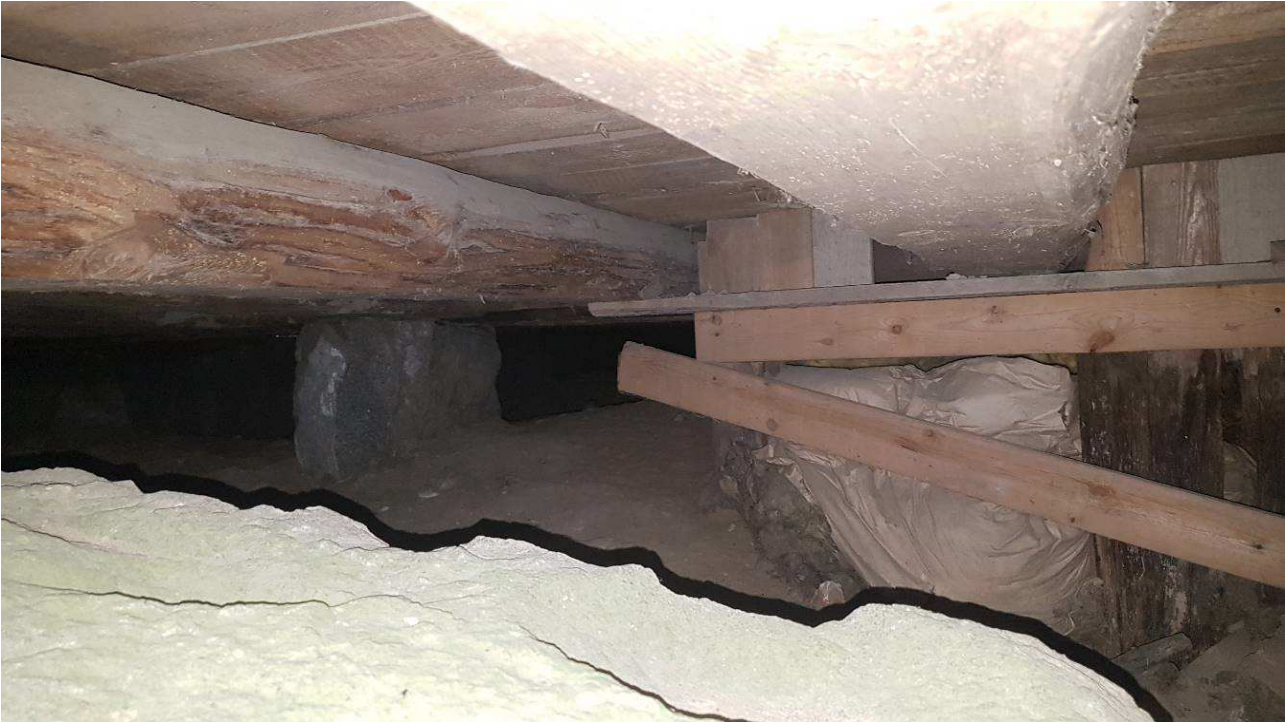
Alapohjan tuuletustila

Alapohjarakenteena on puurakenteinen alta tuulettuva rossipohja. Tuuletus aukoista ei havaittu alapohja rakenteessa vaurioita. Etusivun manapinta on korkealla. Em. aiheuttaa kosteusrasitusta alapohjan tuuletustilaan. Tuuletustilassa maata vasten olevissa puuosissa on kosteuden aiheuttamaa lahovauriota. ***Etusivun reunalta alapohjan tarkistaminen.***

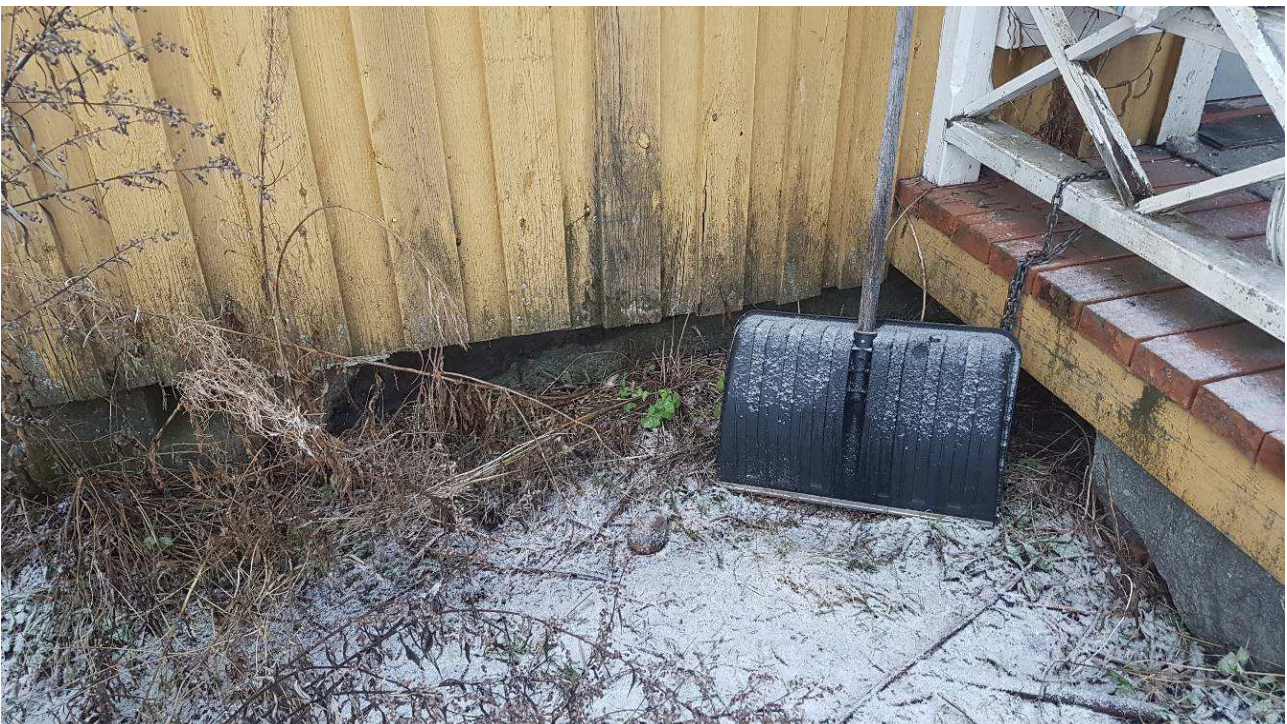
Talon ulkovuorauksena on pysty lomalauta. Ulkovuoraus on uusittu todennäköisesti 1980-luvun remontissa. Ulkovuoren alaosissa on lahovaurioita jonkin verran. Ulkovuorauksen maalipinta on kulunut ***Ulkovuorauksen uusiminen.***

Etusivu ulkovuoren alaosa kulunut

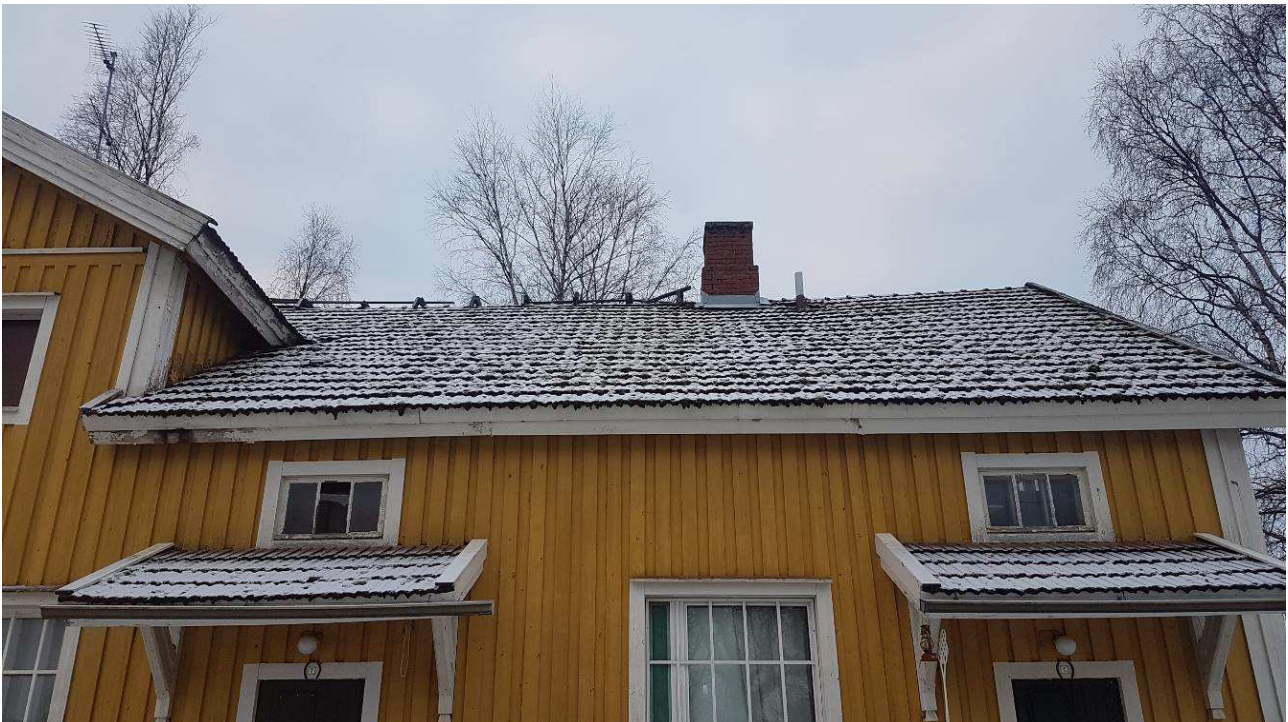
Vesikatto huonokuntoinen

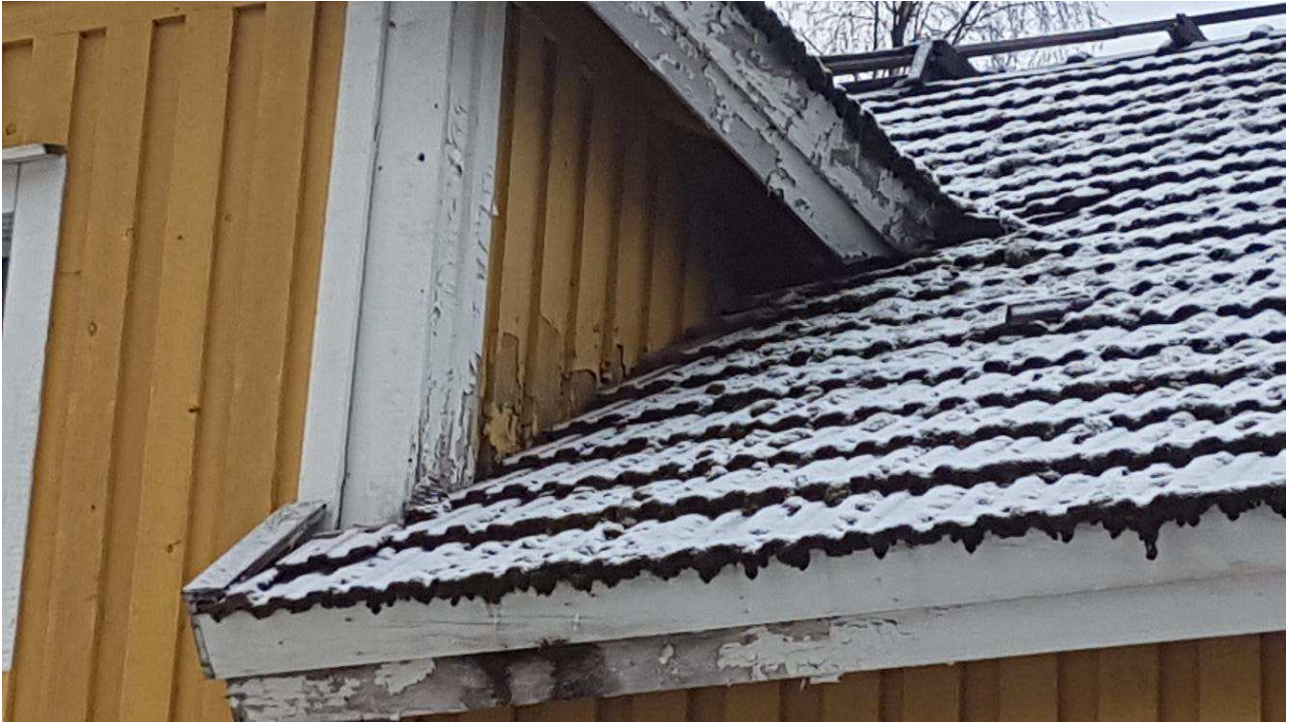
Rintapellit puuttuu

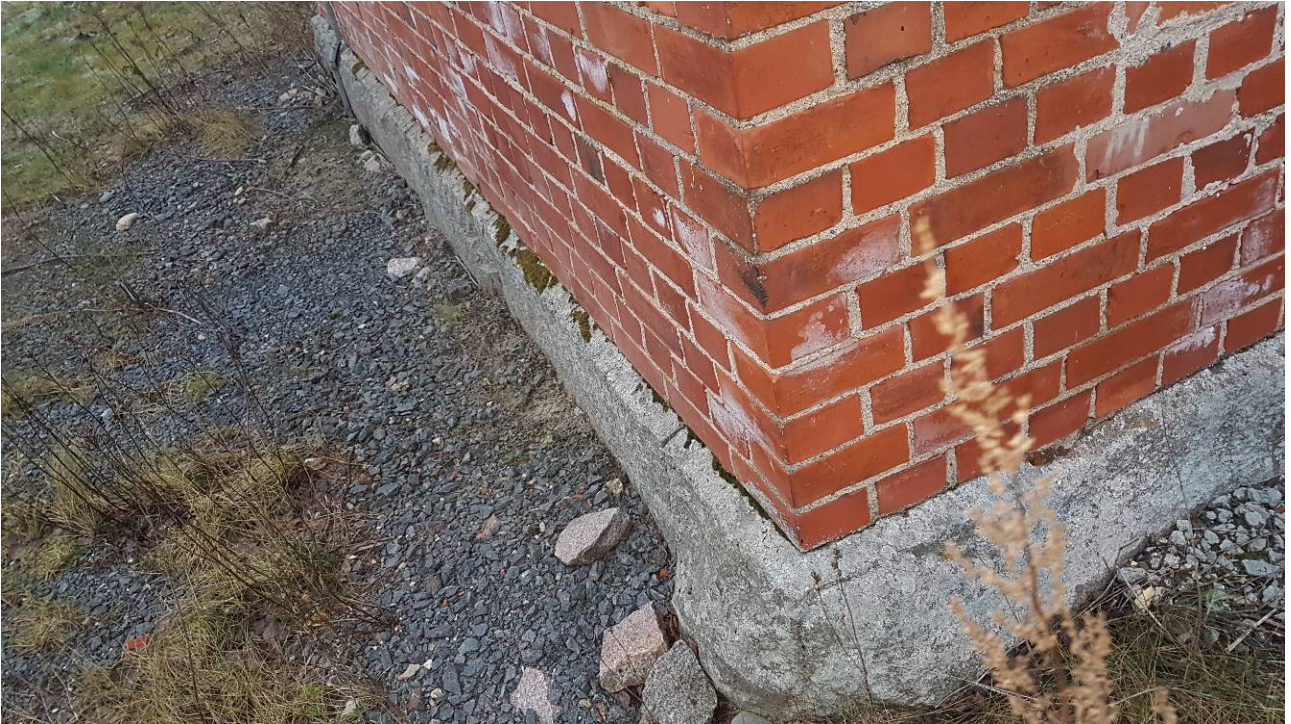
Perustukset ovat pysyneet hyvin paikoillaan

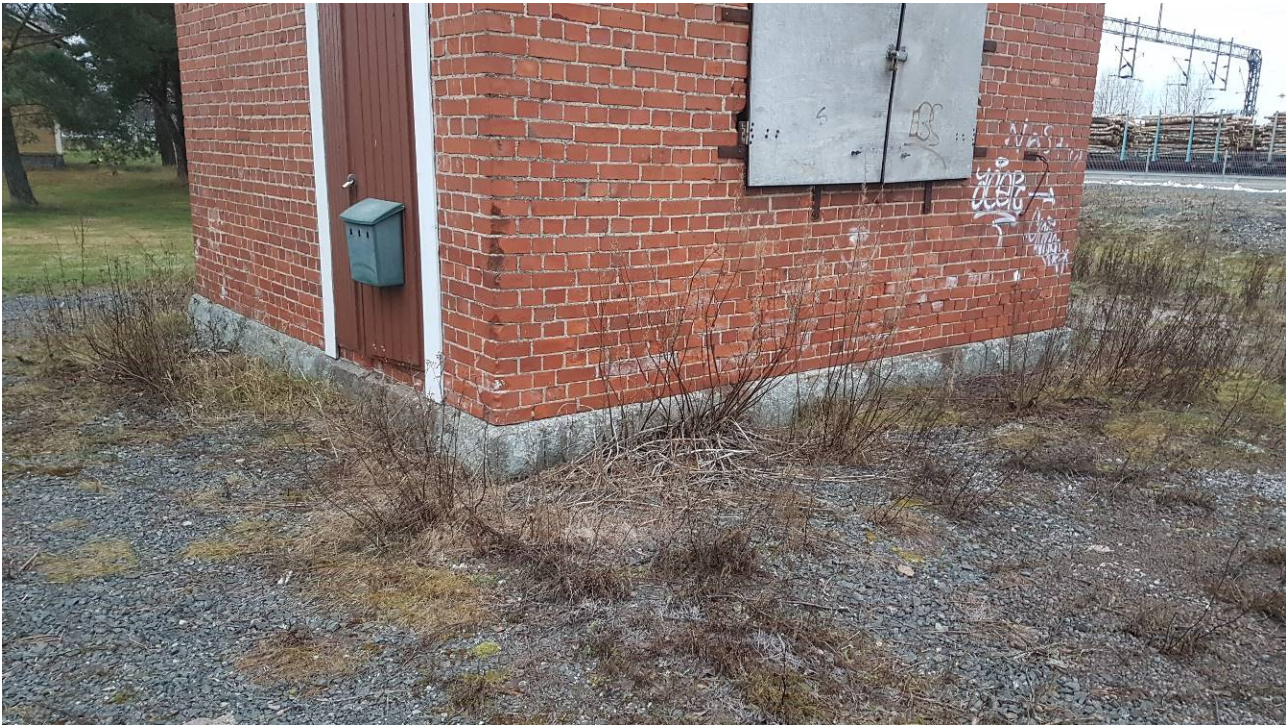
Ulko-ovi huonokuntoinen

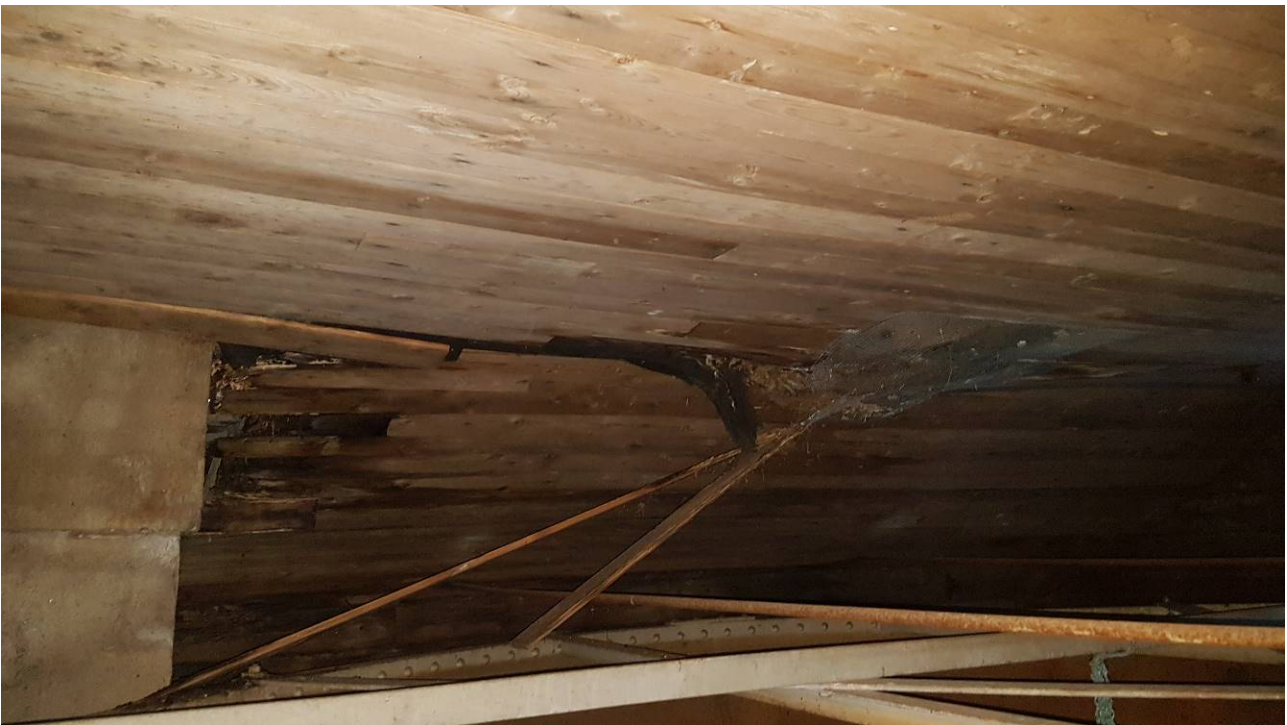
Tiiliseinän yläosa kosteana savupiipun juuren vuodosta.

Vesikatteenä on tiilikatto. Katto on vanha. Katossa on vuotoja savupiipun juuressa ja samalla lappeella toisessakin kohtaa. Vuotokohdilla yläpohjarakenteessa on laho yms. vaurioita. Vesikaton otsalautoissa on maali hilseilnyt. **Vesikaton uusiminen ja yläpohjan kunnostaminen vaurioituneilta osin. Otsalautojen kunnostus.**

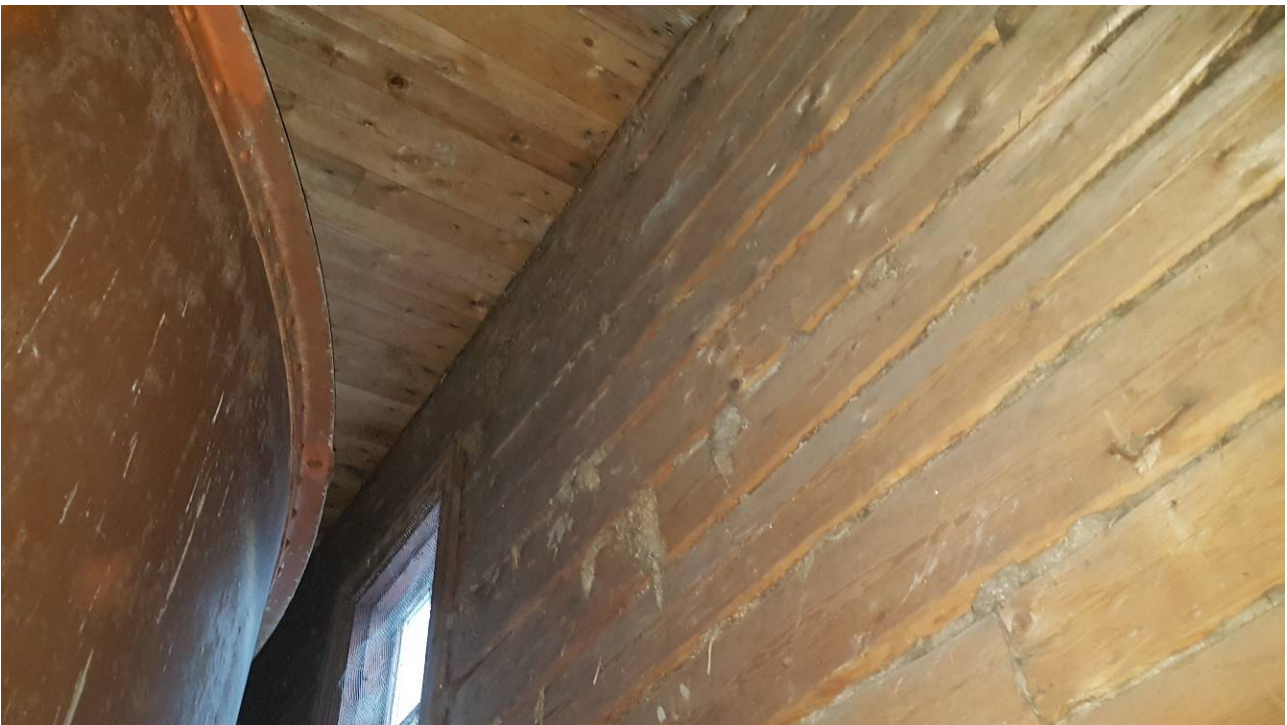
Yläosan hirsirunko hyvässä kunnossa.

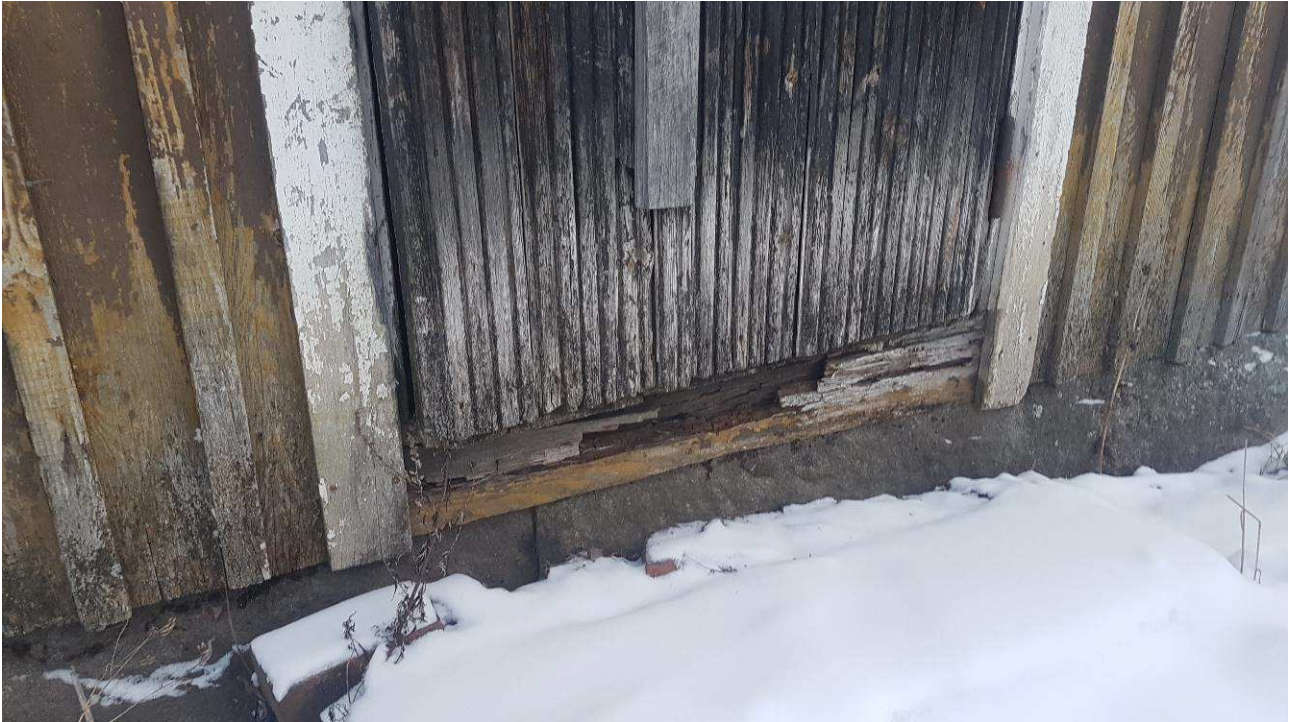
Rakennuksen runko on puusta paikoillaan tehty. Alajuoksussa on lahovaurioita.

Lahoa aljuoksussa

Runko on paikoillaan puusta tehty. Alajuoksussa on lahovaurioita, mutta rakennus on pysynyt ryhdissään. *Lahovaurioiden korjaus*

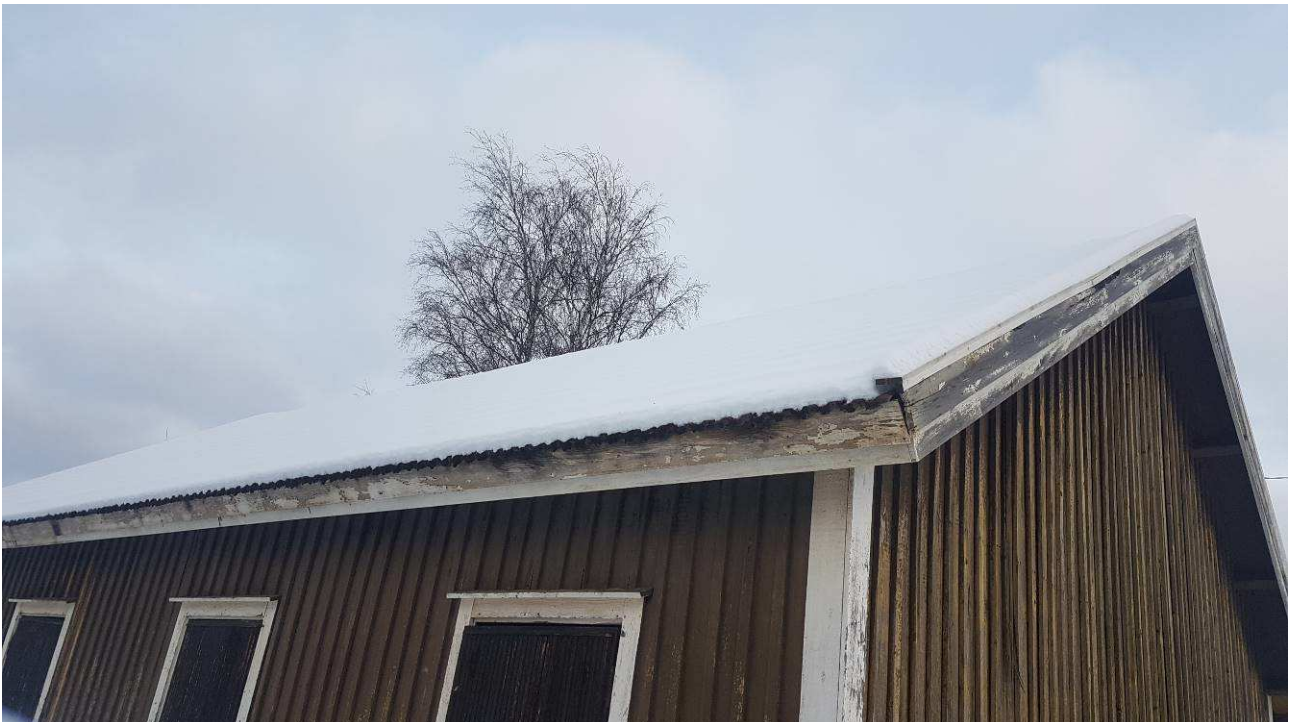
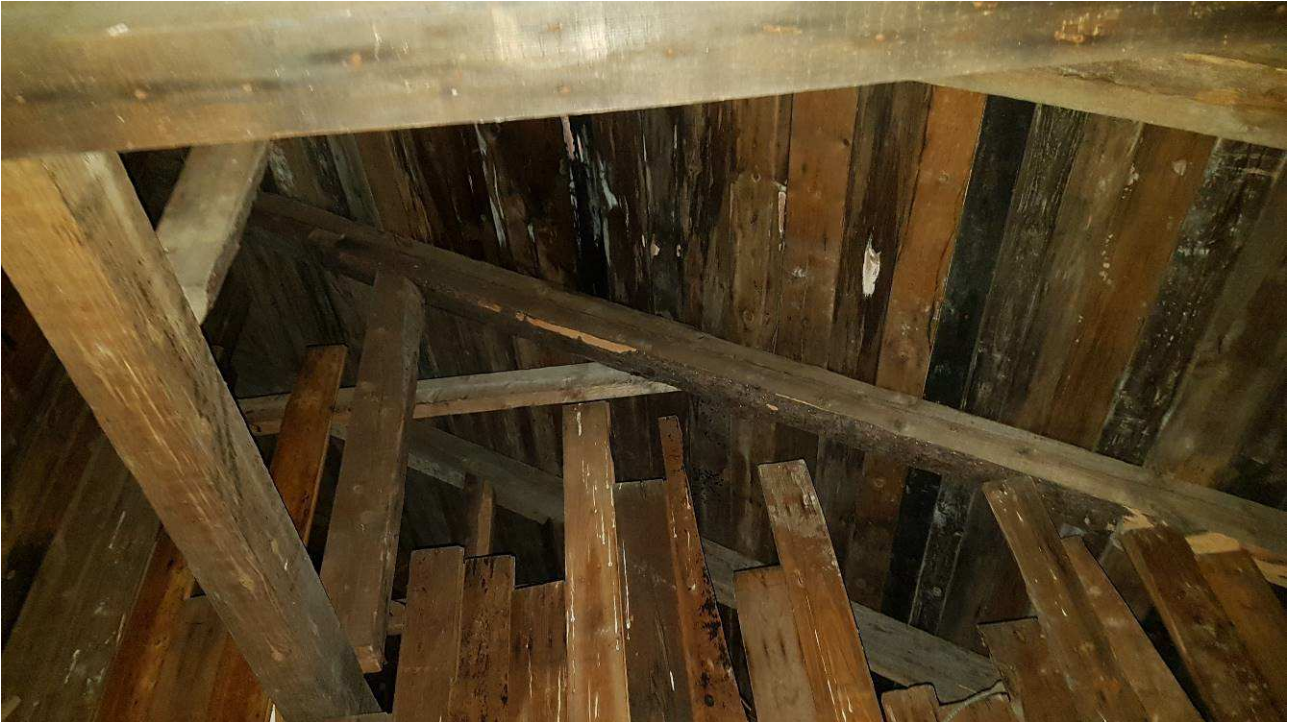
Vesikatteenä on tiili. Tiilikateen päällä on sammalta ja se on vuotanut paikoin. (sisäpuolella laudoituksessa kosteus jälkiä.

Vesikaton vuotojälkiä

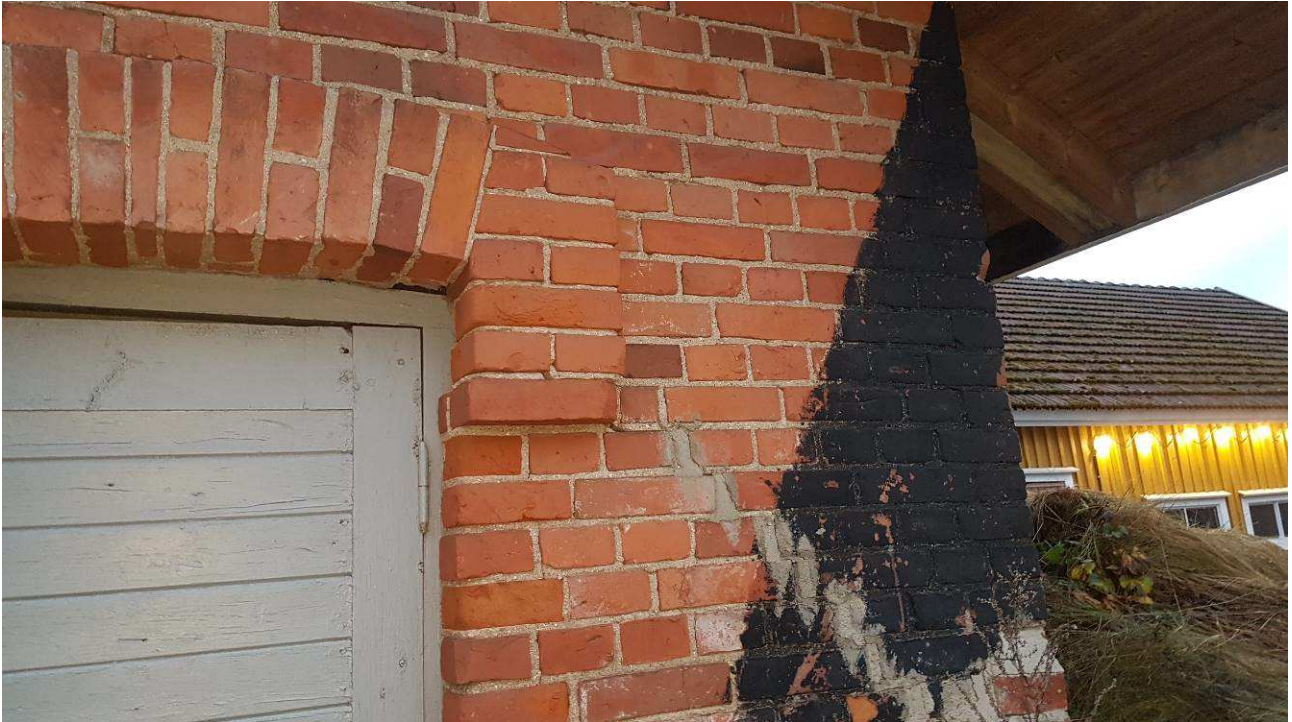
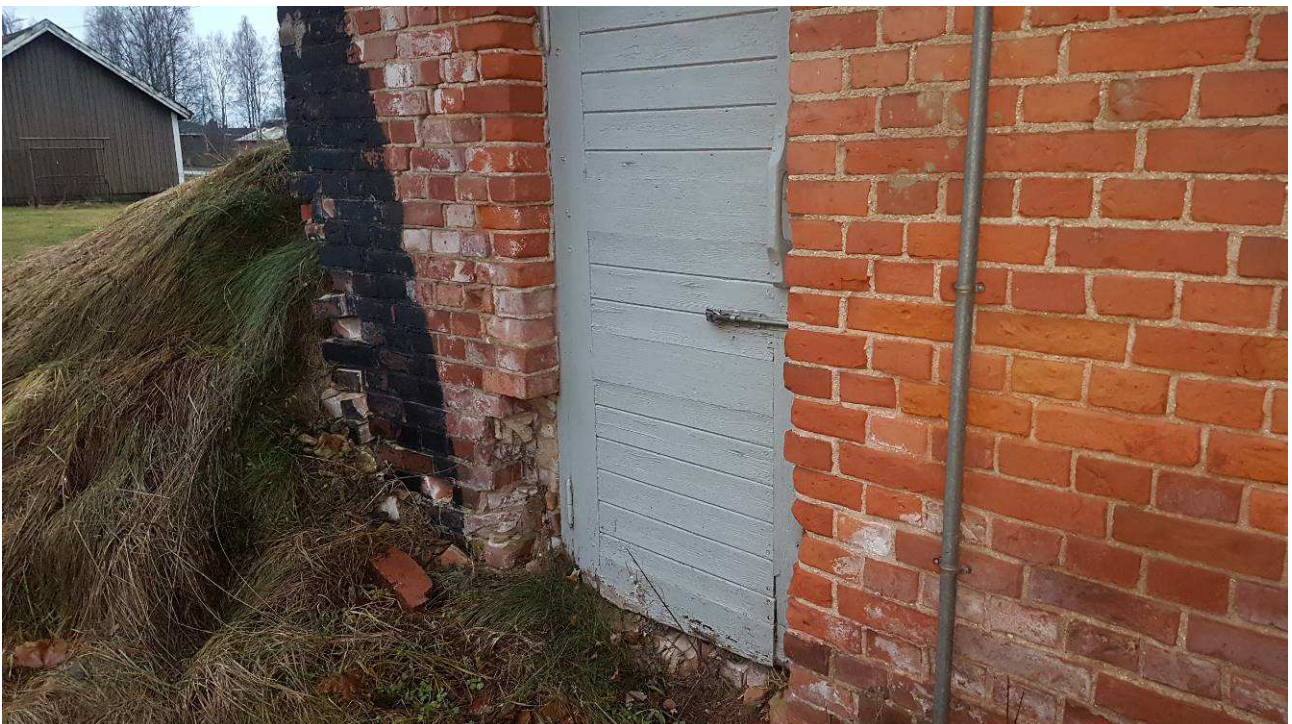
Rakennus on kolmelta sivulta vuorattuna maalla. Maanpinta viettää päältä seinään päin. Manapinnan takaa tiiliseinät on käsitelty mustaksi (jonkin lainen vesieristys). Tiiliseinissä on halkeamia ja lohkeamia tiilissä.

Ulkoseinissä on lohkeamia ja halkeamia

Seinät ovat täystiiliseiniä. Seinissä on halkeamia ja tiiliä on lohkeillut. Sisällä seinä on pullistunut sisälle päin. *Seinien kunnostaminen.*

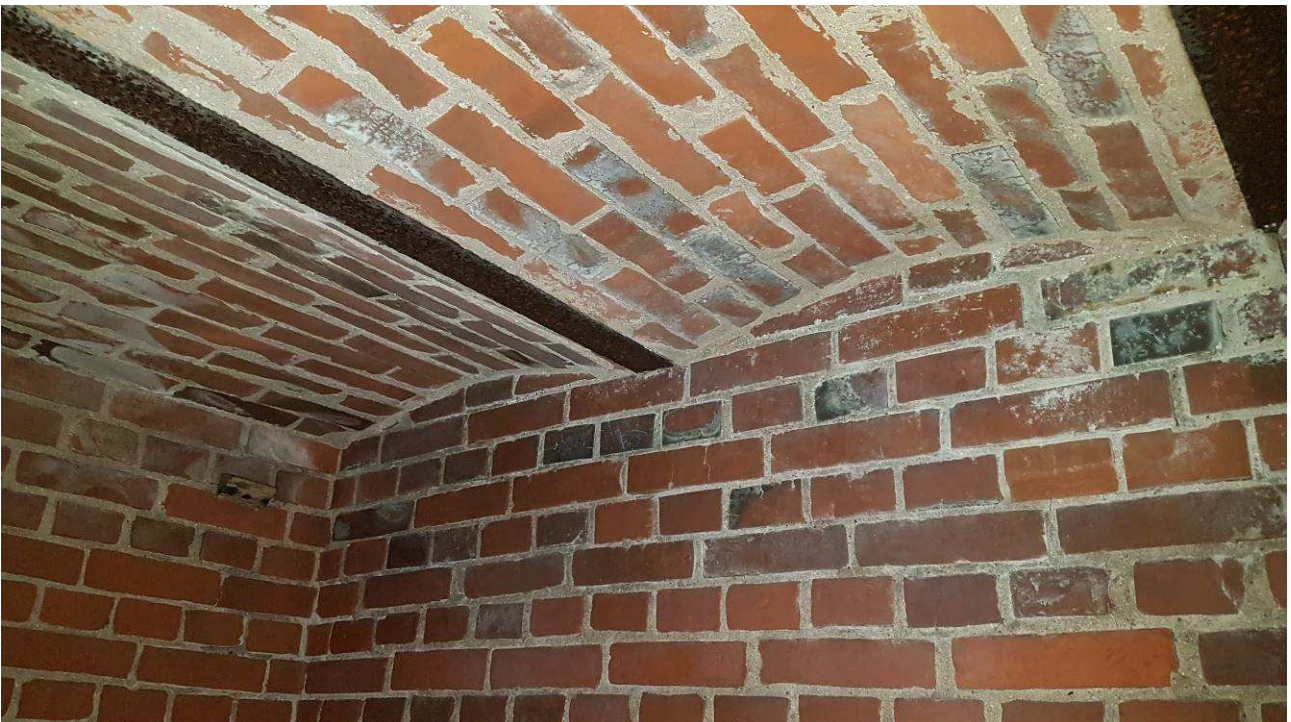
Sisäseinä pullistunut sisälle päin
